ID : 복정고가교 본선-상행선 하부구조(A1)

손 상 물 량 표

| 용역명 | | 2023년 하반기 복정고가교 정밀안전진단 용역 | | | | | |

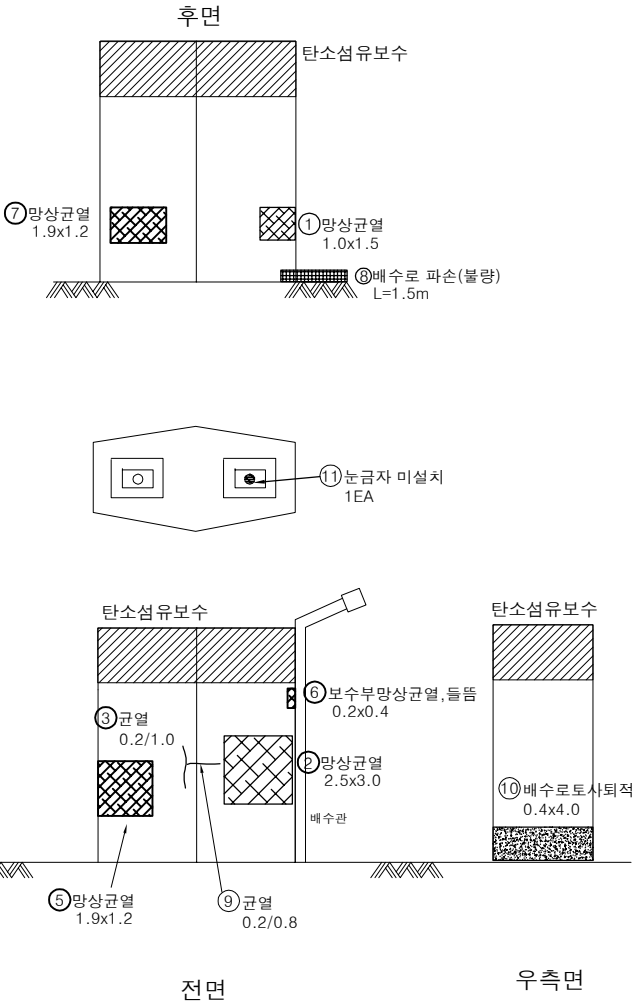
| 용역명 | | 2023년 하반기 복정고가교 정밀안전진단 용역 | | | | | |
|---|---|---|---|---|---|---|--|
| | ⑬ 누수, 변색 | ⑭ 배수구 | ⑮ 포장의 요철 | ⑯ 기타 | 도면번호 | 143 | |

| 번호 | 손상내용 | 손상물량 | | | | | 비고 |
|---|---|---|---|---|---|---|---|
| 1 | 망상균열 | 1 | 1.5 | 1.50 | m <sup>2</sup> | 1 | |
| 2 | 망상균열 | 2.5 | 3 | 7.50 | m <sup>2</sup> | 1 | |
| 3 | 균열(0.2mm) | 0.2 | 1 | 1.00 | m | 1 | |
| 4 | 망상균열 | 1.5 | 2 | 3.00 | m <sup>2</sup> | 1 | |
| 5 | 망상균열 | 1.9 | 1.2 | 2.28 | m <sup>2</sup> | 1 | |
| 6 | 보수부망상균열, 들뜸 | 0.2 | 0.4 | 0.08 | m <sup>2</sup> | 1 | |
| 7 | 망상균열 | 1.9 | 1.2 | 2.28 | m <sup>2</sup> | 1 | |
| 9 | 균열(0.2mm) | 0.2 | 0.8 | 0.80 | m | 1 | |

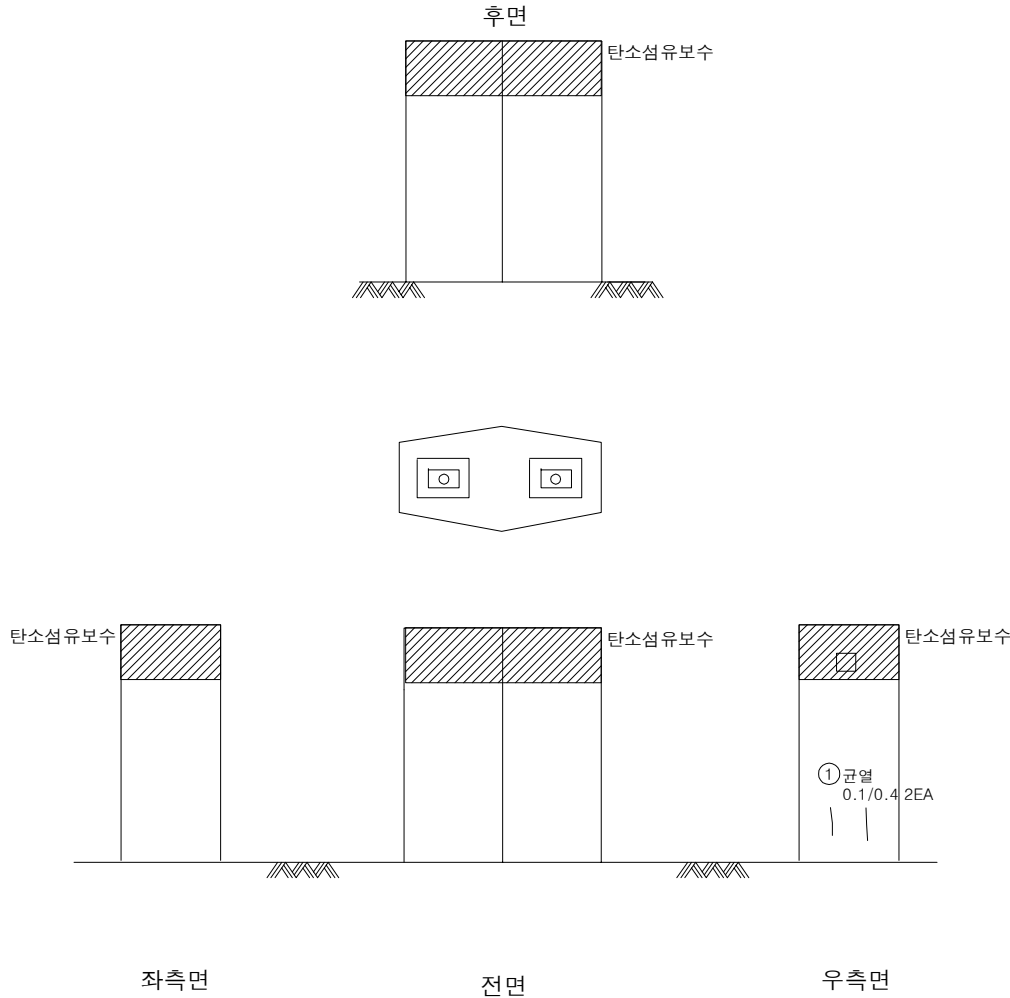
| 용역명 | | 2023년 하반기 복정고가교 정밀안전진단 용역 | | | | | |
|---|---|---|---|---|---|---|--|
| | 누수, 변색 | 배수구 | 표장의 요철 | 기타 | 도면번호 | 268 | |

| 번호 | 손상내용 | 손상물량 | | | | | 비고 |
|---|---|---|---|---|---|---|---|
| 1 | 균열(0.1mm) | 0.1 | 0.4 | 0.80 | m | 2 | |

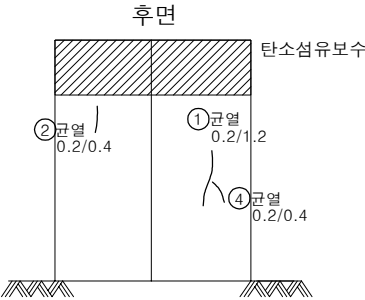
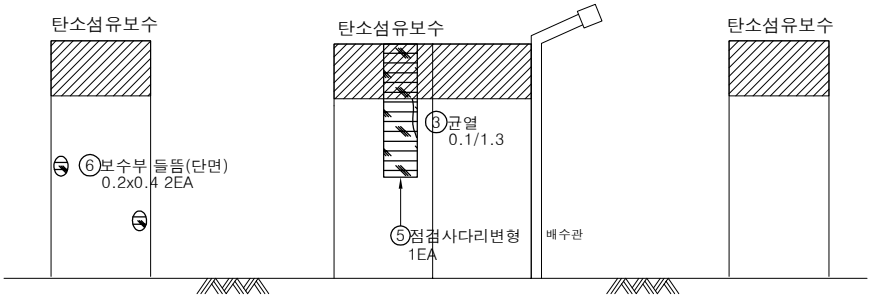
| 용역명 | | 2023년 하반기 복정고가교 정밀안전진단 용역 | | | | | |
|---|---|---|---|---|---|---|--|
| | 누수, 변색 | 배수구 | 포장의 요철 | 기타 | 도면번호 | 270 | |

| 번호 | 손상내용 | 손상물량 | | | | | 비고 |
|---|---|---|---|---|---|---|---|
| 1 | 균열(0.2mm) | 0.2 | 1.2 | 1.20 | m | 1 | |
| 2 | 균열(0.2mm) | 0.2 | 0.4 | 0.40 | m | 1 | |
| 3 | 균열(0.1mm) | 0.1 | 1.3 | 1.30 | m | 1 | |
| 4 | 균열(0.2mm) | 0.2 | 0.4 | 0.40 | m | 1 | |
| 7 | 균열(1.4mm) | 1.4 | 2.5 | 2.50 | m | 1 | |

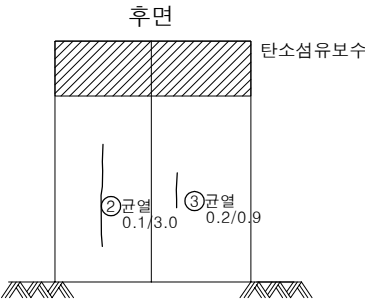
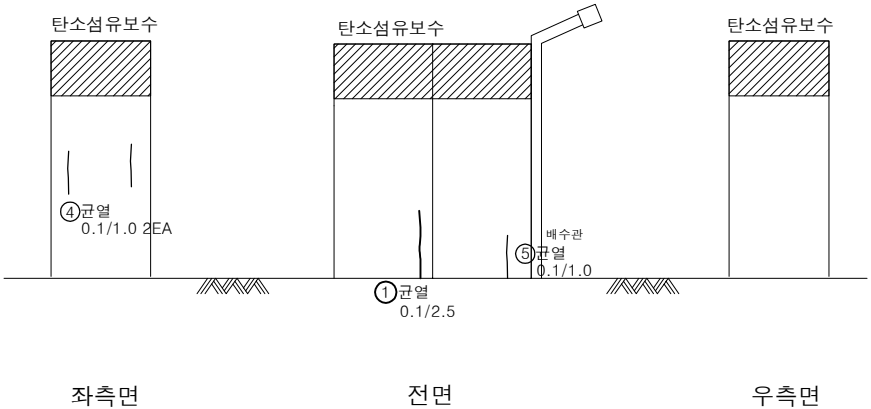
| 용역명 | | 2023년 하반기 복정고가교 정밀안전진단 용역 | | | | | |
|---|---|---|---|---|---|---|--|
| | 누수, 변색 | 배수구 | 포장의 요철 | 기타 | 도면번호 | 271 | |

| 번호 | 손상내용 | 손상물량 | | | | | 비고 |
|---|---|---|---|---|---|---|---|
| 1 | 균열(0.1mm) | 0.1 | 2.5 | 2.50 | m | 1 | |
| 2 | 균열(0.1mm) | 0.1 | 3 | 3.00 | m | 1 | |
| 3 | 균열(0.2mm) | 0.2 | 0.9 | 0.90 | m | 1 | |
| 4 | 균열(0.1mm) | 0.1 | 1 | 2.00 | m | 2 | |
| 5 | 균열(0.1mm) | 0.1 | 1 | 1.00 | m | 1 | |

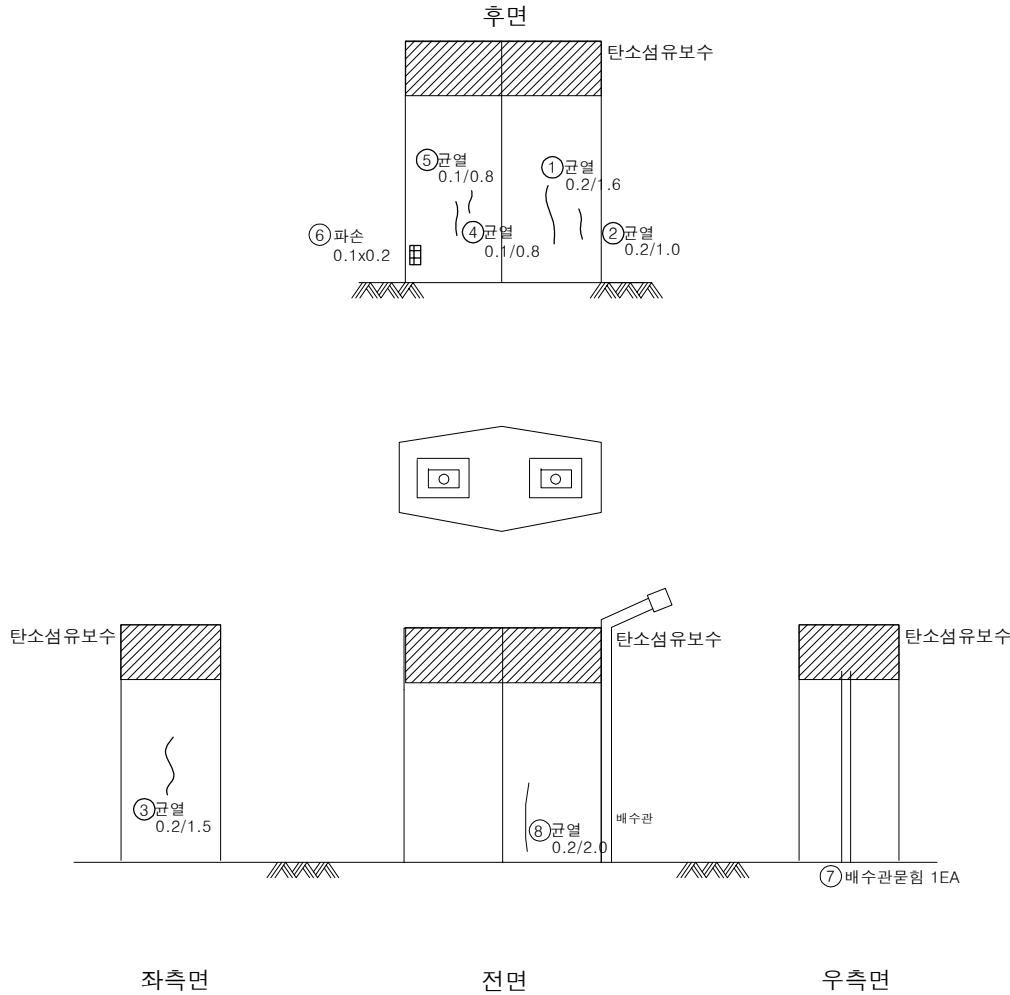
| 용역명 | | 2023년 하반기 복정고가교 정밀안전진단 용역 | | | | | |
|---|---|---|---|---|---|---|--|
| | 누수, 변색 | 배수구 | 표장의 요철 | 기타 | 도면번호 | 272 | |

| 번호 | 손상내용 | 손상물량 | | | | | 비고 |
|---|---|---|---|---|---|---|---|
| 1 | 균열(0.2mm) | 0.2 | 1.6 | 1.60 | m | 1 | |
| 2 | 균열(0.2mm) | 0.2 | 1 | 1.00 | m | 1 | |
| 3 | 균열(0.2mm) | 0.2 | 1.5 | 1.50 | m | 1 | |
| 4 | 균열(0.1mm) | 0.1 | 0.8 | 0.80 | m | 1 | |
| 5 | 균열(0.1mm) | 0.1 | 0.8 | 0.80 | m | 1 | |
| 8 | 균열(0.2mm) | 0.2 | 2 | 2.00 | m | 1 | |

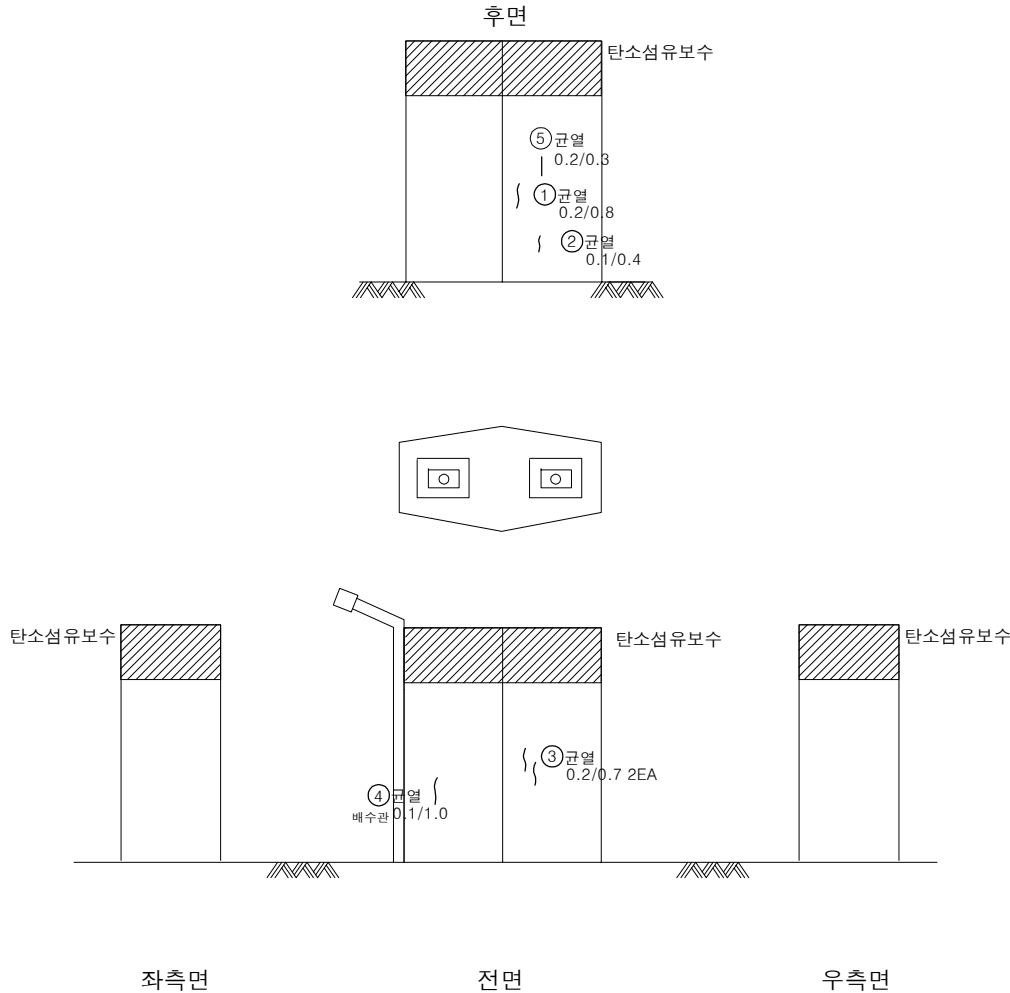
| 용역명 | | 2023년 하반기 복정고가교 정밀안전진단 용역 | | | | | |
|---|---|---|---|---|---|---|--|
| | 누수, 변색 | 배수구 | 포장의 요철 | 기타 | 도면번호 | 273 | |

| 번호 | 손상내용 | 손상물량 | | | | | 비고 |
|---|---|---|---|---|---|---|---|
| 1 | 균열(0.2mm) | 0.2 | 0.8 | 0.80 | m | 1 | |
| 2 | 균열(0.1mm) | 0.1 | 0.4 | 0.40 | m | 1 | |
| 3 | 균열(0.2mm) | 0.2 | 0.7 | 1.40 | m | 2 | |
| 4 | 균열(0.1mm) | 0.1 | 1 | 1.00 | m | 1 | |
| 5 | 균열(0.2mm) | 0.2 | 0.3 | 0.30 | m | 1 | |

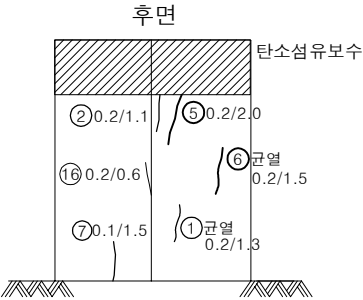
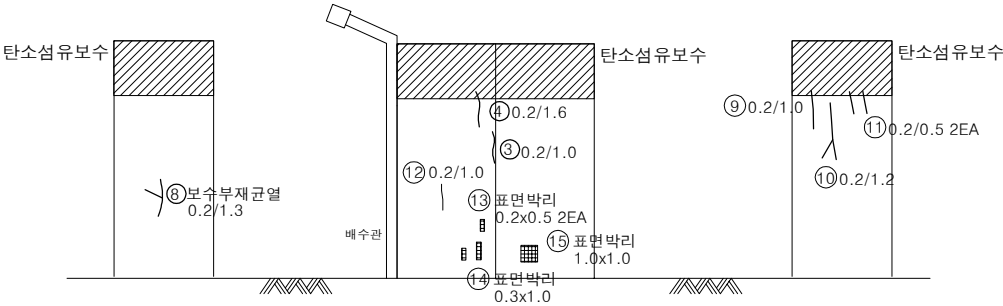
| 용역명 | | 2023년 하반기 복정고가교 정밀안전진단 용역 | | | | | |
|---|---|---|---|---|---|---|--|
| | 누수, 변색 | 배수구 | 포장의 요철 | 기타 | 도면번호 | 274 | |

| 번호 | 손상내용 | 손상물량 | | | | | 비고 |
|---|---|---|---|---|---|---|---|
| 1 | 균열(0.2mm) | 0.2 | 1.3 | 1.30 | m | 1 | |
| 2 | 균열(0.2mm) | 0.2 | 1.1 | 1.10 | m | 1 | |
| 3 | 균열(0.2mm) | 0.2 | 1 | 1.00 | m | 1 | |
| 4 | 균열(0.2mm) | 0.2 | 1.6 | 1.60 | m | 1 | |
| 5 | 균열(0.2mm) | 0.2 | 2 | 2.00 | m | 1 | |
| 6 | 균열(0.2mm) | 0.2 | 1.5 | 1.50 | m | 1 | |
| 7 | 균열(0.1mm) | 0.1 | 1.5 | 1.50 | m | 1 | |
| 8 | 보수부재균열(0.2mm) | 0.2 | 1.3 | 1.30 | m | 1 | |
| 9 | 균열(0.2mm) | 0.2 | 1 | 1.00 | m | 1 | |
| 10 | 균열(0.2mm) | 0.2 | 1.2 | 1.20 | m | 1 | |
| 11 | 균열(0.2mm) | 0.2 | 0.5 | 1.00 | m | 2 | |
| 12 | 균열(0.2mm) | 0.2 | 1 | 1.00 | m | 1 | |
| 16 | 균열(0.2mm) | 0.2 | 0.6 | 0.60 | m | 1 | |

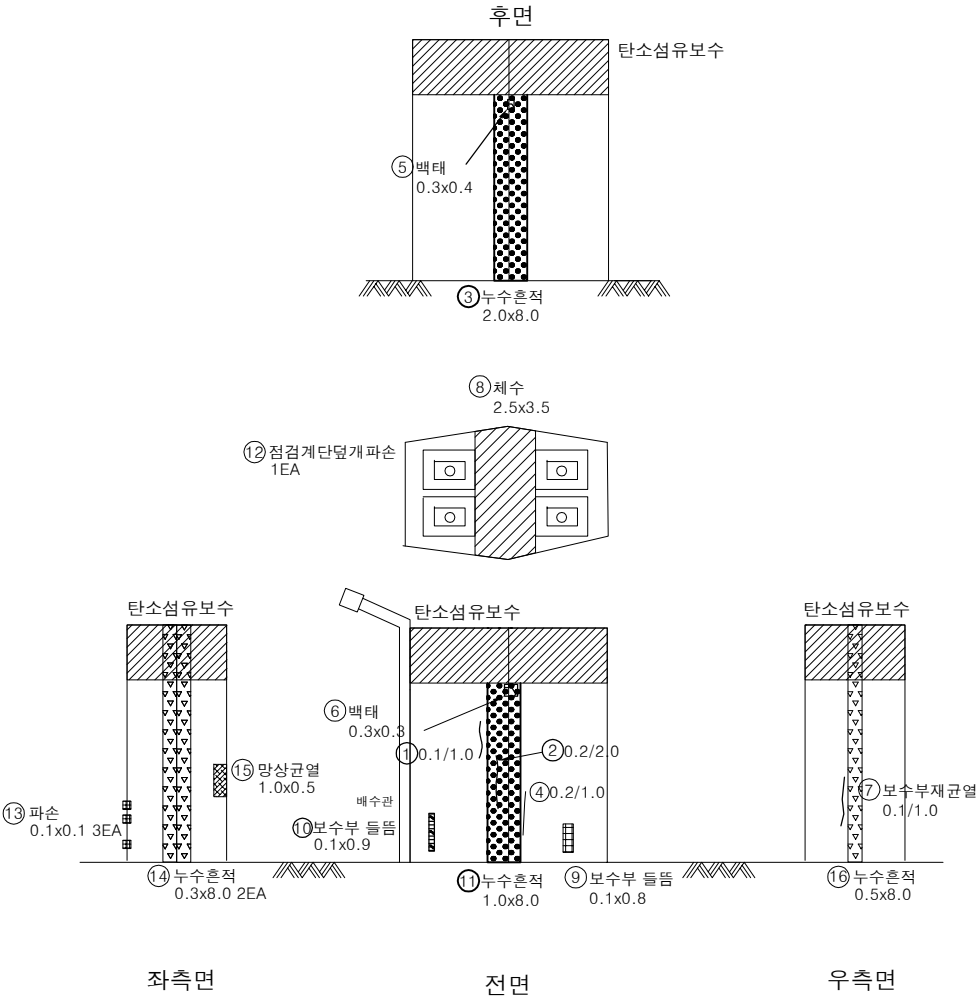
| 용역명 | | 2023년 하반기 복정고가교 정밀안전진단 용역 | | | | | |
|---|---|---|---|---|---|---|--|
| | 누수, 변색 | 배수구 | 포장의 요철 | 기타 | 도면번호 | 275 | |

| 번호 | 손상내용 | 손상물량 | | | | | 비고 |
|---|---|---|---|---|---|---|---|
| 1 | 균열(0.1mm) | 0.1 | 1 | 1.00 | m | 1 | |
| 2 | 균열(0.2mm) | 0.2 | 2 | 2.00 | m | 1 | |
| 3 | 표면오염(누수흔적) | 2 | 8 | 16.00 | m <sup>2</sup> | 1 | |
| 4 | 균열(0.2mm) | 0.2 | 1 | 1.00 | m | 1 | |
| 7 | 보수부재균열(0.1mm) | 0.1 | 1 | 1.00 | m | 1 | |
| 11 | 표면오염(누수흔적) | 1 | 8 | 8.00 | m <sup>2</sup> | 1 | |
| 14 | 표면오염(누수흔적) | 0.3 | 8 | 4.80 | m <sup>2</sup> | 2 | |
| 15 | 망상균열 | 1 | 0.5 | 0.50 | m <sup>2</sup> | 1 | |
| 16 | 표면오염(누수흔적) | 0.5 | 8 | 4.00 | m <sup>2</sup> | 1 | |

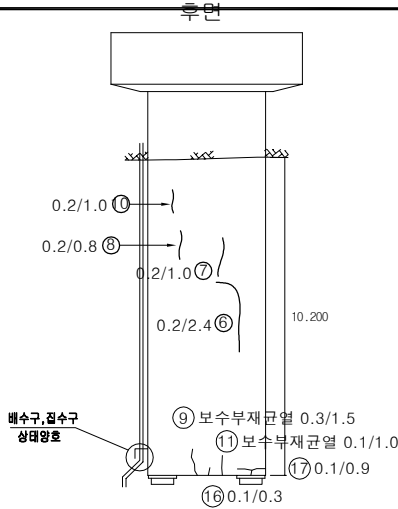
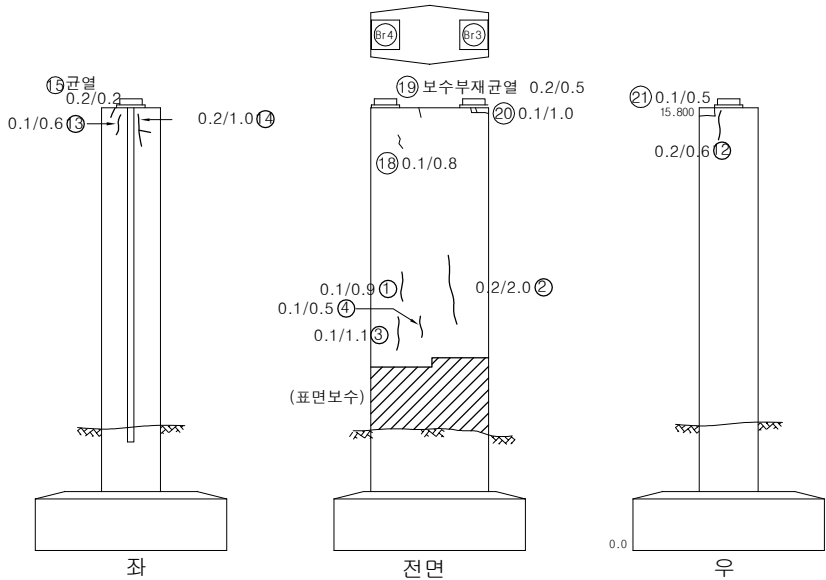
ID : 복정고가교 본선-하행선 하부구조(P28)

| 번호 | 손상내용 | 손상물량 | | | | | 비고 |
|---|---|---|---|---|---|---|---|
| 1 | 균열(0.1mm) | 0.1 | 0.9 | 0.90 | m | 1 | |
| 2 | 균열(0.2mm) | 0.2 | 2 | 2.00 | m | 1 | |
| 3 | 균열(0.1mm) | 0.1 | 1.1 | 1.10 | m | 1 | |
| 4 | 균열(0.1mm) | 0.1 | 0.5 | 0.50 | m | 1 | |
| 5 | 균열(0.3mm) | 0.3 | 0.5 | 0.50 | m | 1 | |
| 6 | 균열(0.2mm) | 0.2 | 2.4 | 2.40 | m | 1 | |
| 7 | 균열(0.2mm) | 0.2 | 1 | 1.00 | m | 1 | |
| 8 | 균열(0.2mm) | 0.2 | 0.8 | 0.80 | m | 1 | |
| 9 | 보수부재균열(0.3mm) | 0.3 | 1.5 | 1.50 | m | 1 | |

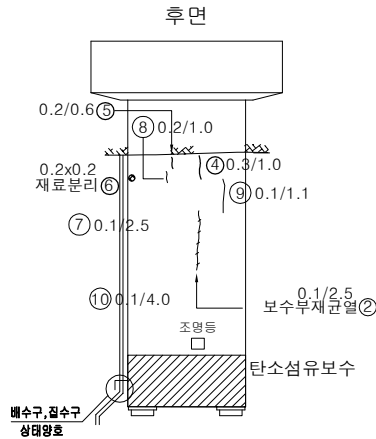
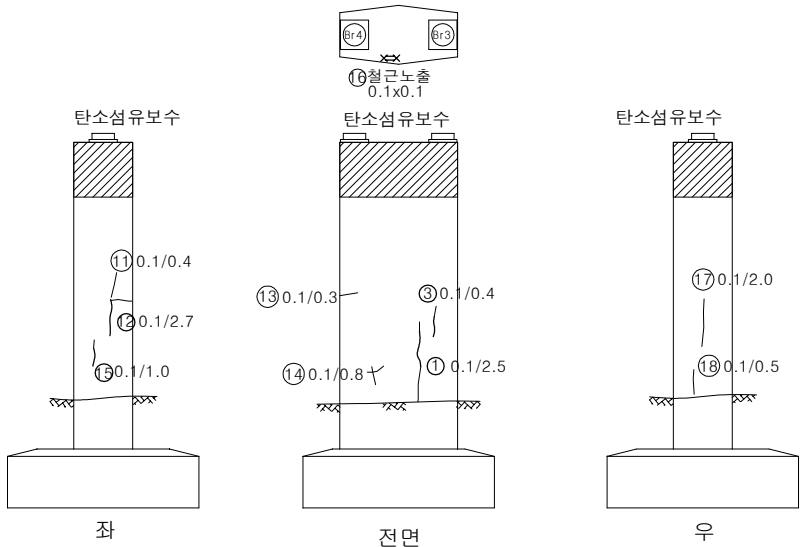
ID : 복정고가교 본선-하행선 하부구조(P31)

| 번호 | 손상내용 | 손상물량 | | | | | 비고 |
|---|---|---|---|---|---|---|---|
| 1 | 균열(0.1mm) | 0.1 | 2.5 | 2.50 | m | 1 | |
| 2 | 보수부재균열(0.1mm) | 0.1 | 2.3 | 2.30 | m | 1 | |
| 3 | 균열(0.1mm) | 0.1 | 0.4 | 0.40 | m | 1 | |
| 4 | 균열(0.3mm) | 0.3 | 0.8 | 0.80 | m | 1 | |
| 5 | 균열(0.2mm) | 0.2 | 0.6 | 0.60 | m | 1 | |
| 7 | 균열(0.1mm) | 0.1 | 2.5 | 2.50 | m | 1 | |
| 8 | 균열(0.2mm) | 0.2 | 1 | 1.00 | m | 1 | |
| 9 | 균열(0.1mm) | 0.1 | 1.1 | 1.10 | m | 1 | |
| 10 | 균열(0.1mm) | 0.1 | 4 | 4.00 | m | 1 | |
| 11 | 균열(0.1mm) | 0.1 | 0.4 | 0.40 | m | 1 | |
