ID : 복정고가교 본선-상행선 하부구조(A1)

손 상 물 량 표

| 용역명 | | 2023년 하반기 복정고가교 정밀안전진단 용역 | | | | | |

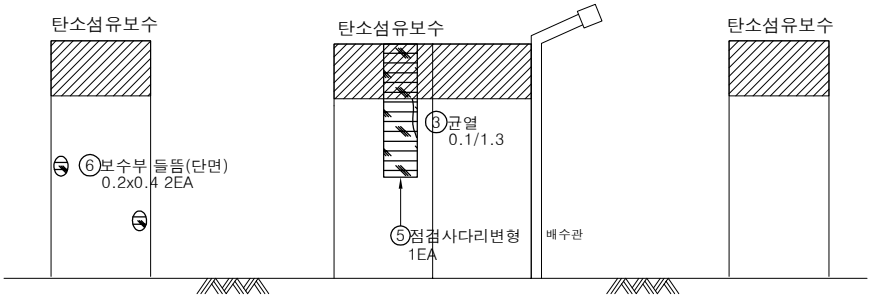
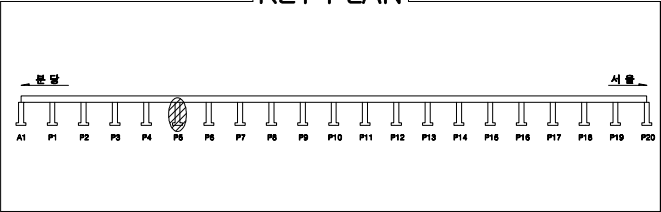
| 용역명 | | 2023년 하반기 복정고가교 정밀안전진단 용역 | | | | | |
|---|---|---|---|---|---|---|--|
| | 누수, 변색 | 배수구 | 포장의 요철 | 기타 | 도면번호 | 271 | |

| 번호 | 손상내용 | 손상물량 | | | | | 비고 |
|---|---|---|---|---|---|---|---|
| 1 | 균열(0.2mm) | 0.2 | 1.2 | 1.20 | m | 1 | |
| 2 | 균열(0.2mm) | 0.2 | 0.4 | 0.40 | m | 1 | |
| 3 | 균열(0.1mm) | 0.1 | 1.3 | 1.30 | m | 1 | |
| 4 | 균열(0.2mm) | 0.2 | 0.4 | 0.40 | m | 1 | |
| 7 | 균열(1.4mm) | 1.4 | 2.5 | 2.50 | m | 1 | |

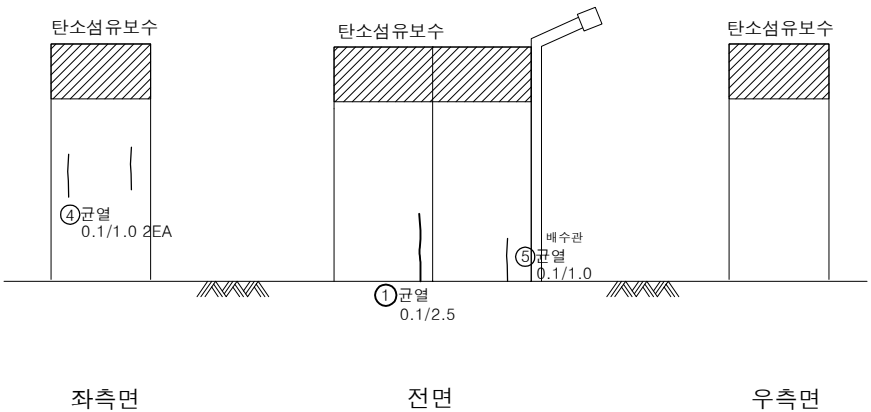
| 용역명 | | 2023년 하반기 복정고가교 정밀안전진단 용역 | | | | | |
|---|---|---|---|---|---|---|--|
| | 누수, 변색 | 배수구 | 표장의 요철 | 기타 | 도면번호 | 272 | |

| 번호 | 손상내용 | 손상물량 | | | | | 비고 |
|---|---|---|---|---|---|---|---|
| 1 | 균열(0.1mm) | 0.1 | 2.5 | 2.50 | m | 1 | |
| 2 | 균열(0.1mm) | 0.1 | 3 | 3.00 | m | 1 | |
| 3 | 균열(0.2mm) | 0.2 | 0.9 | 0.90 | m | 1 | |
| 4 | 균열(0.1mm) | 0.1 | 1 | 2.00 | m | 2 | |
| 5 | 균열(0.1mm) | 0.1 | 1 | 1.00 | m | 1 | |

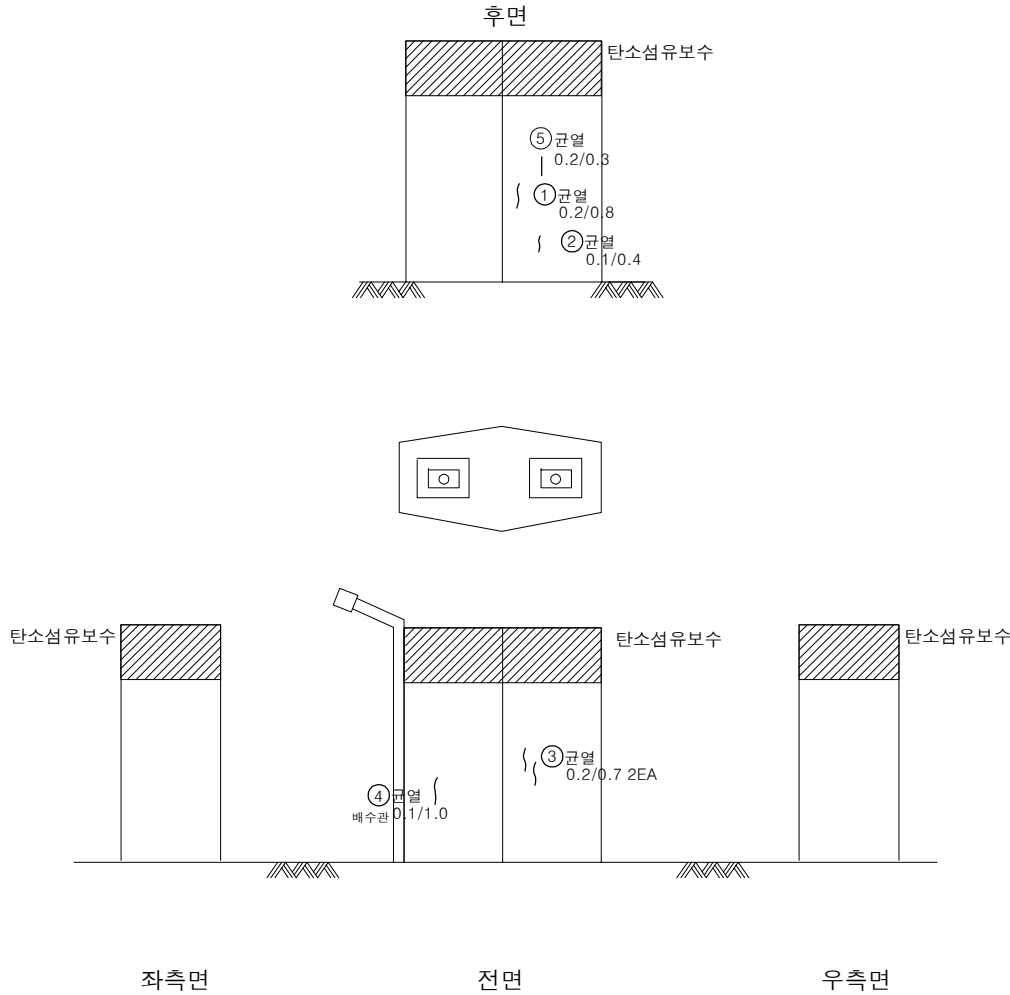
| 용역명 | | 2023년 하반기 복정고가교 정밀안전진단 용역 | | | | | |
|---|---|---|---|---|---|---|--|
| | 누수, 변색 | 배수구 | 포장의 요철 | 기타 | 도면번호 | 274 | |

| 번호 | 손상내용 | 손상물량 | | | | | 비고 |
|---|---|---|---|---|---|---|---|
| 1 | 균열(0.2mm) | 0.2 | 0.8 | 0.80 | m | 1 | |
| 2 | 균열(0.1mm) | 0.1 | 0.4 | 0.40 | m | 1 | |
| 3 | 균열(0.2mm) | 0.2 | 0.7 | 1.40 | m | 2 | |
| 4 | 균열(0.1mm) | 0.1 | 1 | 1.00 | m | 1 | |
| 5 | 균열(0.2mm) | 0.2 | 0.3 | 0.30 | m | 1 | |

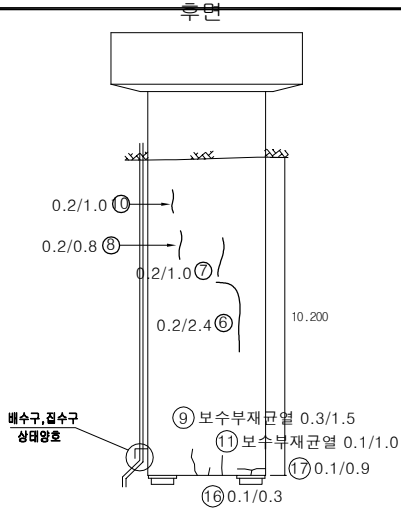
ID : 복정고가교 본선-하행선 하부구조(P28)

| 번호 | 손상내용 | 손상물량 | | | | | 비고 |
|---|---|---|---|---|---|---|---|
| 1 | 균열(0.1mm) | 0.1 | 0.9 | 0.90 | m | 1 | |
| 2 | 균열(0.2mm) | 0.2 | 2 | 2.00 | m | 1 | |
| 3 | 균열(0.1mm) | 0.1 | 1.1 | 1.10 | m | 1 | |
| 4 | 균열(0.1mm) | 0.1 | 0.5 | 0.50 | m | 1 | |
| 5 | 균열(0.3mm) | 0.3 | 0.5 | 0.50 | m | 1 | |
| 6 | 균열(0.2mm) | 0.2 | 2.4 | 2.40 | m | 1 | |
| 7 | 균열(0.2mm) | 0.2 | 1 | 1.00 | m | 1 | |
| 8 | 균열(0.2mm) | 0.2 | 0.8 | 0.80 | m | 1 | |
| 9 | 보수부재균열(0.3mm) | 0.3 | 1.5 | 1.50 | m | 1 | |
| 10 | 균열(0.2mm) | 0.2 | 1 | 1.00 | m | 1 | |
| 11 | 보수부재균열(0.1mm) | 0.1 | 1 | 1.00 | m | 1 | |
| 12 | 균열(0.2mm) | 0.2 | 0.6 | 0.60 | m | 1 | |
| 13 | 균열(0.1mm) | 0.1 | 0.6 | 0.60 | m | 1 | |
| 14 | 균열(0.2mm) | 0.2 | 1 | 1.00 | m | 1 | |
| 15 | 균열(0.2mm) | 0.2 | 0.2 | 0.20 | m | 1 | |
| 16 | 균열(0.1mm) | 0.1 | 0.3 | 0.30 | m | 1 | |
| 17 | 균열(0.1mm) | 0.1 | 0.9 | 0.90 | m | 1 | |
| 18 | 균열(0.1mm) | 0.1 | 0.8 | 0.80 | m | 1 | |
| 19 | 보수부재균열(0.2mm) | 0.2 | 0.5 | 0.50 | m | 1 | |
| 20 | 균열(0.1mm) | 0.1 | 1 | 1.00 | m | 1 | |
| 21 | 균열(0.1mm) | 0.1 | 0.5 | 0.50 | m | 1 | |

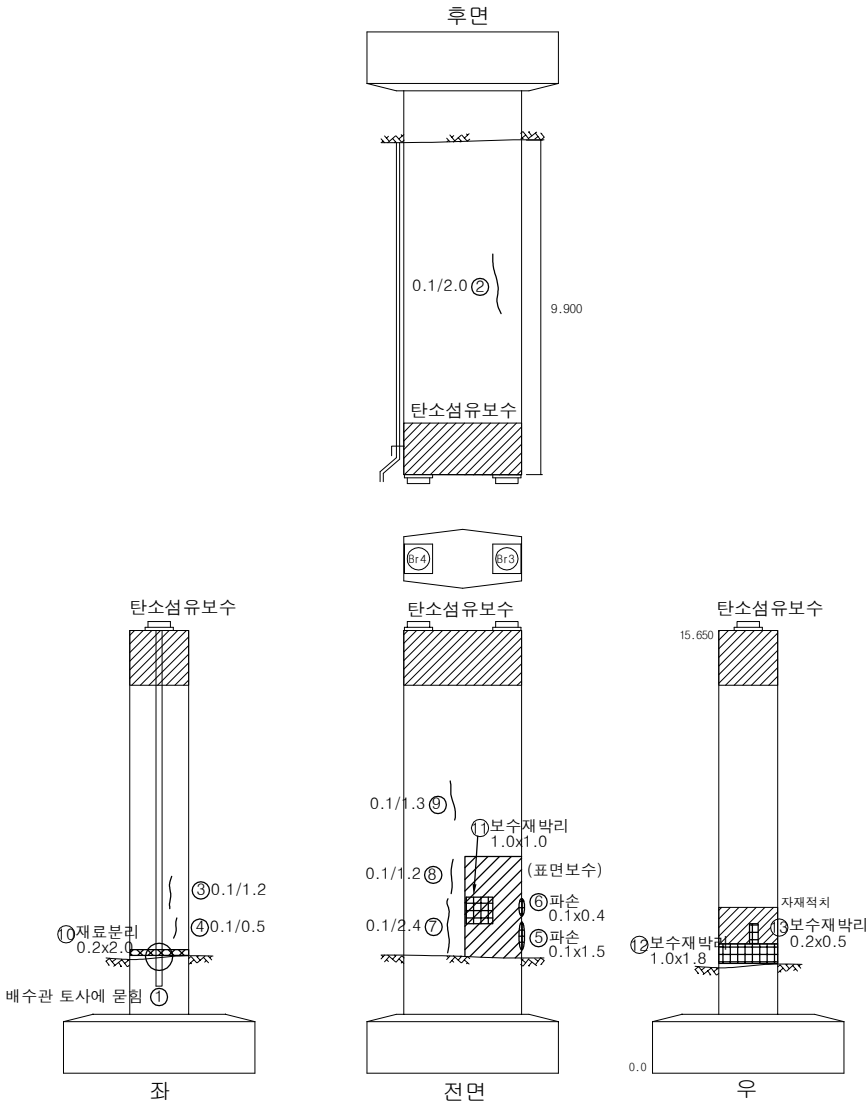
| 용역명 | | 2023년 하반기 복정고가교 정밀안전진단 용역 | | | | | |
|---|---|---|---|---|---|---|--|
| | 누수, 변색 | 배수구 | 포장의 요철 | 기타 | 도면번호 | 295 | |

| 번호 | 손상내용 | 손상물량 | | | | | 비고 |
|---|---|---|---|---|---|---|---|
| 2 | 균열(0.1mm) | 0.1 | 2 | 2.00 | m | 1 | |
| 3 | 균열(0.1mm) | 0.1 | 1.2 | 1.20 | m | 1 | |
| 4 | 균열(0.1mm) | 0.1 | 0.5 | 0.50 | m | 1 | |
| 7 | 균열(0.1mm) | 0.1 | 2.4 | 2.40 | m | 1 | |
| 8 | 균열(0.1mm) | 0.1 | 1.2 | 1.20 | m | 1 | |
| 9 | 균열(0.1mm) | 0.1 | 1.3 | 1.30 | m | 1 | |

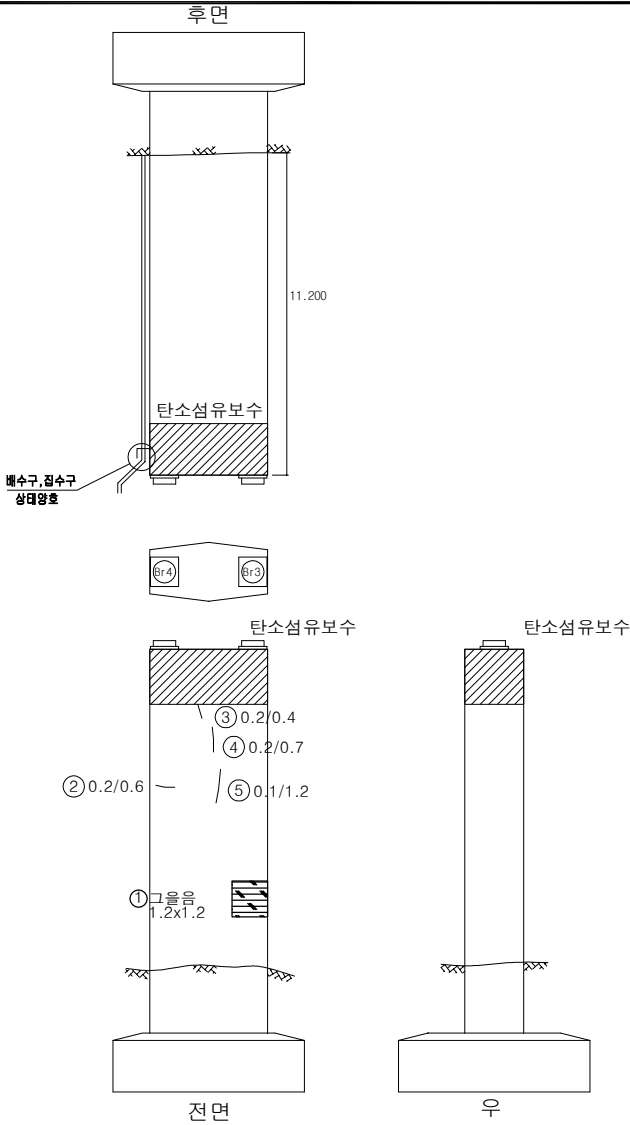
| 용역명 | | 2023년 하반기 복정고가교 정밀안전진단 용역 | | | | | | | |
|---|---|---|---|---|---|---|--|--|--|
| | 누수, 변색 | 배수구 | 포장의 요철 | 기타 | 도면번호 | 296 | | | |

| 번호 | 손상내용 | 손상물량 | | | | | 비고 |
|---|---|---|---|---|---|---|---|
| 2 | 균열(0.2mm) | 0.2 | 0.6 | 0.60 | m | 1 | |
| 3 | 균열(0.2mm) | 0.2 | 0.4 | 0.40 | m | 1 | |
| 4 | 균열(0.2mm) | 0.2 | 0.7 | 0.70 | m | 1 | |
| 5 | 균열(0.1mm) | 0.1 | 1.2 | 1.20 | m | 1 | |
