ID : 복정고가교 본선-상행선 하부구조(A1)

손 상 물 량 표

| 용역명 | | 2023년 하반기 복정고가교 정밀안전진단 용역 | | | | | |

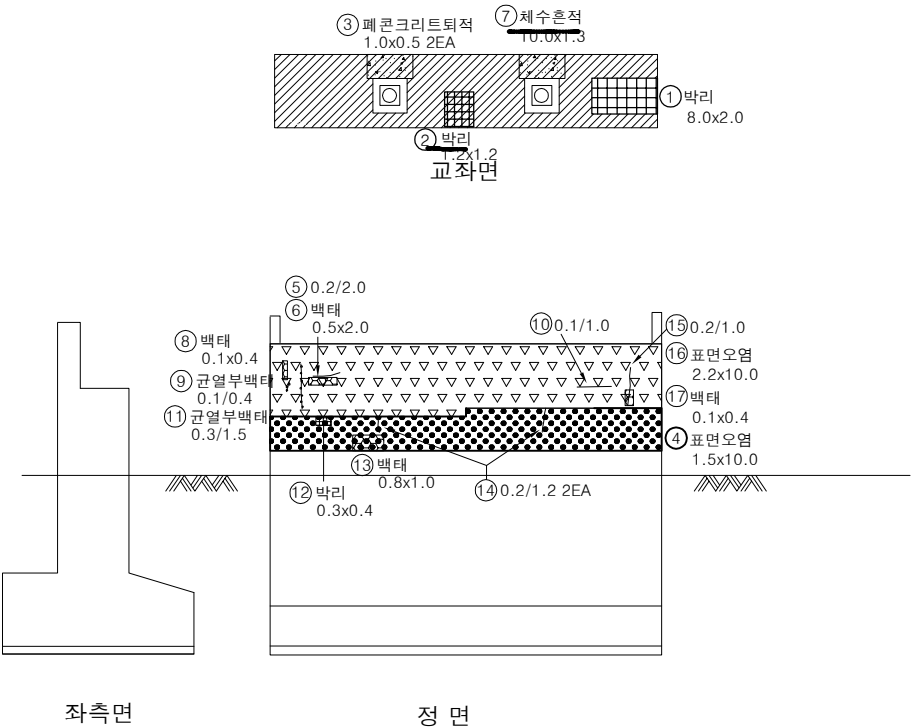
| 용역명 | | 2023년 하반기 복정고가교 정밀안전진단 용역 | | | | | |
|---|---|---|---|---|---|---|--|
| | ⑬ 누수, 변색 | ⑭ 배수구 | ⑮ 포장의 요철 | ⑯ 기타 | 도면번호 | 130 | |

| 번호 | 손상내용 | 손상물량 | | | | | 비고 |
|---|---|---|---|---|---|---|---|
| 1 | 박리 | 8 | 2 | 16.00 | ㎡ | 1 | |
| 2 | 박리 | 1.2 | 1.2 | 1.44 | ㎡ | 1 | |
| 3 | 폐콘크리트퇴적 | 1 | 0.5 | 1.00 | ㎡ | 2 | |
| 4 | 표면오염(누수흔적) | 1.5 | 10 | 15.00 | ㎡ | 1 | |
| 5 | 균열(0.2mm) | 0.2 | 2 | 2.00 | m | 1 | |
| 6 | 백태 | 0.5 | 2 | 1.00 | ㎡ | 1 | |
| 7 | 표면오염(누수흔적) | 10 | 1.3 | 13.00 | ㎡ | 1 | |
| 8 | 백태 | 0.1 | 0.4 | 0.04 | ㎡ | 1 | |
| 9 | 균열부백태 | 0.1 | 0.4 | 0.40 | m | 1 | |
| 10 | 균열(0.1mm) | 0.1 | 1 | 1.00 | m | 1 | |
| 11 | 균열부백태 | 0.3 | 1.5 | 1.50 | m | 1 | |
| 12 | 박리 | 0.3 | 0.4 | 0.12 | ㎡ | 1 | |
| 13 | 백태 | 0.8 | 1 | 0.80 | ㎡ | 1 | |
| 14 | 균열(0.2mm) | 0.2 | 1.2 | 2.40 | m | 2 | |
| 15 | 균열(0.2mm) | 0.2 | 1 | 1.00 | m | 1 | |
| 16 | 표면오염(누수흔적) | 2.2 | 10 | 22.00 | ㎡ | 1 | |
| 17 | 백태 | 0.1 | 0.4 | 0.04 | ㎡ | 1 | |

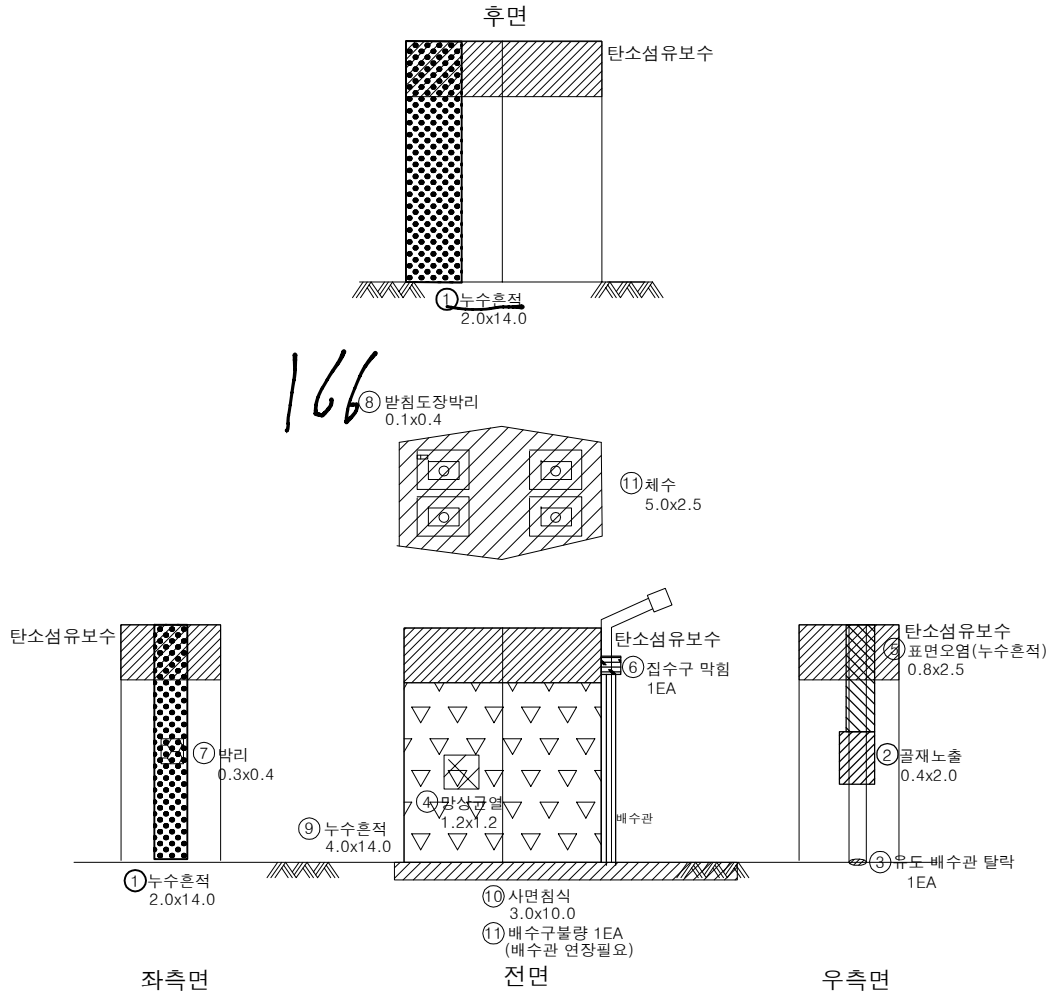
| 용역명 | | 2023년 하반기 복정고가교 정밀안전진단 용역 | | | | | |
|---|---|---|---|---|---|---|--|
| | 누수, 변색 | 배수구 | 표장의 요철 | 기타 | 도면번호 | 140 | |

| 번호 | 손상내용 | 손상물량 | | | | | 비고 |
|---|---|---|---|---|---|---|---|
| 1 | 표면오염(누수흔적) | 2 | 14 | 56.00 | m <sup>2</sup> | 2 | |
| 4 | 망상균열 | 1.2 | 1.2 | 1.44 | m <sup>2</sup> | 1 | |
| 5 | 표면오염(누수흔적) | 0.6 | 5 | 3.00 | m <sup>2</sup> | 1 | |
| 9 | 표면오염(누수흔적) | 4 | 14 | 56.00 | m <sup>2</sup> | 1 | |

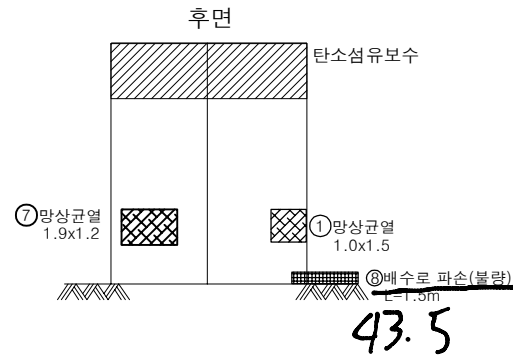
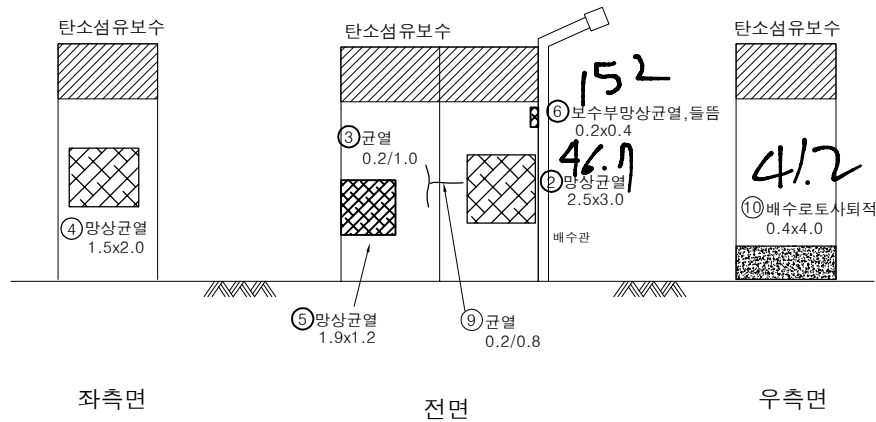
| 용역명 | | 2023년 하반기 복정고가교 정밀안전진단 용역 | | | | | |
|---|---|---|---|---|---|---|--|
| | 누수, 변색 | 배수구 | 포장의 요철 | 기타 | 도면번호 | 143 | |

| 번호 | 손상내용 | 손상물량 | | | | | 비고 |
|---|---|---|---|---|---|---|---|
| 1 | 망상균열 | 1 | 1.5 | 1.50 | m <sup>2</sup> | 1 | |
| 2 | 망상균열 | 2.5 | 3 | 7.50 | m <sup>2</sup> | 1 | |
| 3 | 균열(0.2mm) | 0.2 | 1 | 1.00 | m | 1 | |
| 4 | 망상균열 | 1.5 | 2 | 3.00 | m <sup>2</sup> | 1 | |
| 5 | 망상균열 | 1.9 | 1.2 | 2.28 | m <sup>2</sup> | 1 | |
| 6 | 보수부망상균열, 들뜸 | 0.2 | 0.4 | 0.08 | m <sup>2</sup> | 1 | |
| 7 | 망상균열 | 1.9 | 1.2 | 2.28 | m <sup>2</sup> | 1 | |
| 9 | 균열(0.2mm) | 0.2 | 0.8 | 0.80 | m | 1 | |

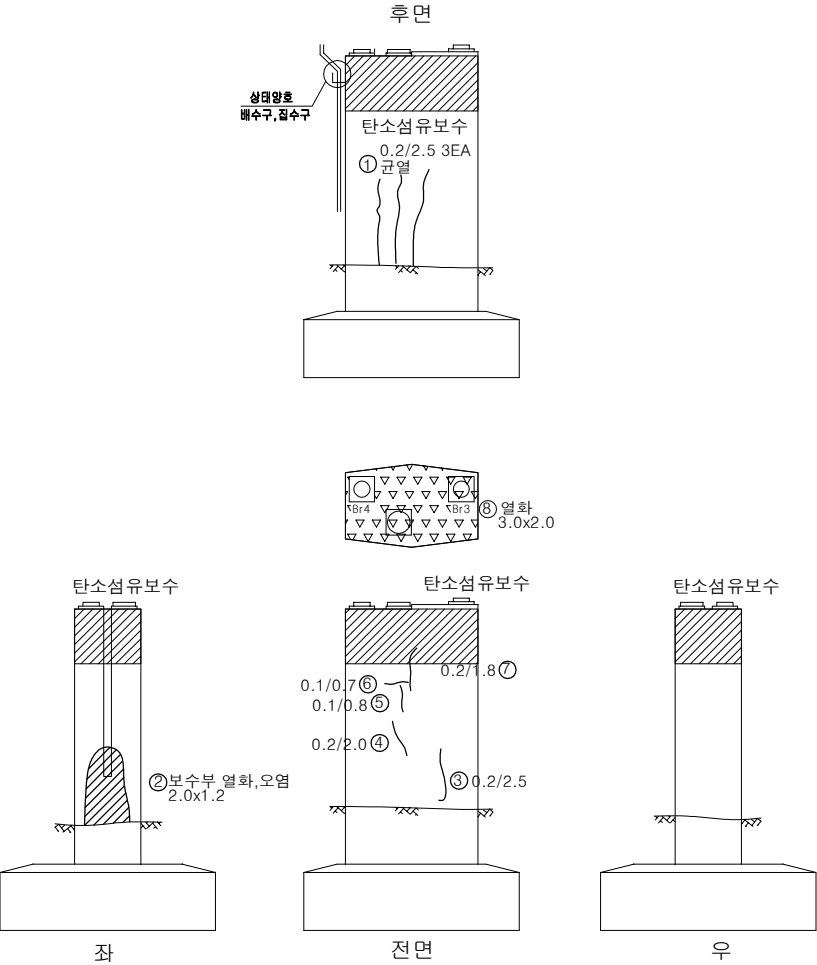
| 번호 | 손상내용 | 손상물량 | | | | | 비고 |
|---|---|---|---|---|---|---|---|
| 1 | 균열(0.2mm) | 0.2 | 2.5 | 7.50 | m | 3 | |
| 3 | 균열(0.2mm) | 0.2 | 2.5 | 2.50 | m | 1 | |
| 4 | 균열(0.2mm) | 0.2 | 2 | 2.00 | m | 1 | |
| 5 | 균열(0.1mm) | 0.1 | 0.8 | 0.80 | m | 1 | |
| 6 | 균열(0.1mm) | 0.1 | 0.7 | 0.70 | m | 1 | |
| 7 | 균열(0.2mm) | 0.2 | 1.8 | 1.80 | m | 1 | |

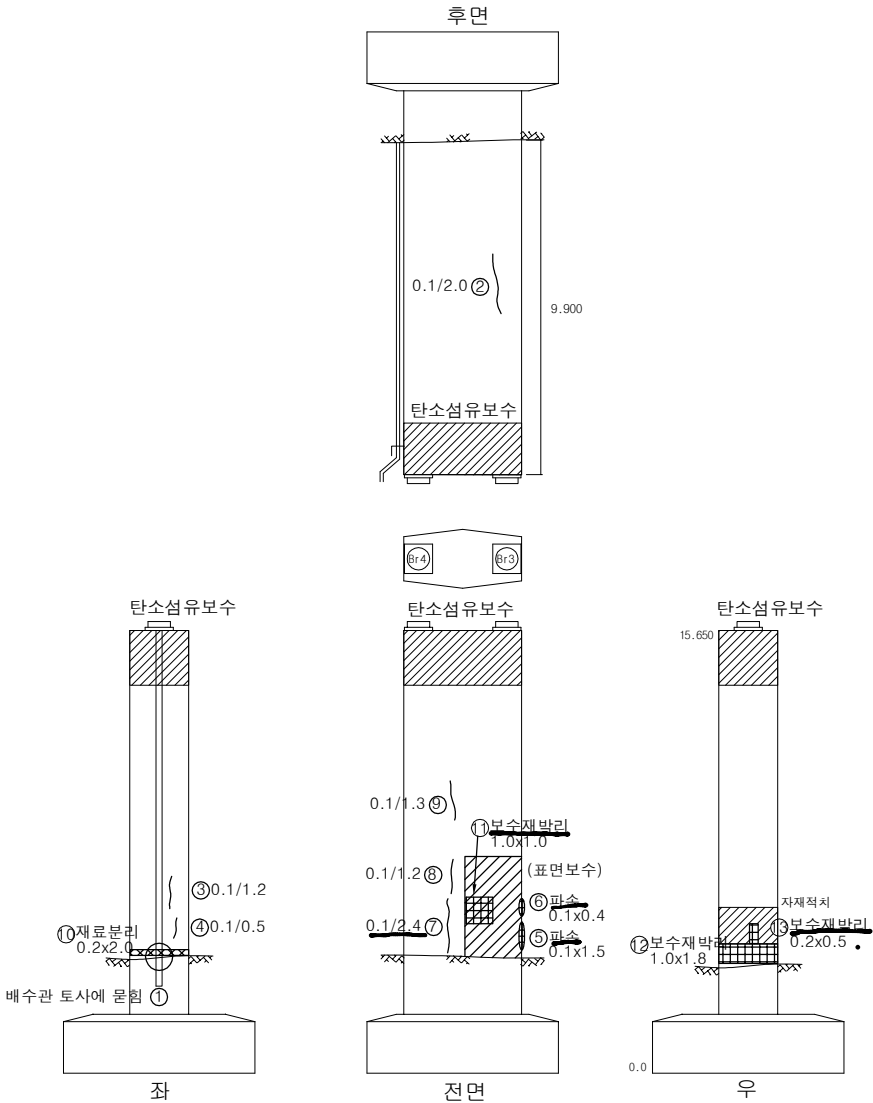
| 용역명 | | 2023년 하반기 복정고가교 정밀안전진단 용역 | | | | | |
|---|---|---|---|---|---|---|--|
| | 누수, 변색 | 배수구 | 포장의 요철 | 기타 | 도면번호 | 295 | |

| 번호 | 손상내용 | 손상물량 | | | | | 비고 |
|---|---|---|---|---|---|---|---|
| 2 | 균열(0.1mm) | 0.1 | 2 | 2.00 | m | 1 | |
| 3 | 균열(0.1mm) | 0.1 | 1.2 | 1.20 | m | 1 | |
| 4 | 균열(0.1mm) | 0.1 | 0.5 | 0.50 | m | 1 | |
| 7 | 균열(0.1mm) | 0.1 | 2.4 | 2.40 | m | 1 | |
| 8 | 균열(0.1mm) | 0.1 | 1.2 | 1.20 | m | 1 | |
| 9 | 균열(0.1mm) | 0.1 | 1.3 | 1.30 | m | 1 | |

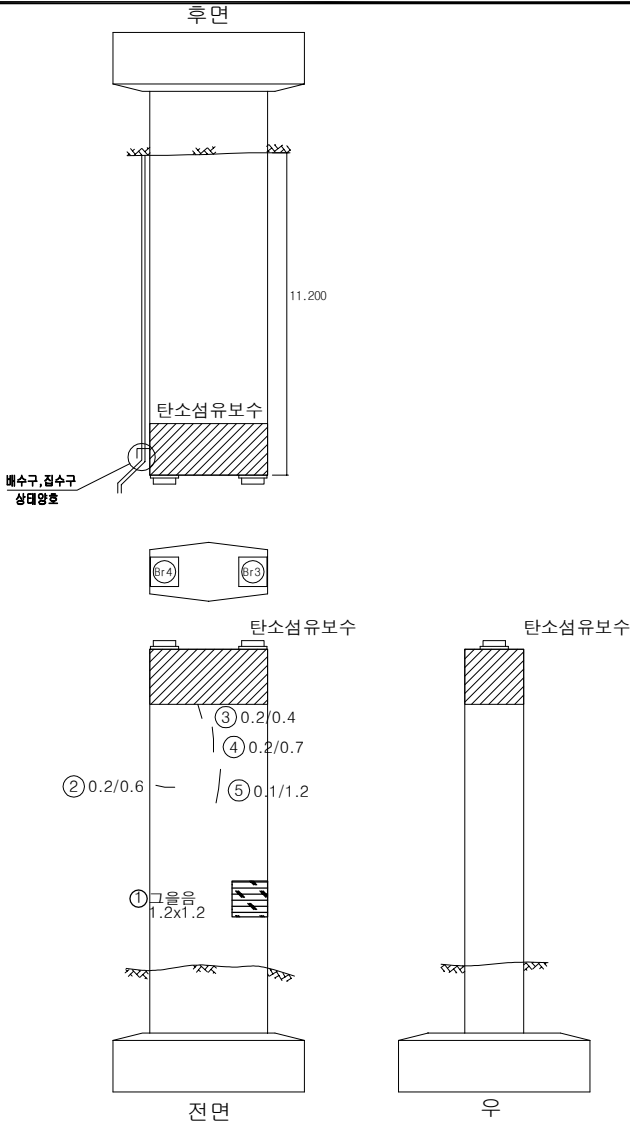
| 번호 | 손상내용 | 손상물량 | | | | | 비고 |
|---|---|---|---|---|---|---|---|
| 2 | 균열(0.2mm) | 0.2 | 0.6 | 0.60 | m | 1 | |
| 3 | 균열(0.2mm) | 0.2 | 0.4 | 0.40 | m | 1 | |
