ID : 복정고가교 본선-상행선 하부구조(A1)

손 상 물 량 표

| 용역명 | | 2023년 하반기 복정고가교 정밀안전진단 용역 | | | | | |

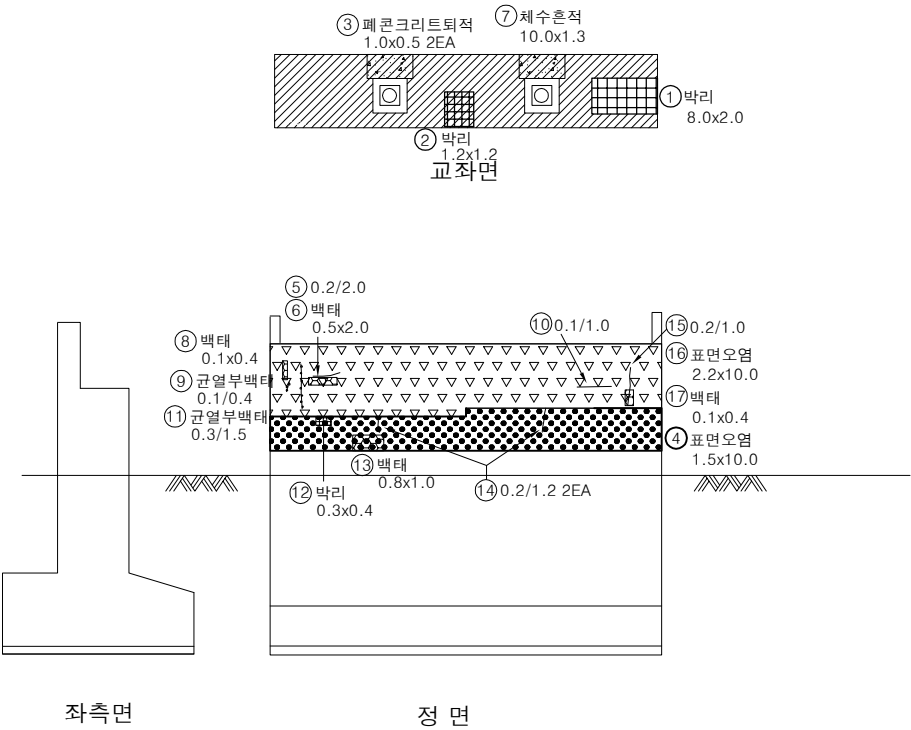
| 번호 | 손상내용 | 손상물량 | | | | | 비고 |
|---|---|---|---|---|---|---|---|
| 1 | 박리 | 8 | 2 | 16.00 | m <sup>2</sup> | 1 | |
| 2 | 박리 | 1.2 | 1.2 | 1.44 | m <sup>2</sup> | 1 | |
| 3 | 폐콘크리트퇴적 | 1 | 0.5 | 1.00 | m <sup>2</sup> | 2 | |
| 4 | 표면오염(누수흔적) | 1.5 | 10 | 15.00 | m <sup>2</sup> | 1 | |
| 5 | 균열(0.2mm) | 0.2 | 2 | 2.00 | m | 1 | |
| 6 | 백태 | 0.5 | 2 | 1.00 | m <sup>2</sup> | 1 | |
| 7 | 표면오염(누수흔적) | 10 | 1.3 | 13.00 | m <sup>2</sup> | 1 | |
| 8 | 백태 | 0.1 | 0.4 | 0.04 | m <sup>2</sup> | 1 | |
| 9 | 균열부백태 | 0.1 | 0.4 | 0.40 | m | 1 | |
| 10 | 균열(0.1mm) | 0.1 | 1 | 1.00 | m | 1 | |
| 11 | 균열부백태 | 0.3 | 1.5 | 1.50 | m | 1 | |
| 12 | 박리 | 0.3 | 0.4 | 0.12 | m <sup>2</sup> | 1 | |
| 13 | 백태 | 0.8 | 1 | 0.80 | m <sup>2</sup> | 1 | |
| 14 | 균열(0.2mm) | 0.2 | 1.2 | 2.40 | m | 2 | |
| 15 | 균열(0.2mm) | 0.2 | 1 | 1.00 | m | 1 | |
| 16 | 표면오염(누수흔적) | 2.2 | 10 | 22.00 | m <sup>2</sup> | 1 | |
| 17 | 백태 | 0.1 | 0.4 | 0.04 | m <sup>2</sup> | 1 | |

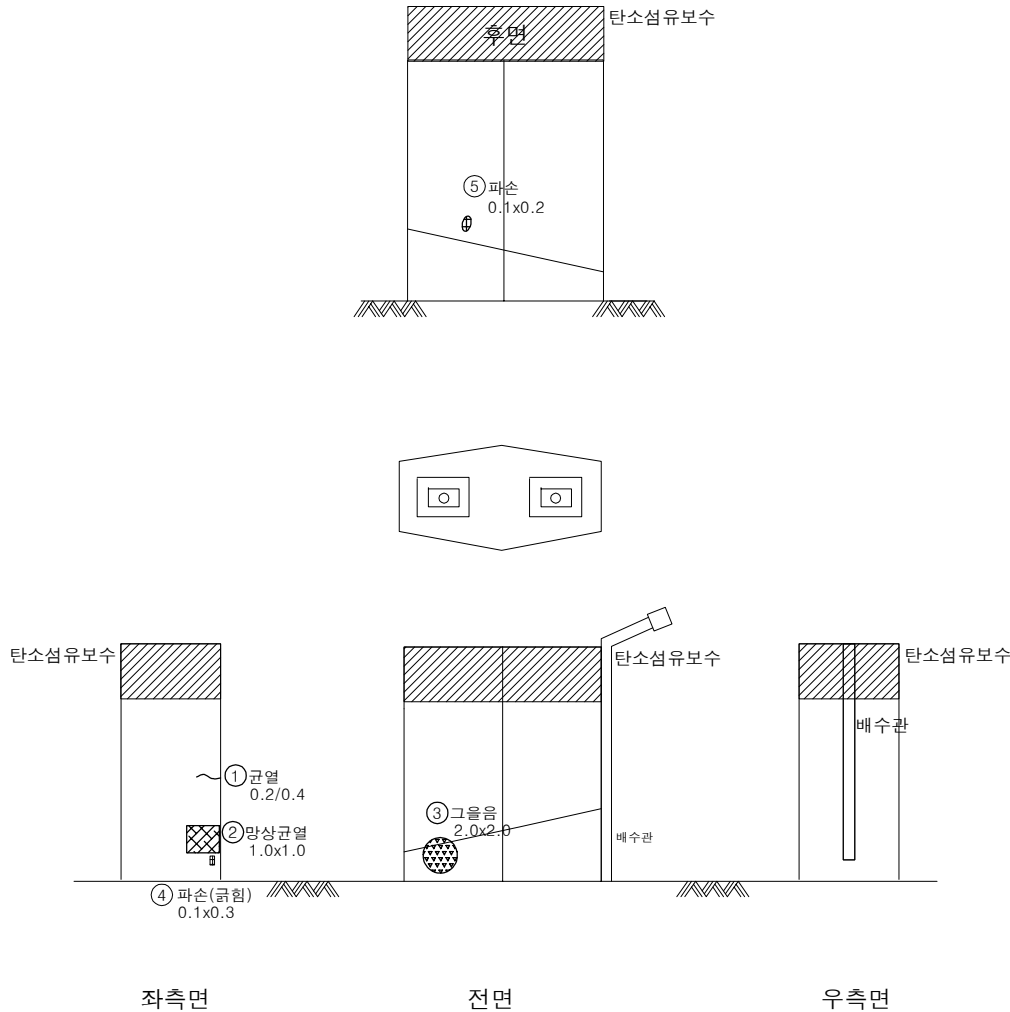
| 번호 | 손상내용 | 손상물량 | | | | | 비고 |
|---|---|---|---|---|---|---|---|
| 1 | 균열(0.2mm) | 0.2 | 0.4 | 0.40 | m | 1 | |
| 2 | 망상균열 | 1 | 1 | 1.00 | m <sup>2</sup> | 1 | |

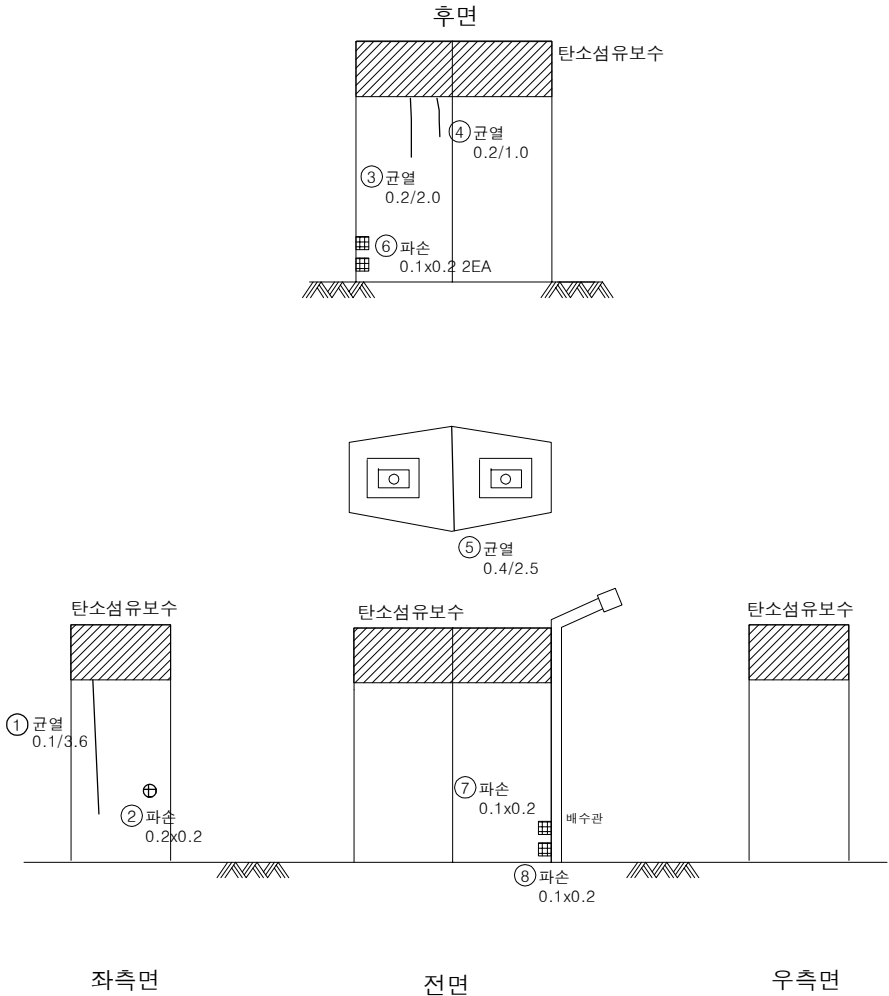
| 번호 | 손상내용 | 손상물량 | | | | | 비고 |
|---|---|---|---|---|---|---|---|
| 1 | 균열(0.1mm) | 0.1 | 3.6 | 3.60 | m | 1 | |
| 3 | 균열(0.2mm) | 0.2 | 2 | 2.00 | m | 1 | |
| 4 | 균열(0.2mm) | 0.2 | 1 | 1.00 | m | 1 | |
| 5 | 균열(0.4mm) | 0.4 | 2.5 | 2.50 | m | 1 | |

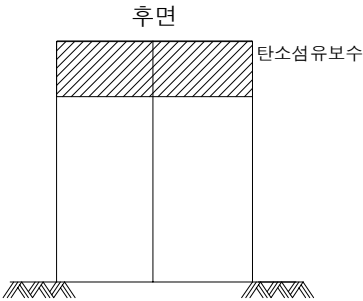
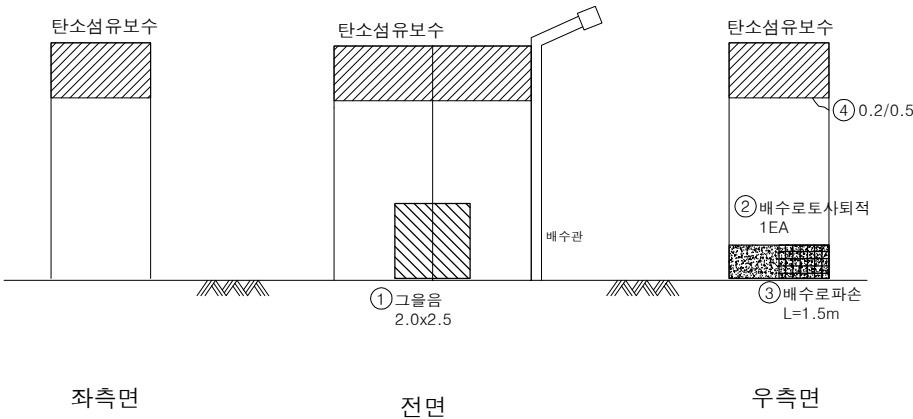
| 번호 | 손상내용 | 손상물량 | | | | | 비고 |
|---|---|---|---|---|---|---|---|
| 4 | 균열(0.2mm) | 0.2 | 0.5 | 0.50 | m | 1 | |

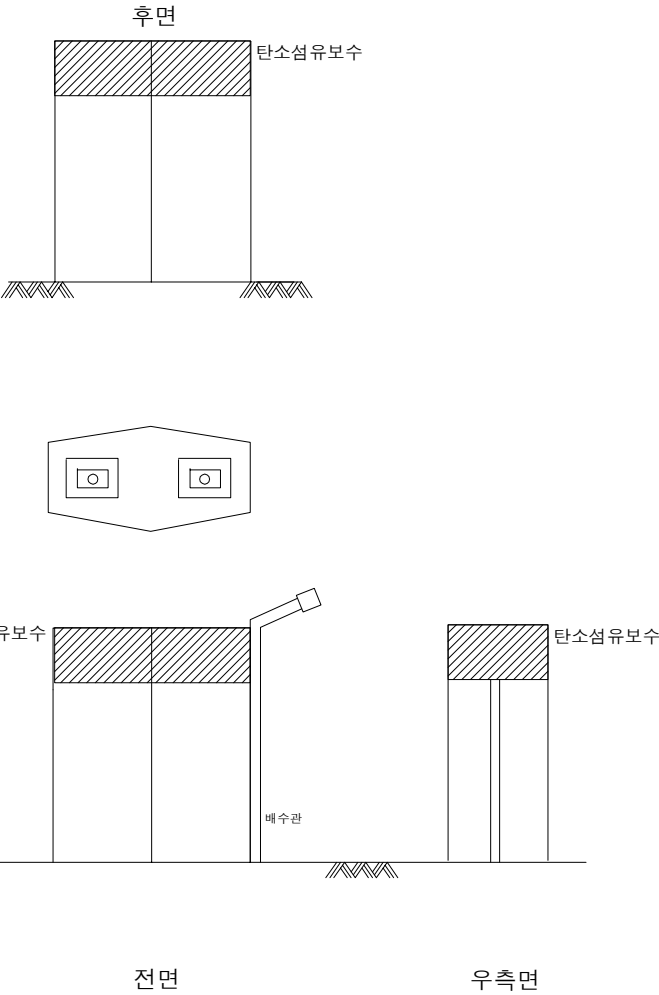
| 용역명 | | 2023년 하반기 복정고가교 정밀안전진단 용역 | | | | | |
|---|---|---|---|---|---|---|--|
| | 누수, 변색 | 배수구 | 표장의 요철 | 기타 | 도면번호 | 268 | |

| 번호 | 손상내용 | 손상물량 | | | | | 비고 |
|---|---|---|---|---|---|---|---|
| 1 | 균열(0.1mm) | 0.1 | 0.4 | 0.80 | m | 2 | |

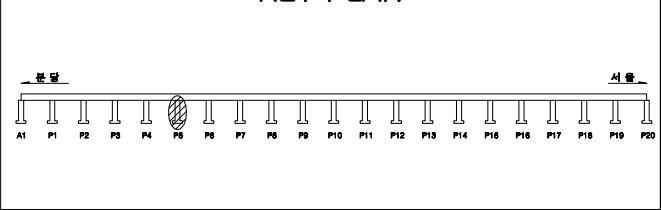
| 용역명 | | 2023년 하반기 복정고가교 정밀안전진단 용역 | | | | | |
|---|---|---|---|---|---|---|--|
| | 누수, 변색 | 배수구 | 표장의 요철 | 기타 | 도면번호 | 271 | |

| 번호 | 손상내용 | 손상물량 | | | | | 비고 |
|---|---|---|---|---|---|---|---|
| 1 | 균열(0.2mm) | 0.2 | 1.2 | 1.20 | m | 1 | |
| 2 | 균열(0.2mm) | 0.2 | 0.4 | 0.40 | m | 1 | |
| 3 | 균열(0.1mm) | 0.1 | 1.3 | 1.30 | m | 1 | |
| 4 | 균열(0.2mm) | 0.2 | 0.4 | 0.40 | m | 1 | |
| 7 | 균열(1.4mm) | 1.4 | 2.5 | 2.50 | m | 1 | |

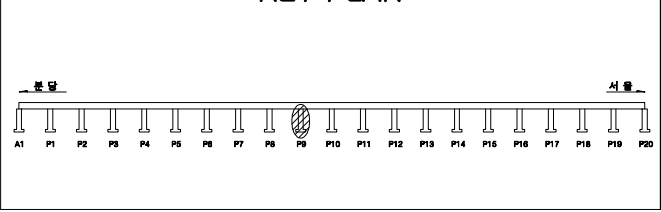
| 용역명 | | 2023년 하반기 복정고가교 정밀안전진단 용역 | | | | | |
|---|---|---|---|---|---|---|--|
| | 누수, 변색 | 배수구 | 포장의 요철 | 기타 | 도면번호 | 275 | |

| 번호 | 손상내용 | 손상물량 | | | | | 비고 |
|---|---|---|---|---|---|---|---|
| 1 | 균열(0.2mm) | 0.2 | 1.3 | 1.30 | m | 1 | |
| 2 | 균열(0.2mm) | 0.2 | 1.1 | 1.10 | m | 1 | |
| 3 | 균열(0.2mm) | 0.2 | 1 | 1.00 | m | 1 | |
| 4 | 균열(0.2mm) | 0.2 | 1.6 | 1.60 | m | 1 | |
| 5 | 균열(0.2mm) | 0.2 | 2 | 2.00 | m | 1 | |
| 6 | 균열(0.2mm) | 0.2 | 1.5 | 1.50 | m | 1 | |
| 7 | 균열(0.1mm) | 0.1 | 1.5 | 1.50 | m | 1 | |
| 8 | 보수부재균열(0.2mm) | 0.2 | 1.3 | 1.30 | m | 1 | |
| 9 | 균열(0.2mm) | 0.2 | 1 | 1.00 | m | 1 | |
| 10 | 균열(0.2mm) | 0.2 | 1.2 | 1.20 | m | 1 | |
| 11 | 균열(0.2mm) | 0.2 | 0.5 | 1.00 | m | 2 | |

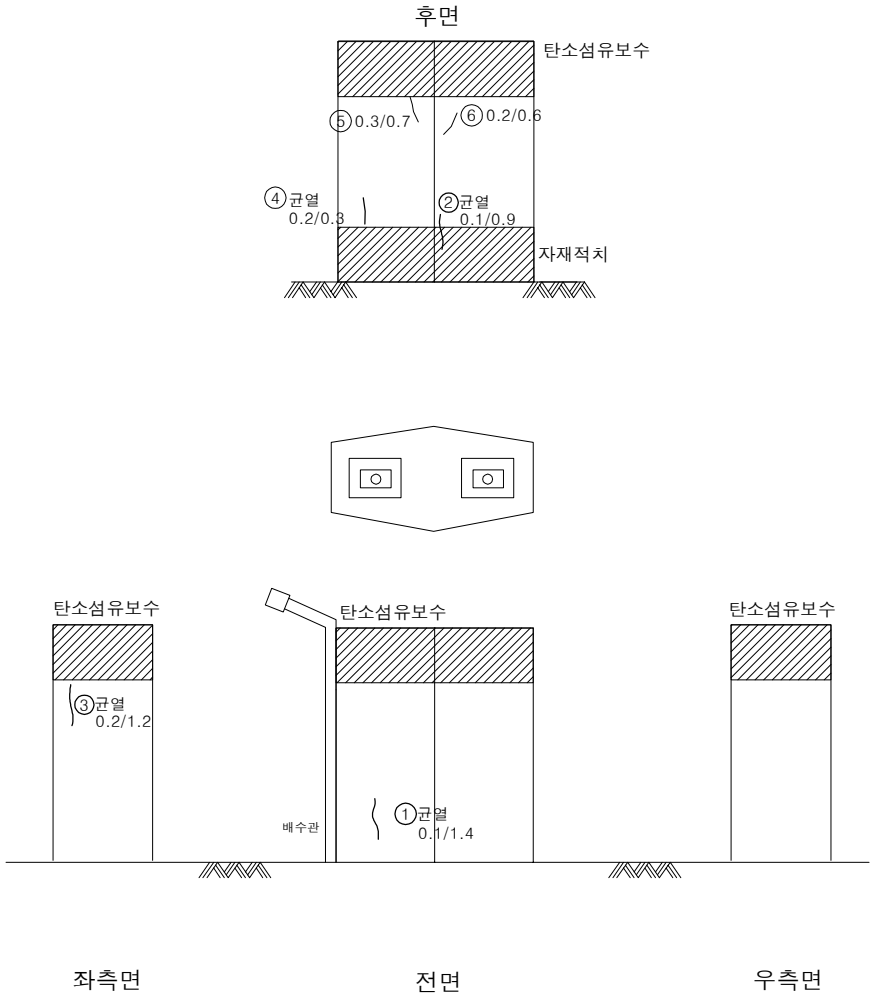
| 용역명 | | 2023년 하반기 복정고가교 정밀안전진단 용역 | | | | | |
|---|---|---|---|---|---|---|--|
| | 누수, 변색 | 배수구 | 표장의 요철 | 기타 | 도면번호 | 288 | |

| 번호 | 손상내용 | 손상물량 | | | | | 비고 |
|---|---|---|---|---|---|---|---|
| 1 | 균열(0.1mm) | 0.1 | 1.4 | 1.40 | m | 1 | |
| 2 | 균열(0.1mm) | 0.1 | 0.9 | 0.90 | m | 1 | |
| 3 | 균열(0.2mm) | 0.2 | 1.2 | 1.20 | m | 1 | |
| 4 | 균열(0.2mm) | 0.2 | 0.3 | 0.30 | m | 1 | |
| 5 | 균열(0.3mm) | 0.3 | 0.7 | 0.70 | m | 1 | |
| 6 | 균열(0.2mm) | 0.2 | 0.6 | 0.60 | m | 1 | |

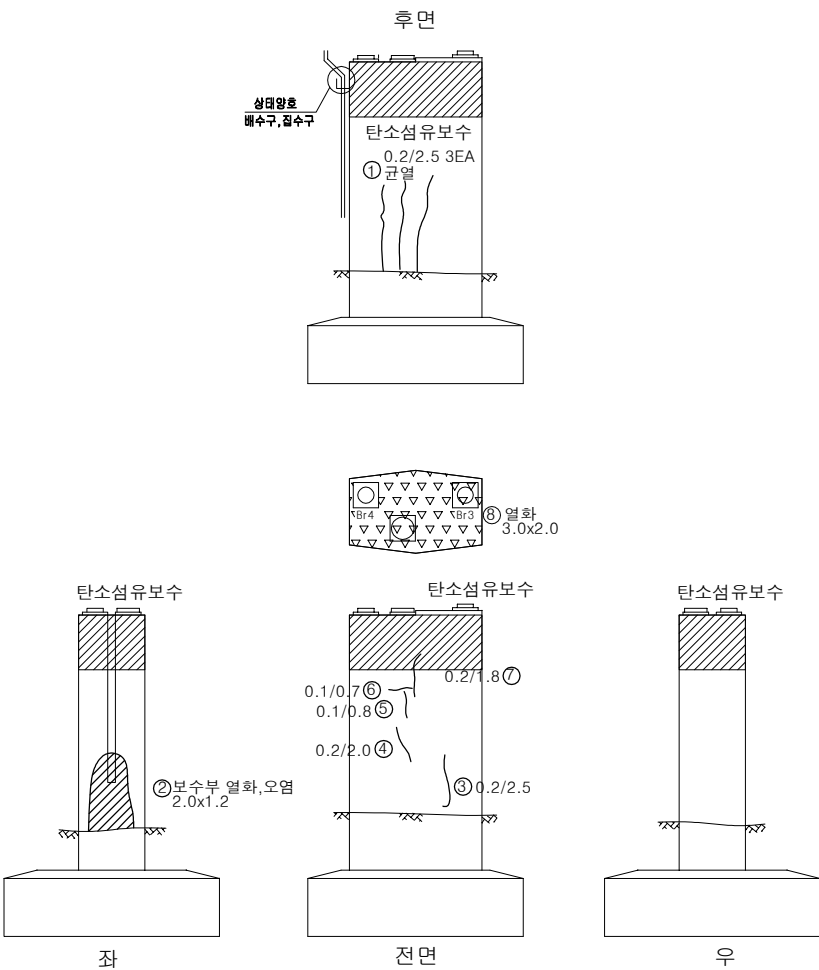
| 용역명 | | 2023년 하반기 복정고가교 정밀안전진단 용역 | | | | | |
|---|---|---|---|---|---|---|--|
| | 누수, 변색 | 배수구 | 포장의 요철 | 기타 | 도면번호 | 291 | |

| 번호 | 손상내용 | 손상물량 | | | | | 비고 |
|---|---|---|---|---|---|---|---|
| 1 | 균열(0.2mm) | 0.2 | 2.5 | 7.50 | m | 3 | |
| 3 | 균열(0.2mm) | 0.2 | 2.5 | 2.50 | m | 1 | |
| 4 | 균열(0.2mm) | 0.2 | 2 | 2.00 | m | 1 | |
| 5 | 균열(0.1mm) | 0.1 | 0.8 | 0.80 | m | 1 | |
| 6 | 균열(0.1mm) | 0.1 | 0.7 | 0.70 | m | 1 | |
| 7 | 균열(0.2mm) | 0.2 | 1.8 | 1.80 | m | 1 | |
