ID : 복정고가교 본선-상행선 하부구조(A1)

손 상 물 량 표

| 용역명 | | 2023년 하반기 복정고가교 정밀안전진단 용역 | | | | | |

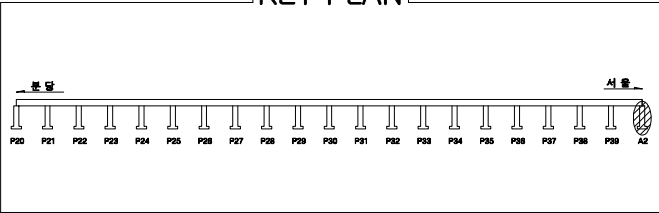
| 용역명 | | 2023년 하반기 복정고가교 정밀안전진단 용역 | | | | | |
|---|---|---|---|---|---|---|--|
| | 누수, 변색 | 배수구 | 포장의 요철 | 기타 | 도면번호 | 170 | |

| 번호 | 손상내용 | 손상물량 | | | | | 비고 |
|---|---|---|---|---|---|---|---|
| 1 | 균열(0.2mm) | 0.2 | 1 | 2.00 | m | 2 | |
| 2 | 균열(0.1mm) | 0.1 | 1 | 1.00 | m | 1 | |
| 3 | 표면오염(누수흔적) | 1 | 14 | 14.00 | m <sup>2</sup> | 1 | |
| 5 | 누수,백태 | 2 | 0.5 | 1.00 | m <sup>2</sup> | 1 | |
| 6 | 망상균열부백태 | 1 | 1 | 1.00 | m <sup>2</sup> | 1 | |
| 7 | 누수,백태 | 1 | 0.5 | 0.50 | m <sup>2</sup> | 1 | |
| 11 | 균열부백태 | 0.1 | 1 | 2.00 | m | 2 | |
| 14 | 균열부백태 | 0.2 | 0.5 | 0.50 | m | 1 | |
| 15 | 보수부재균열(0.2mm) | 0.2 | 0.4 | 0.40 | m | 1 | |
| 16 | 망상균열 | 0.3 | 0.6 | 0.18 | m <sup>2</sup> | 1 | |

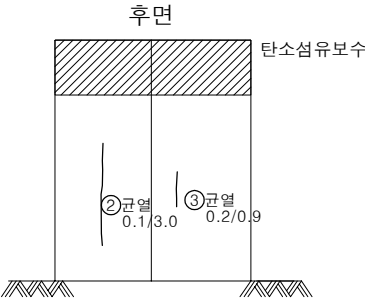
| 용역명 | | 2023년 하반기 복정고가교 정밀안전진단 용역 | | | | | |
|---|---|---|---|---|---|---|--|
| | 누수, 변색 | 배수구 | 표장의 요철 | 기타 | 도면번호 | 272 | |

| 번호 | 손상내용 | 손상물량 | | | | | 비고 |
|---|---|---|---|---|---|---|---|
| 1 | 균열(0.2mm) | 0.2 | 1.6 | 1.60 | m | 1 | |
| 2 | 균열(0.2mm) | 0.2 | 1 | 1.00 | m | 1 | |
| 3 | 균열(0.2mm) | 0.2 | 1.5 | 1.50 | m | 1 | |
| 4 | 균열(0.1mm) | 0.1 | 0.8 | 0.80 | m | 1 | |
| 5 | 균열(0.1mm) | 0.1 | 0.8 | 0.80 | m | 1 | |
| 8 | 균열(0.2mm) | 0.2 | 2 | 2.00 | m | 1 | |

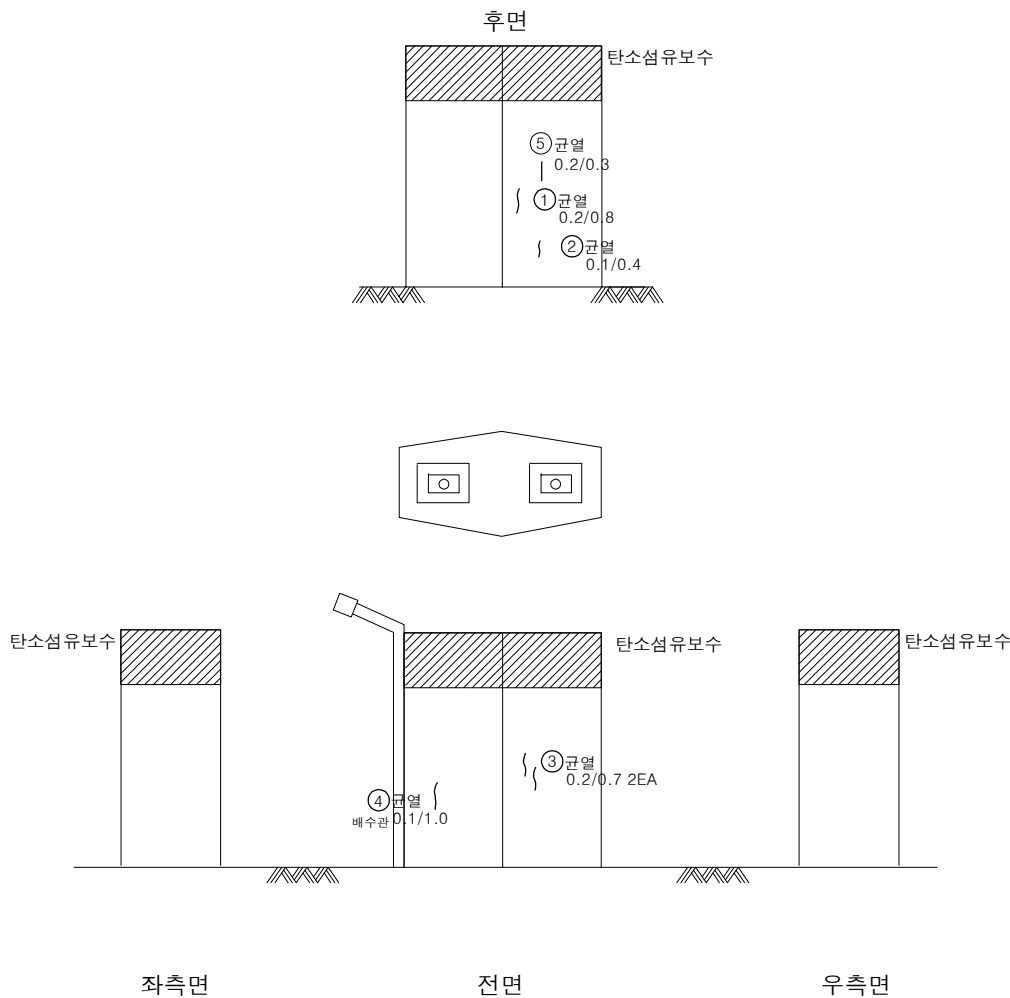
| 용역명 | | 2023년 하반기 복정고가교 정밀안전진단 용역 | | | | | |
|---|---|---|---|---|---|---|--|
| | 누수, 변색 | 배수구 | 포장의 요철 | 기타 | 도면번호 | 274 | |

| 번호 | 손상내용 | 손상물량 | | | | | 비고 |
|---|---|---|---|---|---|---|---|
| 1 | 균열(0.2mm) | 0.2 | 1.3 | 1.30 | m | 1 | |

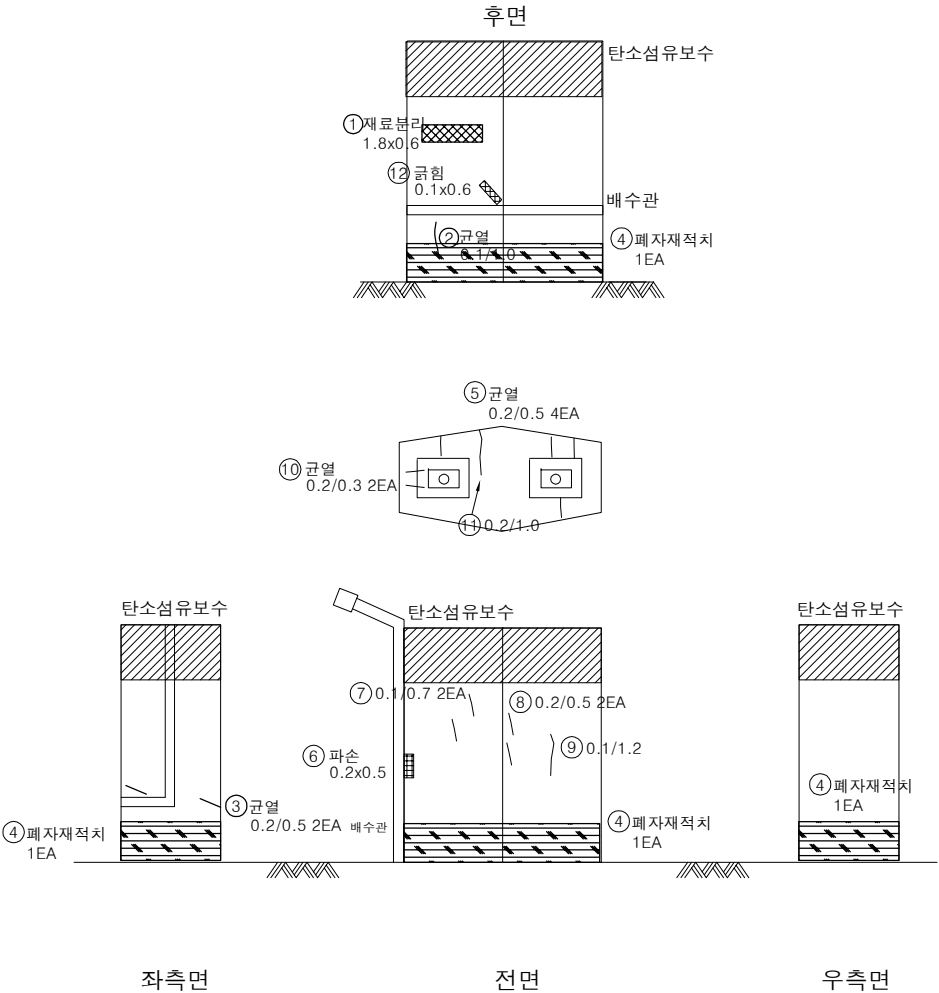
| 용역명 | | 2023년 하반기 복정고가교 정밀안전진단 용역 | | | | | |
|---|---|---|---|---|---|---|--|
| | 누수, 변색 | 배수구 | 포장의 요철 | 기타 | 도면번호 | 291 | |

| 번호 | 손상내용 | 손상물량 | | | | | 비고 |
|---|---|---|---|---|---|---|---|
| 1 | 균열(0.2mm) | 0.2 | 2.5 | 7.50 | m | 3 | |
| 3 | 균열(0.2mm) | 0.2 | 2.5 | 2.50 | m | 1 | |
| 4 | 균열(0.2mm) | 0.2 | 2 | 2.00 | m | 1 | |
| 5 | 균열(0.1mm) | 0.1 | 0.8 | 0.80 | m | 1 | |
| 6 | 균열(0.1mm) | 0.1 | 0.7 | 0.70 | m | 1 | |
| 7 | 균열(0.2mm) | 0.2 | 1.8 | 1.80 | m | 1 | |

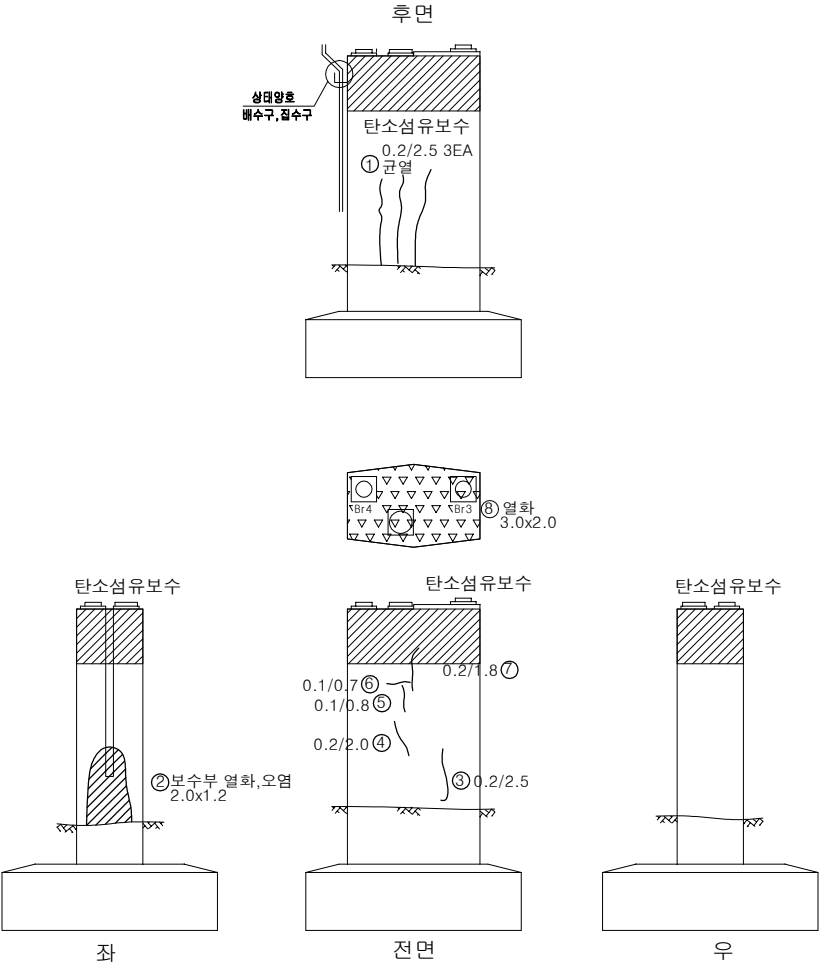
| 용역명 | | 2023년 하반기 복정고가교 정밀안전진단 용역 | | | | | |
|---|---|---|---|---|---|---|--|
| | 누수, 변색 | 배수구 | 포장의 요철 | 기타 | 도면번호 | 292 | |

| 번호 | 손상내용 | 손상물량 | | | | | 비고 |
|---|---|---|---|---|---|---|---|
| 1 | 균열(0.1mm) | 0.1 | 0.7 | 0.70 | m | 1 | |
| 2 | 균열(0.2mm) | 0.2 | 1.2 | 1.20 | m | 1 | |
| 3 | 균열(0.1mm) | 0.1 | 0.5 | 0.50 | m | 1 | |
| 4 | 균열(0.1mm) | 0.1 | 0.4 | 0.40 | m | 1 | |
| 5 | 보수부재균열(0.2mm) | 0.2 | 0.3 | 0.30 | m | 1 | |
| 6 | 균열(0.1mm) | 0.1 | 0.4 | 0.40 | m | 1 | |
| 7 | 균열(0.1mm) | 0.1 | 0.5 | 0.50 | m | 1 | |
| 8 | 균열(0.1mm) | 0.1 | 1.5 | 1.50 | m | 1 | |
