# ID : 북정고가교 램프A-바닥판상면[S2]

| 용역명 | | 2023년 하반기 특정고가고 정밀안전진단용역 | | | | | |

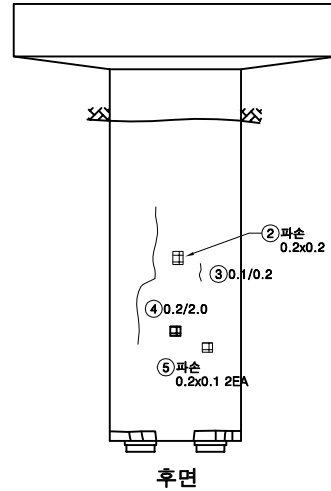
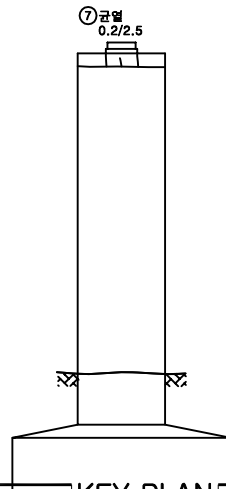
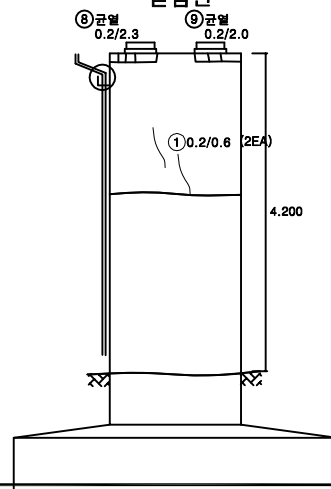
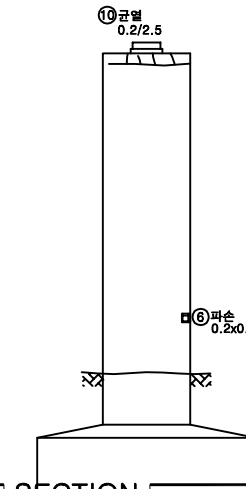
| 번호 | 손상내용 | 손상물량 | | | | | 비고 |
|---|---|---|---|---|---|---|---|
| 1 | 균열(0.2mm) | 0.20 | 0.60 | 1.20 | m | 2 | |
| 3 | 균열(0.1mm) | 0.10 | 0.20 | 0.20 | m | 1 | |
| 4 | 균열(0.2mm) | 0.20 | 2.00 | 2.00 | m | 1 | |
| 7 | 균열(0.2mm) | 0.20 | 2.50 | 2.50 | m | 1 | |
| 8 | 균열(0.2mm) | 0.20 | 2.30 | 2.30 | m | 1 | |
| 9 | 균열(0.2mm) | 0.20 | 2.00 | 2.00 | m | 1 | |
| 10 | 균열(0.2mm) | 0.20 | 2.50 | 2.50 | m | 1 | |

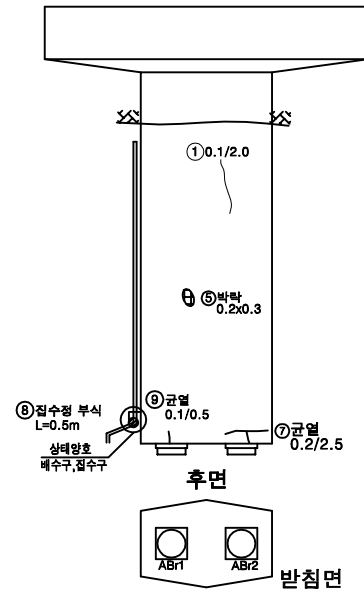
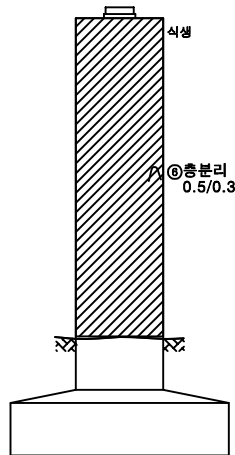
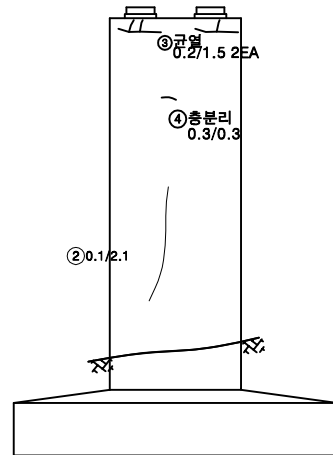
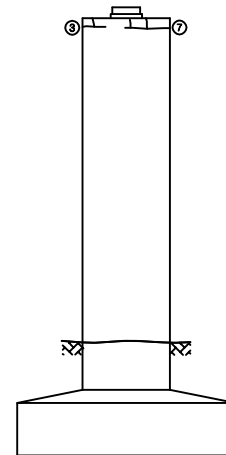
| 번호 | 손상내용 | 손상물량 | | | | | 비고 |
|---|---|---|---|---|---|---|---|
| 1 | 균열(0.1mm) | 0.10 | 2.00 | 2.00 | m | 1 | |
| 2 | 균열(0.1mm) | 0.10 | 2.10 | 2.10 | m | 1 | |
| 3 | 균열(0.2mm) | 0.20 | 1.50 | 3.00 | m | 2 | |
| 4 | 충분리 균열 | 0.30 | 0.30 | 0.30 | m | 1 | |
| 6 | 충분리 균열 | 0.50 | 0.30 | 0.30 | m | 1 | |
| 7 | 균열(0.2mm) | 0.20 | 2.50 | 2.50 | m | 1 | |
| 8 | 집수정 부식 | | | 1.00 | EA | 1 | |
| 9 | 균열(0.1mm) | 0.10 | 0.50 | 0.50 | m | 1 | |

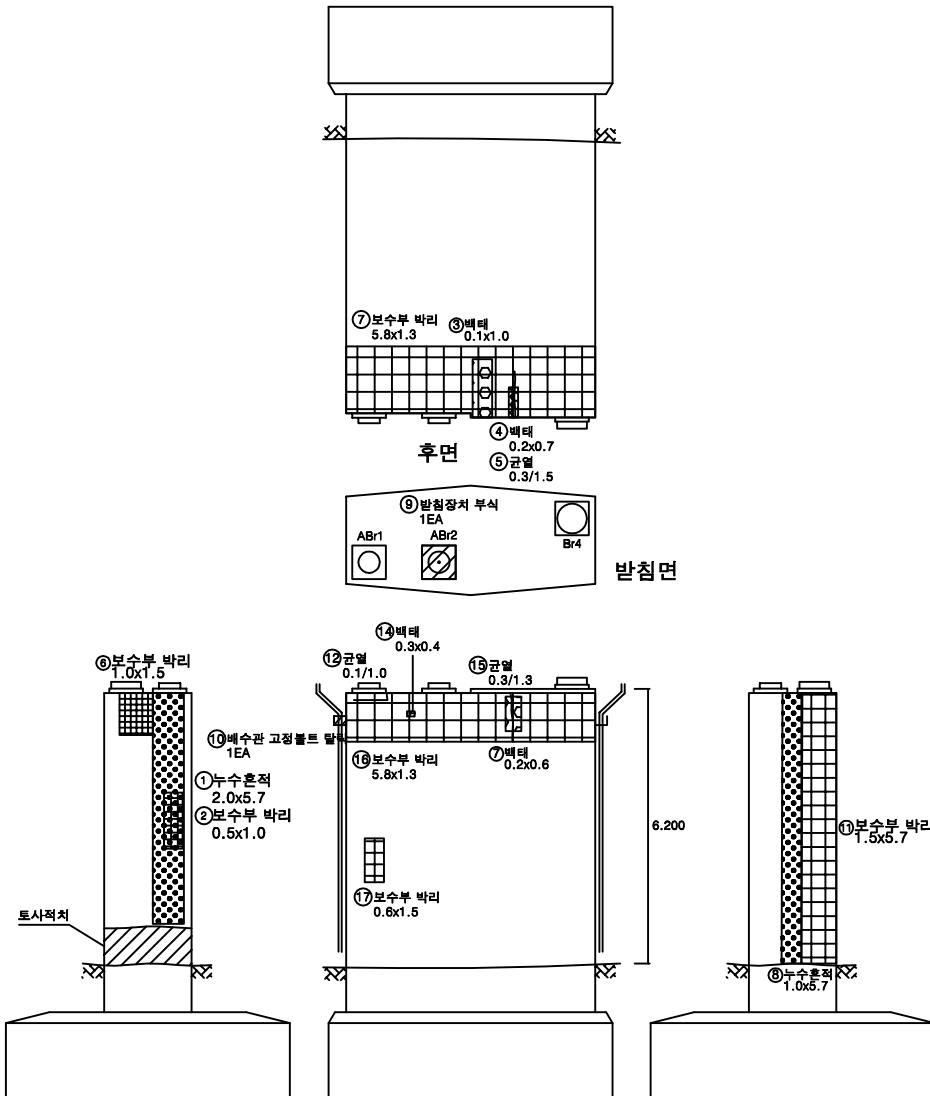
| 번호 | 손상내용 | 손상물량 | | | | | 비고 |
|---|---|---|---|---|---|---|---|
| 1 | 누수흔적 | 5.70 | 2.00 | 11.40 | m² | 1 | |
| 5 | 균열(0.3mm) | 0.30 | 1.50 | 1.50 | m | 1 | |
| 8 | 누수흔적 | 5.70 | 1.00 | 5.70 | m² | 1 | |
| 9 | 받침장치 부식 | | | 1.00 | EA | 1 | |
| 12 | 균열(0.1mm) | 0.10 | 1.00 | 1.00 | m | 1 | |
| 15 | 균열(0.3mm) | 0.30 | 1.30 | 1.30 | m | 1 | |

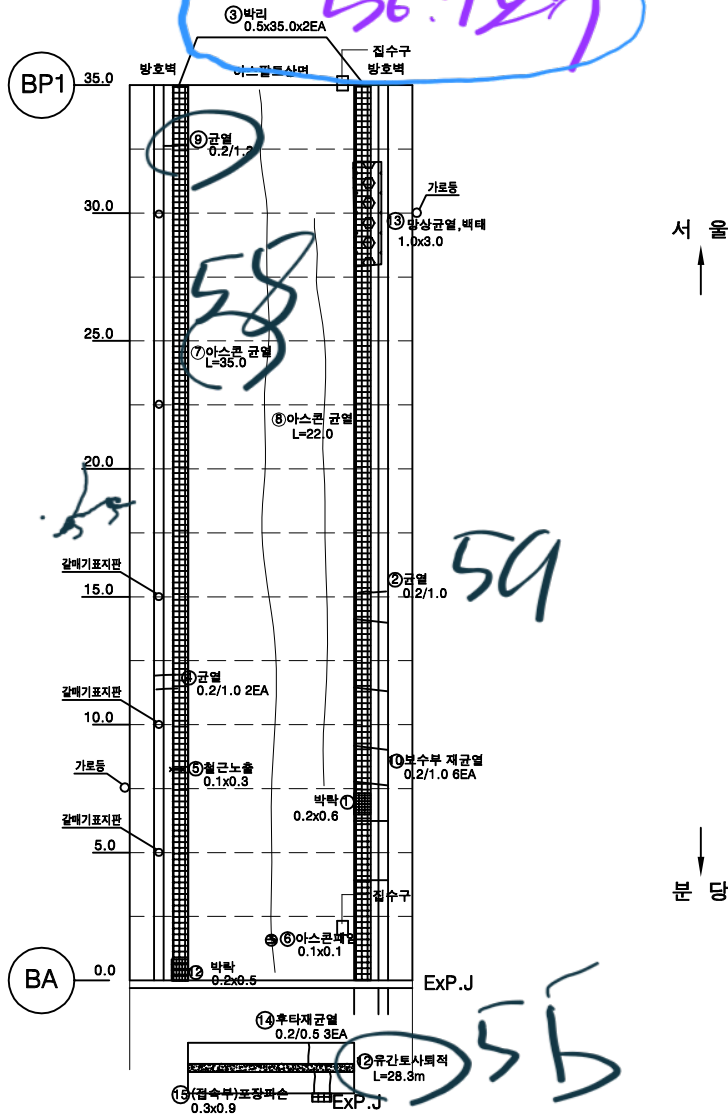
# ID : 북정고가교 램프B-바닥판상면(S1)

| 번호 | 손상내용 | 손상물량 | | | | | 비고 |
|---|---|---|---|---|---|---|---|
| 2 | 균열(0.2mm) | 0.20 | 1.00 | 1.00 | m | 1 | |
| 4 | 균열(0.2mm) | 0.20 | 1.00 | 2.00 | m | 2 | |
| 7 | 아스콘 균열 | | 35.00 | 35.00 | m | 1 | |
| 8 | 아스콘 균열 | | 22.00 | 22.00 | m | 1 | |
| 9 | 균열(0.2mm) | 0.20 | 1.20 | 1.20 | m | 1 | |
| 10 | 보수부 재균열(0.2mm) | 0.20 | 1.00 | 6.00 | m | 6 | |

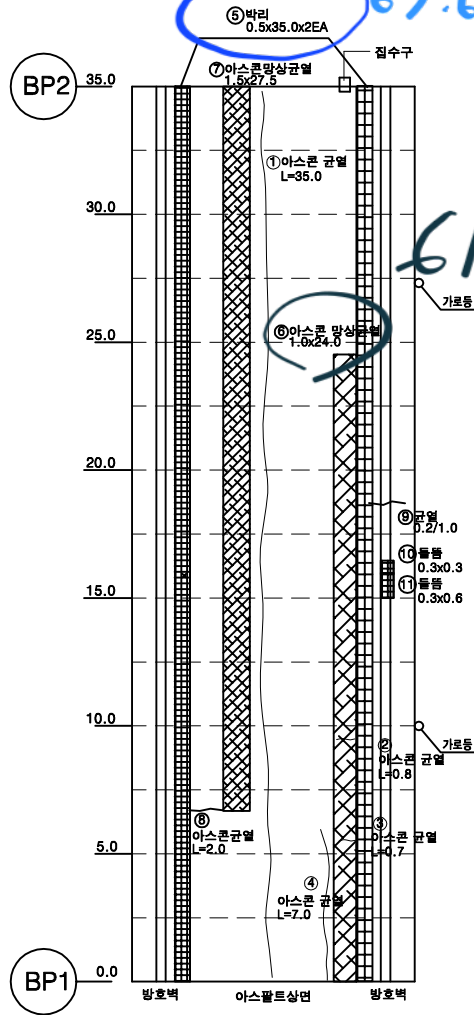
# ID : 북정고가교 램프B-바닥판상면(S2)

| 번호 | 손상내용 | 손상물량 | | | | | 비고 |
|---|---|---|---|---|---|---|---|
| 1 | 아스콘 균열 | | 35.00 | 35.00 | m | 1 | |
| 2 | 아스콘 균열 | | 0.80 | 0.80 | m | 1 | |
| 3 | 아스콘 균열 | | 0.70 | 0.70 | m | 1 | |
| 4 | 아스콘 균열 | | 7.00 | 7.00 | m | 1 | |
| 6 | 아스콘 망상균열 | 1.00 | 24.00 | 24.00 | m² | 1 | |
| 7 | 아스콘 망상균열 | 1.50 | 27.50 | 41.25 | m² | 1 | |
| 8 | 아스콘 균열 | | 2.00 | 2.00 | m | 1 | |
| 9 | 균열(0.2mm) | 0.20 | 1.00 | 1.00 | m | 1 | |

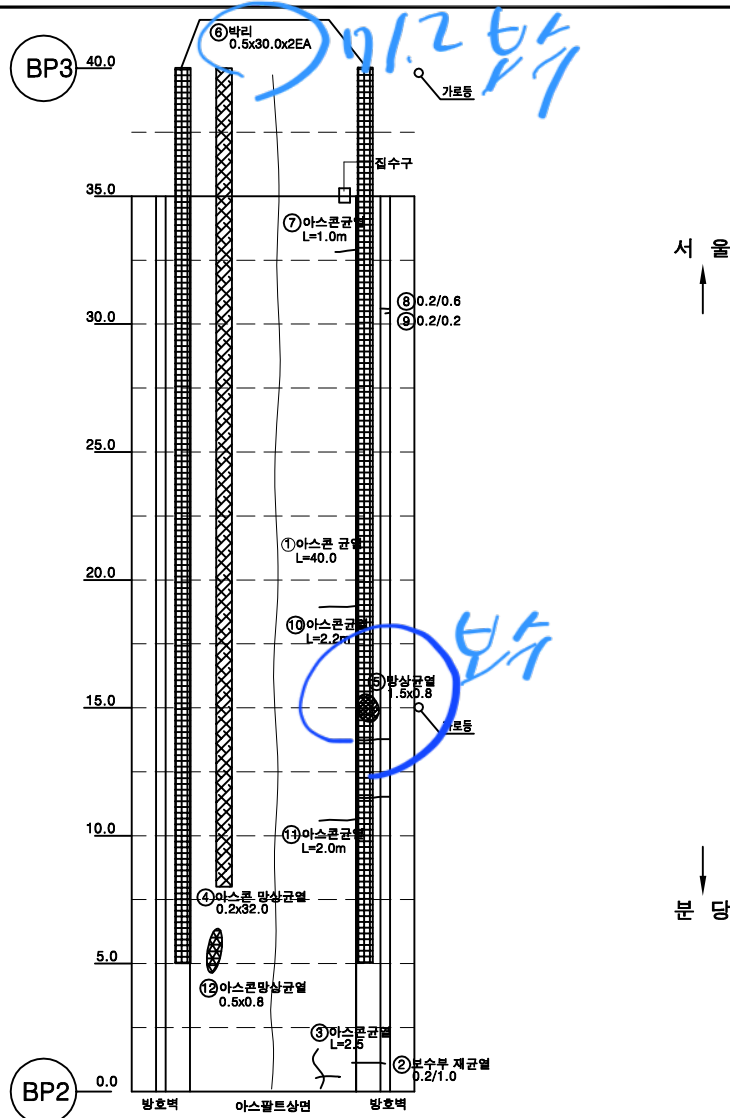
# ID : 북정고가교 램프B-바닥판상면(S3)

| 번호 | 손상내용 | 손상물량 | | | | | 비고 |
|---|---|---|---|---|---|---|---|
| 1 | 아스콘 균열 | | 40.00 | 40.00 | m | 1 | |
| 2 | 보수부 재균열(0.2mm) | 0.20 | 1.00 | 1.00 | m | 1 | |
| 3 | 아스콘 균열 | | 2.50 | 2.50 | m | 1 | |
| 4 | 아스콘 망상균열 | 32.00 | 0.20 | 6.40 | m² | 1 | |
| 5 | 망상균열 | 0.80 | 1.50 | 1.20 | m² | 1 | |
| 7 | 아스콘 균열 | | 1.00 | 1.00 | m | 1 | |
| 8 | 균열(0.2mm) | 0.20 | 0.60 | 0.60 | m | 1 | |
| 9 | 균열(0.2mm) | 0.20 | 0.20 | 0.20 | m | 1 | |

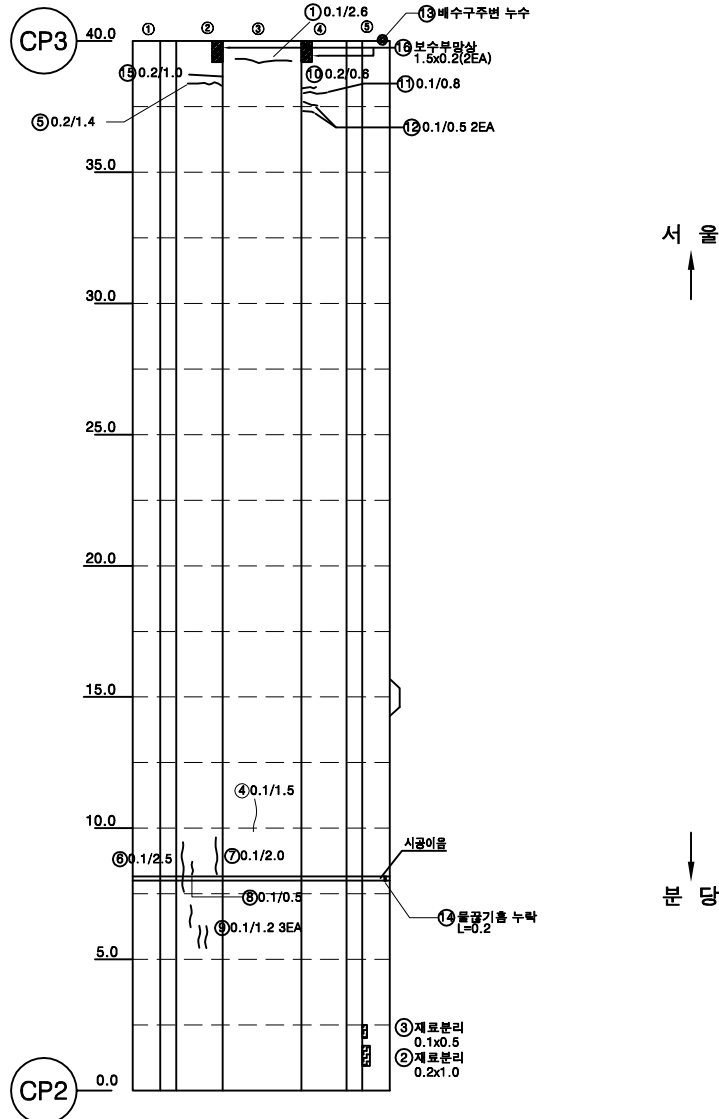
# ID : 북정고가교 램프C-box외부(S3)

| 번호 | 손상내용 | 손상물량 | | | | | 비고 |
|---|---|---|---|---|---|---|---|
| 1 | 균열(0.1mm) | 0.10 | 2.60 | 2.60 | m | 1 | |
| 4 | 균열(0.1mm) | 0.10 | 1.50 | 1.50 | m | 1 | |
| 5 | 균열(0.2mm) | 0.20 | 1.40 | 1.40 | m | 1 | |
| 6 | 균열(0.1mm) | 0.10 | 2.50 | 2.50 | m | 1 | |
| 7 | 균열(0.1mm) | 0.10 | 2.00 | 2.00 | m | 1 | |
| 8 | 균열(0.1mm) | 0.10 | 1.20 | 3.60 | m | 3 | |
| 9 | 균열(0.1mm) | 0.10 | 0.50 | 0.50 | m | 1 | |
| 10 | 균열(0.2mm) | 0.20 | 0.60 | 0.60 | m | 1 | |
| 11 | 균열(0.1mm) | 0.10 | 0.80 | 0.80 | m | 1 | |
| 12 | 균열(0.1mm) | 0.10 | 0.50 | 1.00 | m | 2 | |
| 13 | 배수관 누수, 부식 | | | 1.00 | EA | 1 | |
| 15 | 균열(0.2mm) | 0.20 | 1.00 | 1.00 | m | 1 | |
| 16 | 보수부 망상균열 | 0.20 | 1.50 | 0.60 | m <sup>2</sup> | 2 | |

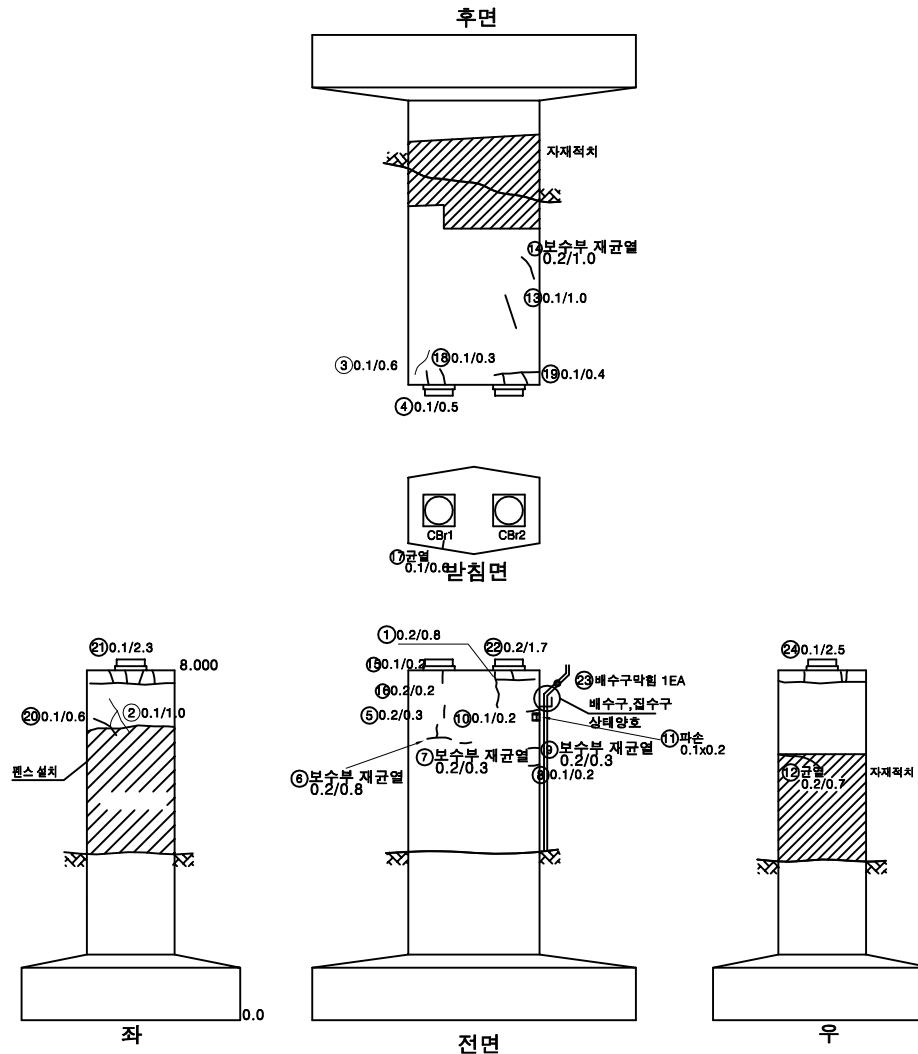
| 번호 | 손상내용 | 손상물량 | | | | | 비고 |
|---|---|---|---|---|---|---|---|
| 1 | 균열(0.2mm) | 0.20 | 0.10 | 0.60 | m | 6 | |
| 2 | 균열(0.1mm) | 0.10 | 0.30 | 0.30 | m | 1 | |
| 3 | 균열(0.1mm) | 0.10 | 1.00 | 1.00 | m | 1 | |
| 4 | 균열(0.1mm) | 0.10 | 0.50 | 0.50 | m | 1 | |
| 5 | 균열(0.2mm) | 0.20 | 0.30 | 0.30 | m | 1 | |
| 6 | 보수부 재균열(0.20mm) | 0.20 | 0.70 | 0.70 | m | 1 | |
| 7 | 보수부 재균열(0.20mm) | 0.20 | 0.30 | 0.30 | m | 1 | |
| 8 | 균열(0.1mm) | 0.10 | 0.20 | 0.20 | m | 1 | |
| 9 | 보수부 재균열(0.20mm) | 0.20 | 0.20 | 0.20 | m | 1 | |
| 10 | 균열(0.1mm) | 0.10 | 0.20 | 0.20 | m | 1 | |
| 12 | 균열(0.2mm) | 0.20 | 0.70 | 0.70 | m | 1 | |
| 13 | 균열(0.1mm) | 0.10 | 1.00 | 2.00 | m | 2 | |
| 14 | 보수부 재균열(0.20mm) | 0.20 | 1.00 | 1.00 | m | 1 | |
| 15 | 균열(0.1mm) | 0.10 | 0.20 | 0.20 | m | 1 | |
| 16 | 균열(0.2mm) | 0.20 | 0.20 | 0.20 | m | 1 | |
| 17 | 균열(0.1mm) | 0.10 | 0.60 | 0.60 | m | 1 | |
| 18 | 균열(0.1mm) | 0.10 | 0.30 | 0.30 | m | 1 | |
| 19 | 균열(0.1mm) | 0.10 | 0.40 | 0.40 | m | 1 | |
| 20 | 균열(0.1mm) | 0.10 | 0.60 | 0.60 | m | 1 | |
| 21 | 균열(0.1mm) | 0.10 | 2.30 | 2.30 | m | 1 | |
| 22 | 균열(0.2mm) | 0.20 | 1.70 | 1.70 | m | 1 | |
| 24 | 균열(0.1mm) | 0.10 | 2.50 | 2.50 | m | 1 | |

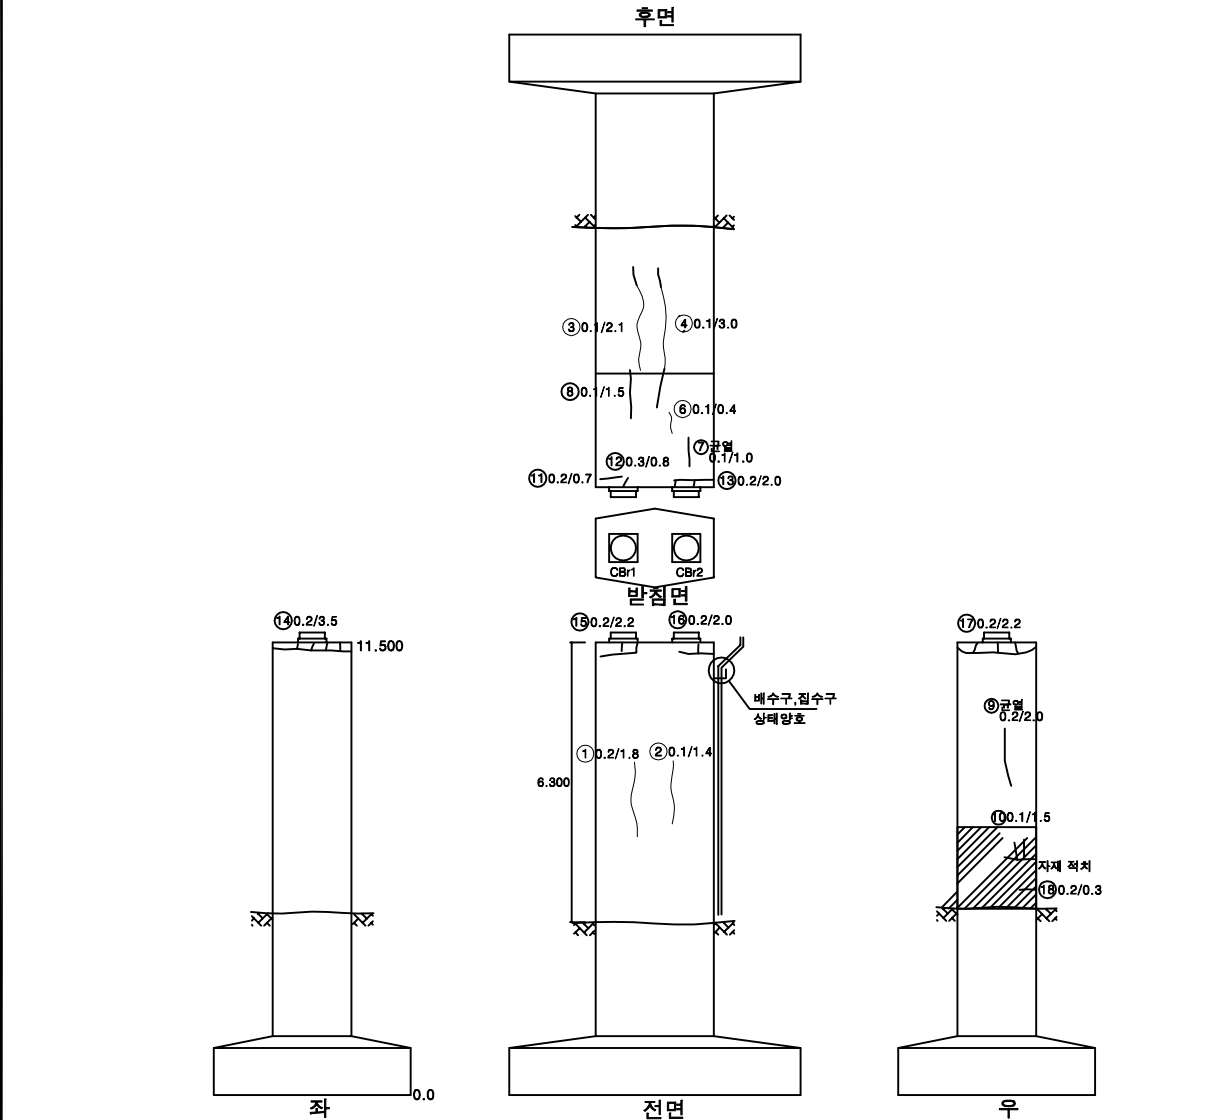
ID : 복정고가교 램프C-하부구조(P2)

| 번호 | 손상내용 | 손상물량 | | | | | 비고 |
|---|---|---|---|---|---|---|---|
| 1 | 균열(0.2mm) | 0.20 | 0.80 | 0.80 | m | 1 | |
| 2 | 균열(0.1mm) | 0.10 | 1.40 | 1.40 | m | 1 | |
| 3 | 균열(0.1mm) | 0.10 | 2.10 | 2.10 | m | 1 | |
| 4 | 균열(0.1mm) | 0.10 | 3.00 | 3.00 | m | 1 | |
| 5 | 균열(0.1mm) | 0.10 | 0.70 | 0.70 | m | 1 | |
| 6 | 균열(0.1mm) | 0.10 | 0.40 | 0.40 | m | 1 | |
| 7 | 균열(0.1mm) | 0.10 | 1.00 | 1.00 | m | 1 | |
| 8 | 균열(0.1mm) | 0.10 | 1.50 | 1.50 | m | 1 | |
| 9 | 균열(0.2mm) | 0.20 | 2.00 | 2.00 | m | 1 | |
| 10 | 균열(0.1mm) | 0.10 | 1.50 | 1.50 | m | 1 | |
| 11 | 균열(0.2mm) | 0.20 | 0.70 | 0.70 | m | 1 | |
| 12 | 균열(0.3mm) | 0.30 | 0.80 | 0.80 | m | 1 | |
| 13 | 균열(0.2mm) | 0.20 | 2.00 | 2.00 | m | 1 | |
| 14 | 균열(0.2mm) | 0.20 | 3.50 | 3.50 | m | 1 | |
| 15 | 균열(0.2mm) | 0.20 | 2.20 | 2.20 | m | 1 | |
| 16 | 균열(0.2mm) | 0.20 | 2.00 | 2.00 | m | 1 | |
| 17 | 균열(0.2mm) | 0.20 | 2.20 | 2.20 | m | 1 | |
| 18 | 균열(0.2mm) | 0.20 | 0.30 | 0.30 | m | 1 | |
