# 고래진1교(부산) 교면포장 S1

2023년 부산울산고속도로 정밀안전점검 및 성능평가 용역

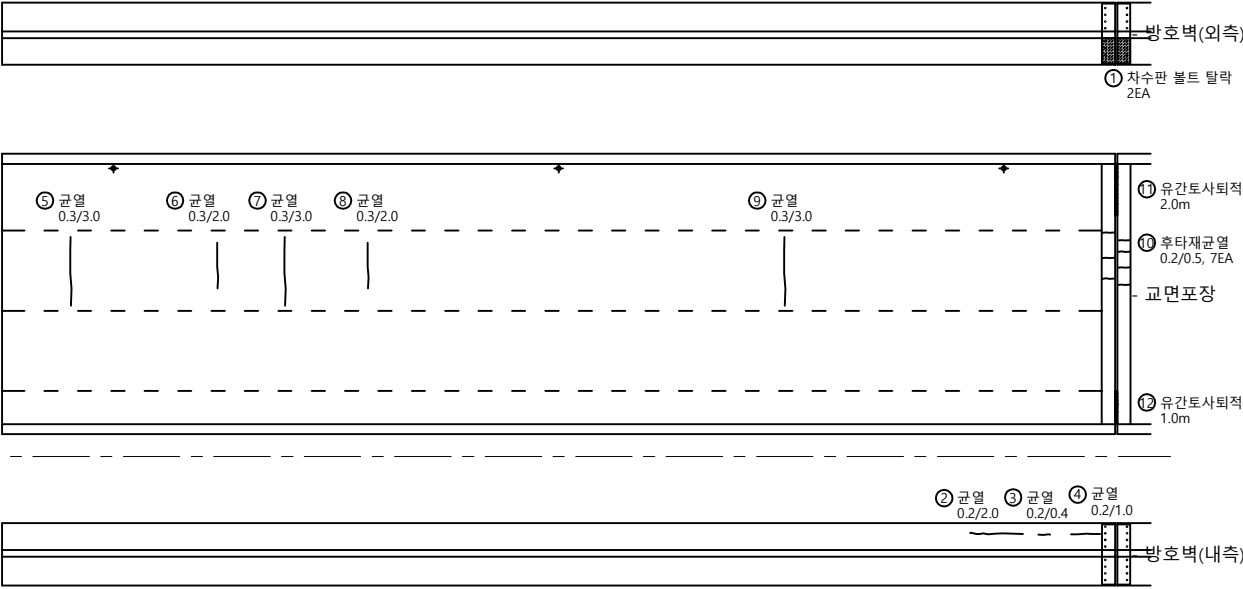
| 번호 | 신/구 | 부재명 | 손 상 현 황 | 손 상 규 모 | | | | | 비고 |
|---|---|---|---|---|---|---|---|---|---|
| 2 | 구 | 방호벽 | 균열 | 0.2 | 2.0 | | 1 | m | 2.00 |
| 3 | 구 | 방호벽 | 균열 | 0.2 | 0.4 | | 1 | m | 0.40 |
| 4 | 구 | 방호벽 | 균열 | 0.2 | 1.0 | | 1 | m | 1.00 |
| 5 | 구 | 교면포장 | 포장균열 | 0.3 | 3.0 | | 1 | m | 3.00 |
| 6 | 구 | 교면포장 | 포장균열 | 0.3 | 2.0 | | 1 | m | 2.00 |
| 7 | 구 | 교면포장 | 포장균열 | 0.3 | 3.0 | | 1 | m | 3.00 |
| 8 | 구 | 교면포장 | 포장균열 | 0.3 | 2.0 | | 1 | m | 2.00 |
| 9 | 구 | 교면포장 | 포장균열 | 0.3 | 3.0 | | 1 | m | 3.00 |
| 10 | 신 | 신축이음 | 후타재 균열 | 0.2 | 0.5 | | 7 | m | 3.50 |

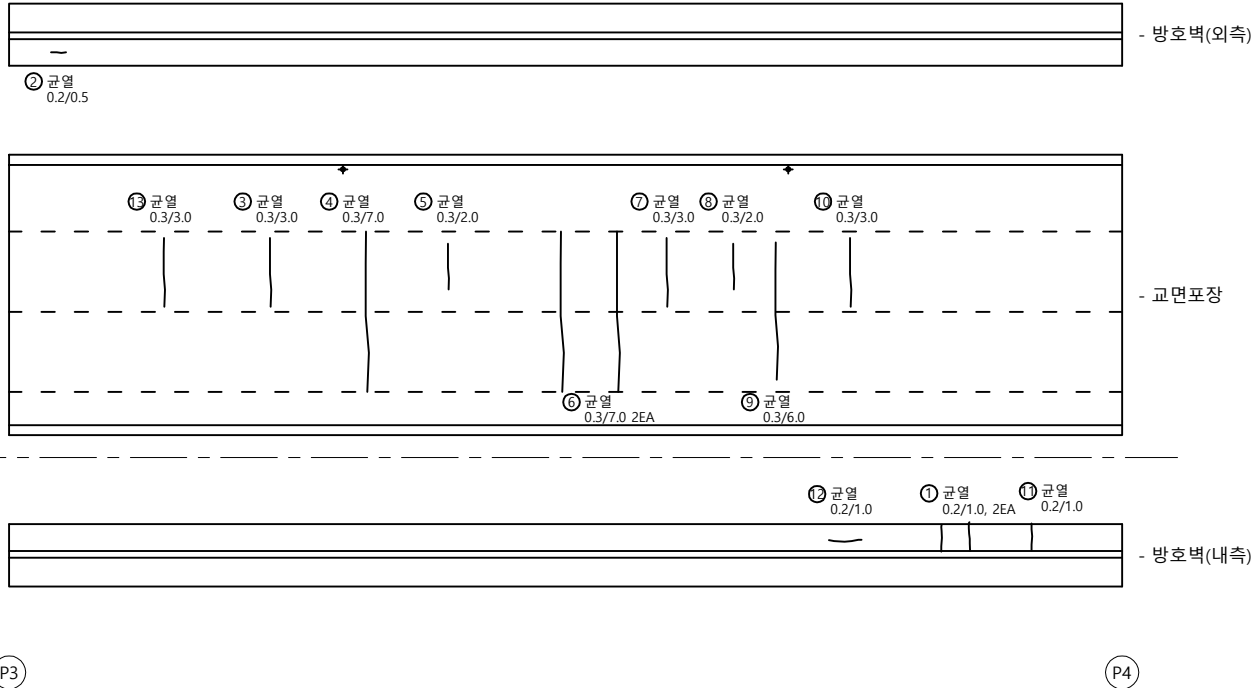
| 번호 | 신/구 | 부재명 | 손 상 현 황 | 손 상 규 모 | | | | | 비고 |
|---|---|---|---|---|---|---|---|---|---|
| 1 | 구 | 방호벽 | 균열 | 0.2 | 1.0 | | 2 | m | 2.00 |
| 2 | 구 | 방호벽 | 균열 | 0.2 | 0.5 | | 1 | m | 0.50 |
| 3 | 구 | 교면포장 | 포장균열 | 0.3 | 3.0 | | 1 | m | 3.00 |
| 4 | 구 | 교면포장 | 포장균열 | 0.3 | 7.0 | | 1 | m | 7.00 |
| 5 | 구 | 교면포장 | 포장균열 | 0.3 | 2.0 | | 1 | m | 2.00 |
| 6 | 신 | 교면포장 | 포장균열 | 0.3 | 7.0 | | 2 | m | 14.00 |
| 7 | 구 | 교면포장 | 포장균열 | 0.3 | 3.0 | | 1 | m | 3.00 |
| 8 | 구 | 교면포장 | 포장균열 | 0.3 | 2.0 | | 1 | m | 2.00 |
| 9 | 구 | 교면포장 | 포장균열 | 0.3 | 6.0 | | 1 | m | 6.00 |
| 10 | 구 | 교면포장 | 포장균열 | 0.3 | 3.0 | | 1 | m | 3.00 |
| 11 | 구 | 방호벽 | 균열 | 0.2 | 1.0 | | 1 | m | 1.00 |
| 12 | 신 | 방호벽 | 균열 | 0.2 | 1.0 | | 1 | m | 1.00 |
| 13 | 신 | 교면포장 | 포장균열 | 0.3 | 3.0 | | 1 | m | 3.00 |

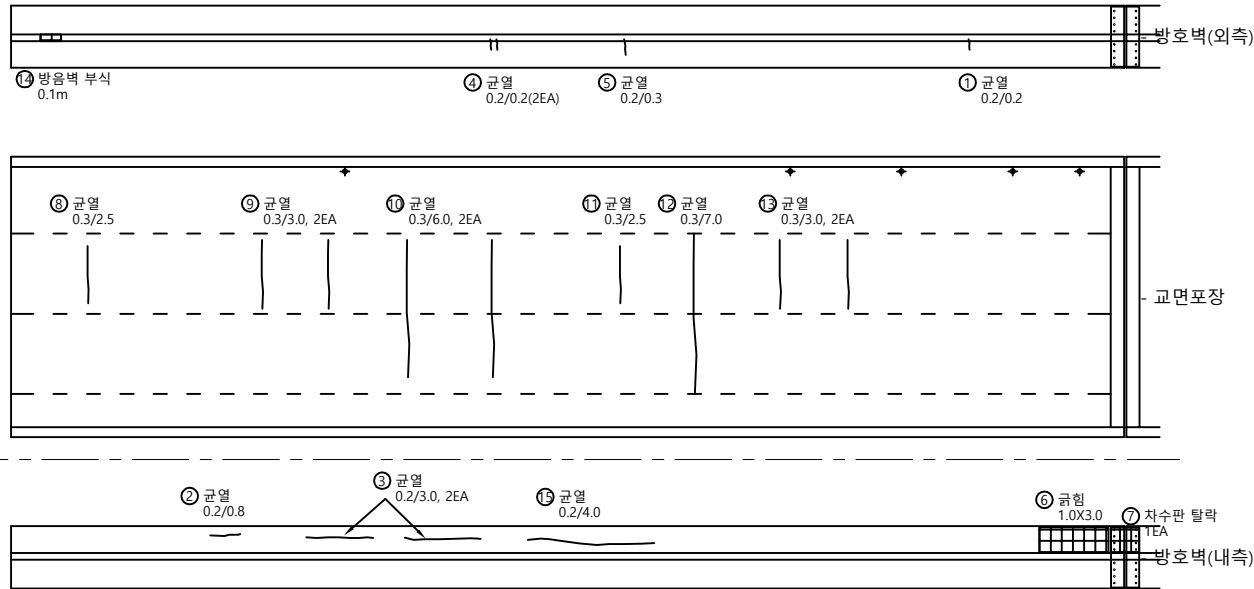
| 번호 | 신/구 | 부재명 | 손 상 현 황 | 손 상 규 모 | | | | | 비고 |
|---|---|---|---|---|---|---|---|---|---|
| 1 | 구 | 방호벽 | 균열 | 0.2 | 0.2 | | 1 | m | 0.20 |
| 2 | 구 | 방호벽 | 균열 | 0.2 | 0.8 | | 1 | m | 0.80 |
| 3 | 구 | 방호벽 | 균열 | 0.2 | 3.0 | | 2 | m | 6.00 |
| 4 | 구 | 방호벽 | 균열 | 0.2 | 0.2 | | 2 | m | 0.40 |
| 5 | 구 | 방호벽 | 균열 | 0.2 | 0.3 | | 1 | m | 0.30 |
| 6 | 신 | 방호벽 | 균열 | | 1.0 | 3.0 | 1 | m | 3.00 |
| 8 | 구 | 교면포장 | 포장균열 | 0.3 | 2.5 | | 1 | m | 2.50 |
| 9 | 구 | 교면포장 | 포장균열 | 0.3 | 3.0 | | 2 | m | 6.00 |
| 10 | 구 | 교면포장 | 포장균열 | 0.3 | 6.0 | | 2 | m | 12.00 |
| 11 | 구 | 교면포장 | 포장균열 | 0.3 | 2.5 | | 1 | m | 2.50 |
| 12 | 구 | 교면포장 | 포장균열 | 0.3 | 7.0 | | 1 | m | 7.00 |
| 13 | 구 | 교면포장 | 포장균열 | 0.3 | 3.0 | | 2 | m | 6.00 |
| 14 | 신 | 방호벽 | 방음벽 부식 | | 0.1 | | 1 | m | 0.10 |
| 15 | 신 | 방호벽 | 균열 | 0.2 | 4.0 | | 1 | m | 4.00 |

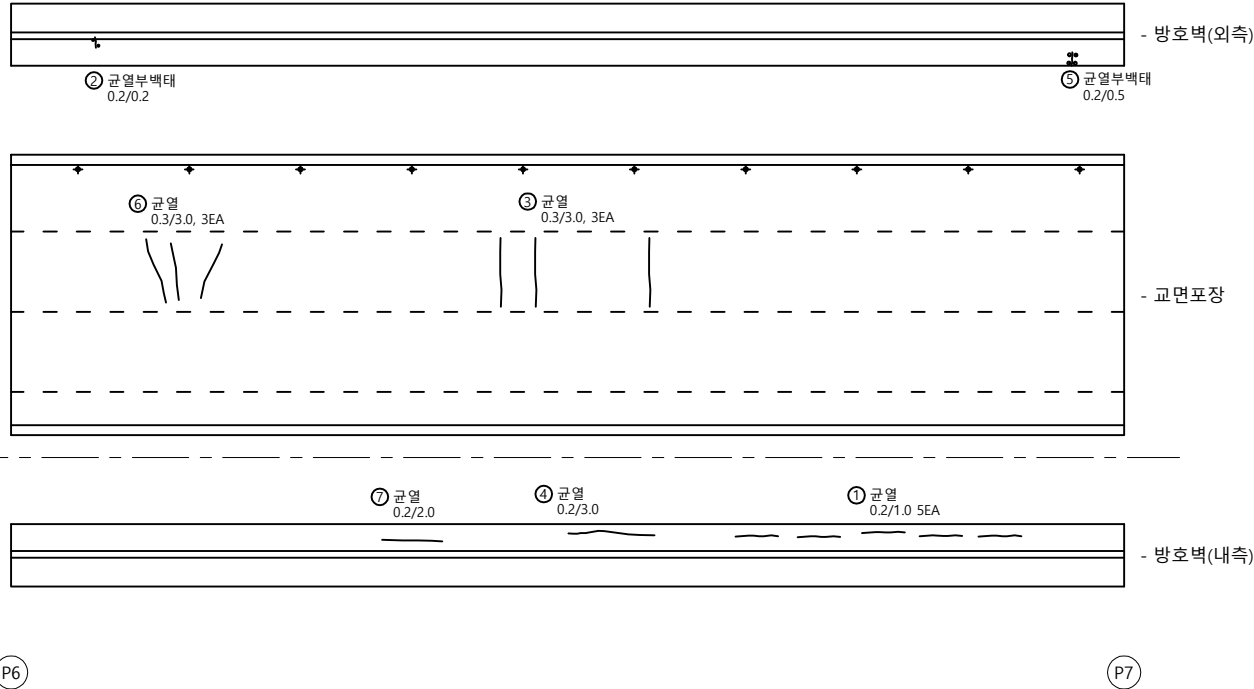
| 번호 | 신/구 | 부재명 | 손 상 현 황 | 손 상 규 모 | | | | | 비고 |
|---|---|---|---|---|---|---|---|---|---|
| 1 | 신 | 방호벽 | 균열 | 0.2 | 1.0 | | 5 | m | 5.00 |
| 2 | 구 | 방호벽 | 균열부백태 | 0.2 | 0.2 | | 1 | m | 0.20 |
| 3 | 구 | 교면포장 | 포장균열 | 0.3 | 3.0 | | 3 | m | 9.00 |
| 4 | 신 | 방호벽 | 균열 | 0.2 | 3.0 | | 1 | m | 3.00 |
| 5 | 구 | 방호벽 | 균열부백태 | 0.2 | 0.5 | | 1 | m | 0.50 |
| 6 | 신 | 교면포장 | 포장균열 | 0.3 | 3.0 | | 3 | m | 9.00 |
| 7 | 신 | 방호벽 | 균열 | 0.2 | 2.0 | | 1 | m | 2.00 |

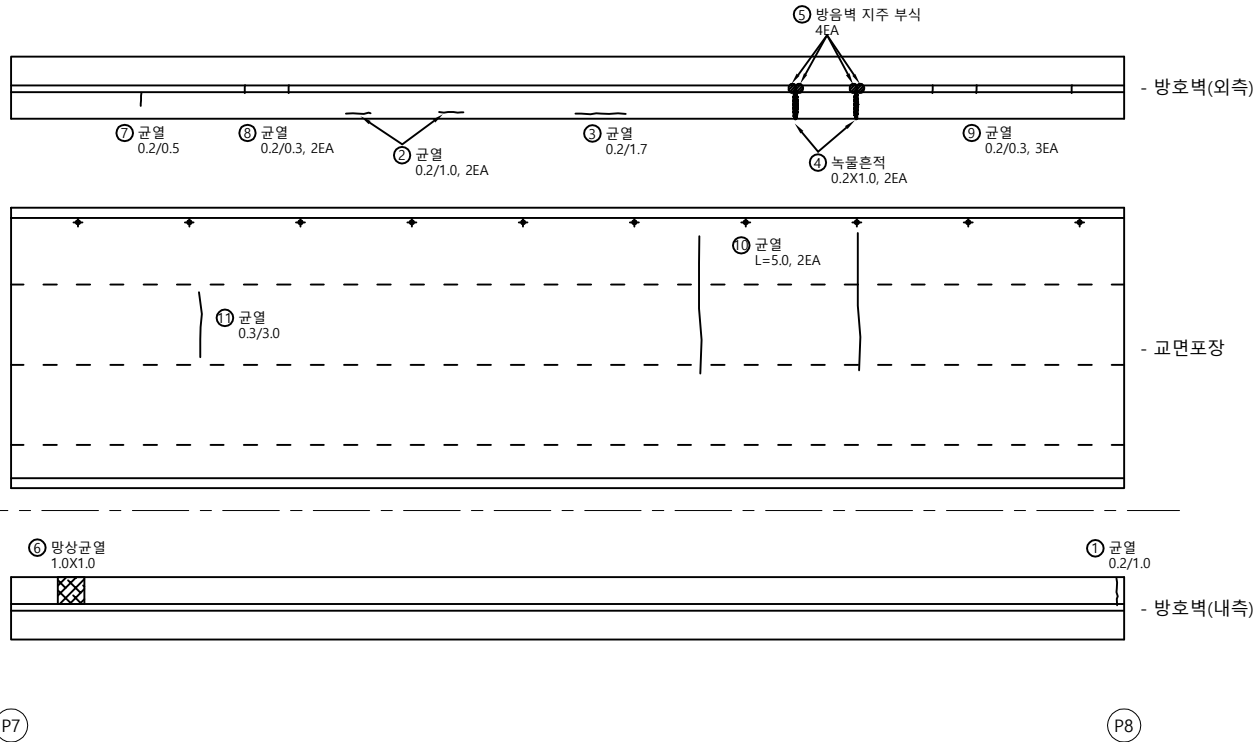
| 번호 | 신/구 | 부재명 | 손 상 현 황 | 손 상 규 모 | | | | | 비고 |
|---|---|---|---|---|---|---|---|---|---|
| 1 | 구 | 방호벽 | 균열 | 0.2 | 1.0 | | 1 | m | 1.00 |
| 2 | 구 | 방호벽 | 균열 | 0.2 | 1.0 | | 2 | m | 2.00 |
| 3 | 구 | 방호벽 | 균열 | 0.2 | 1.7 | | 1 | m | 1.70 |
| 5 | 구 | 방호벽 | 방음벽 지주 부식 | | | | 4 | EA | 4.00 |
| 6 | 구 | 방호벽 | 망상균열 | 0.2 | 1.0 | 1.0 | 1 | m | 1.00 |
| 7 | 구 | 방호벽 | 균열 | 0.2 | 0.5 | | 1 | m | 0.50 |
| 8 | 구 | 방호벽 | 균열 | 0.2 | 0.3 | | 2 | m | 0.60 |
| 9 | 구 | 방호벽 | 균열 | 0.2 | 0.3 | | 3 | m | 0.90 |
| 10 | 구 | 교면포장 | 포장균열 | 0.3 | 5.0 | | 2 | m | 10.00 |
| 11 | 구 | 교면포장 | 포장균열 | 0.3 | 3.0 | | 1 | m | 3.00 |

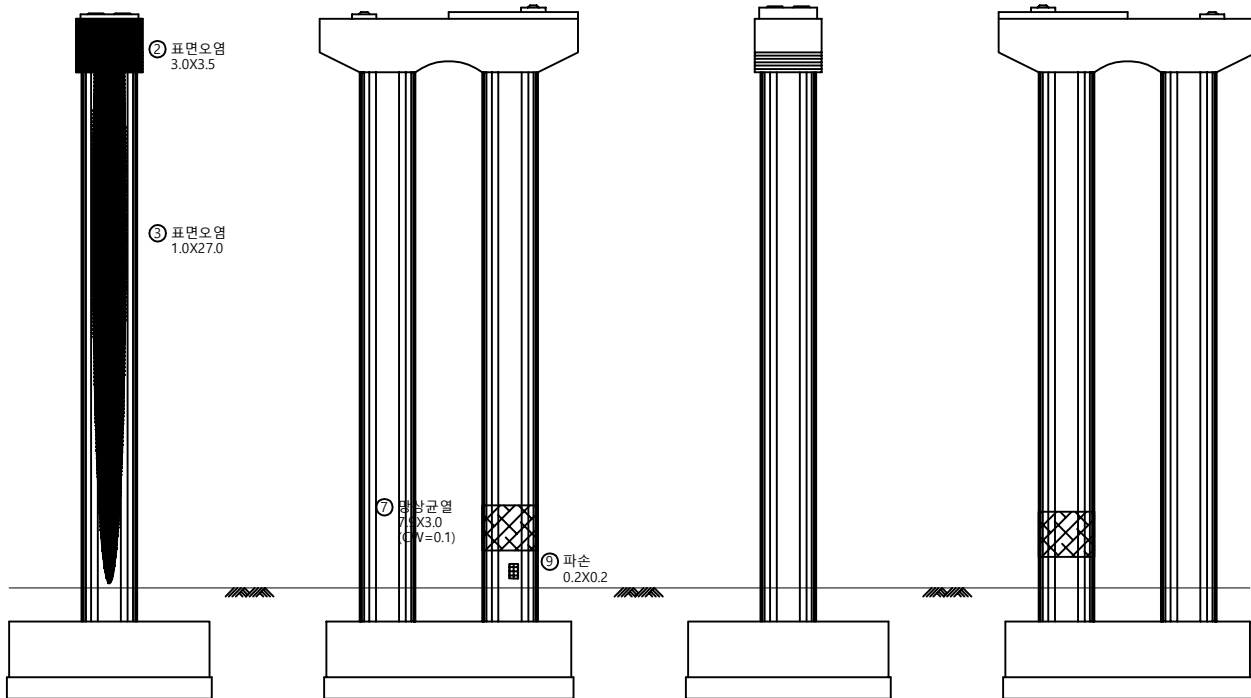
고래진1교(부산) 교각 P3

| 교각 | | | | | | | | | | |
|---|---|---|---|---|---|---|---|---|---|---|
| 1 | 구 | 교량받침 | 반침콘크리트 균열 | 0.2 | 1.5 | | 2 | m | 3.00 | |
| 4 | 구 | 교량받침 | 반침콘크리트 균열 | 0.2 | 0.7 | | 1 | m | 0.70 | |
| 5 | 구 | 교량받침 | 반침콘크리트 균열 | 0.2 | 1.0 | | 1 | m | 1.00 | |
| 6 | 구 | 교량받침 | 반침콘크리트 균열 | 0.2 | 0.6 | | 2 | m | 1.20 | |
| 7 | 신 | 기동부 | 영성균열 | 0.1 | 7.9 | 3.0 | 1 | ㎡ | 23.70 | |
| 8 | 구 | 교량받침 | 반침콘크리트 균열 | 0.1 | 0.2 | | 4 | m | 0.80 | |
