# 고래진1교(부산) 교면포장 S1

| 용역명 | | 2023년 부산울산고속도로 정밀안전점검 및 성능평가 용역 | | | |

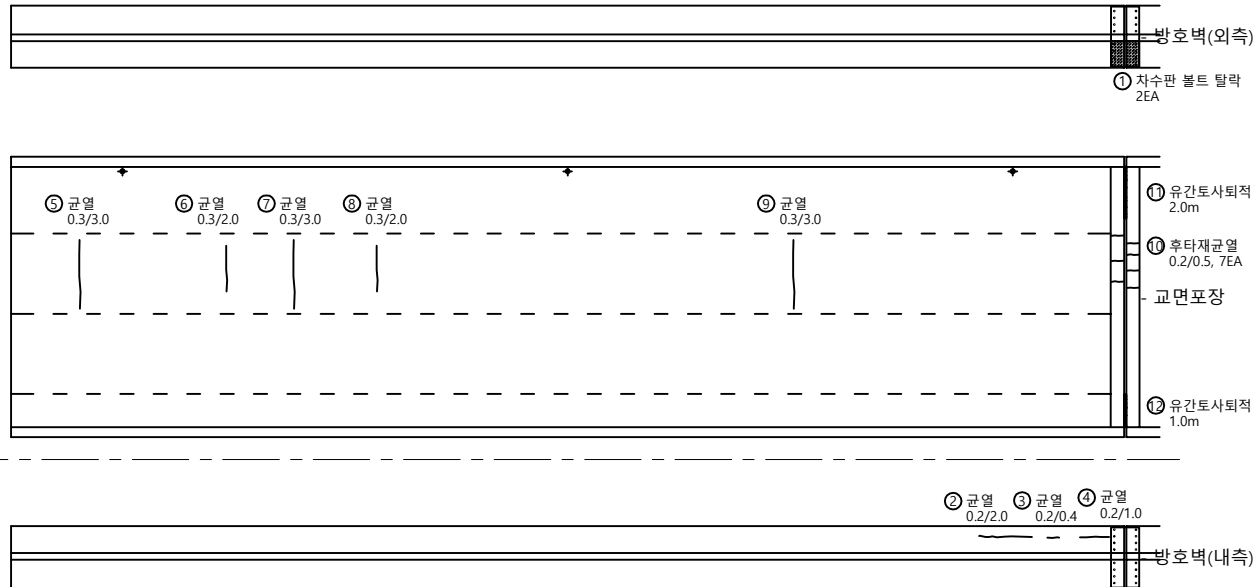
| 번호 | 신/구 | 부재명 | 손 상 현 황 | 손 상 규 모 | | | | | 비고 |
|---|---|---|---|---|---|---|---|---|---|
| 2 | 구 | 방호벽 | 균열 | 0.2 | 2.0 | | 1 | m | 2.00 |
| 3 | 구 | 방호벽 | 균열 | 0.2 | 0.4 | | 1 | m | 0.40 |
| 4 | 구 | 방호벽 | 균열 | 0.2 | 1.0 | | 1 | m | 1.00 |
| 5 | 구 | 교면포장 | 포장균열 | 0.3 | 3.0 | | 1 | m | 3.00 |
| 6 | 구 | 교면포장 | 포장균열 | 0.3 | 2.0 | | 1 | m | 2.00 |
| 7 | 구 | 교면포장 | 포장균열 | 0.3 | 3.0 | | 1 | m | 3.00 |
| 8 | 구 | 교면포장 | 포장균열 | 0.3 | 2.0 | | 1 | m | 2.00 |
| 9 | 구 | 교면포장 | 포장균열 | 0.3 | 3.0 | | 1 | m | 3.00 |
| 10 | 신 | 신축이음 | 후타재 균열 | 0.2 | 0.5 | | 7 | m | 3.50 |

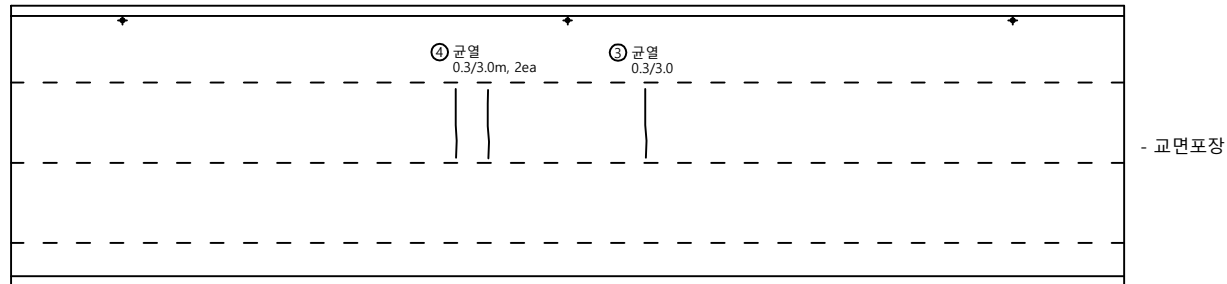
| 번호 | 신/구 | 부재명 | 손 상 현 황 | 손 상 규 모 | | | | | 비고 |
|---|---|---|---|---|---|---|---|---|---|
| 1 | 구 | 방호벽 | 균열 | 0.2 | 0.8 | | 1 | m | 0.80 |
| 2 | 구 | 방호벽 | 균열 | 0.2 | 2.0 | | 1 | m | 2.00 |
| 3 | 구 | 교면포장 | 포장균열 | 0.3 | 3.0 | | 2 | m | 6.00 |
| 4 | 구 | 교면포장 | 포장균열 | 0.3 | 3.0 | | 1 | m | 3.00 |
| 5 | 신 | 방호벽 | 균열 | 0.2 | 1.0 | | 1 | m | 1.00 |
| 6 | 신 | 방호벽 | 균열 | 0.2 | 1.0 | | 1 | m | 1.00 |

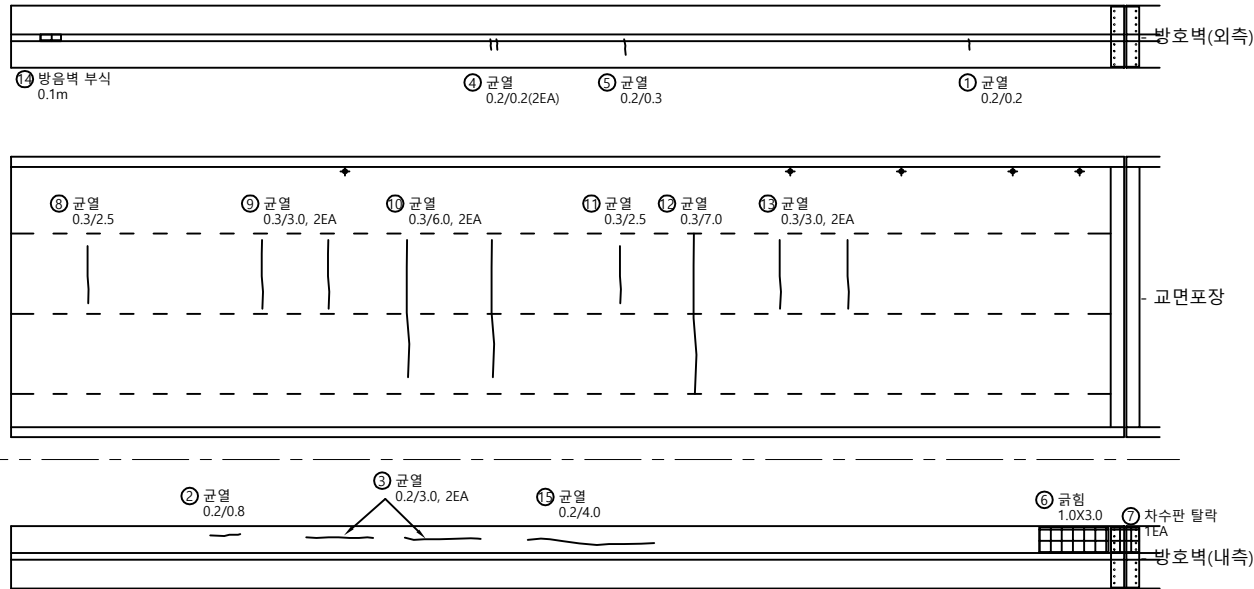
| 번호 | 신/구 | 부재명 | 손 상 현 황 | 손 상 규 모 | | | | | 비고 |
|---|---|---|---|---|---|---|---|---|---|
| 1 | 구 | 방호벽 | 균열 | 0.2 | 0.2 | | 1 | m | 0.20 |
| 2 | 구 | 방호벽 | 균열 | 0.2 | 0.8 | | 1 | m | 0.80 |
| 3 | 구 | 방호벽 | 균열 | 0.2 | 3.0 | | 2 | m | 6.00 |
| 4 | 구 | 방호벽 | 균열 | 0.2 | 0.2 | | 2 | m | 0.40 |
| 5 | 구 | 방호벽 | 균열 | 0.2 | 0.3 | | 1 | m | 0.30 |
| 6 | 신 | 방호벽 | 균열 | | 1.0 | 3.0 | 1 | m | 3.00 |
| 8 | 구 | 교면포장 | 포장균열 | 0.3 | 2.5 | | 1 | m | 2.50 |
| 9 | 구 | 교면포장 | 포장균열 | 0.3 | 3.0 | | 2 | m | 6.00 |
| 10 | 구 | 교면포장 | 포장균열 | 0.3 | 6.0 | | 2 | m | 12.00 |
| 11 | 구 | 교면포장 | 포장균열 | 0.3 | 2.5 | | 1 | m | 2.50 |
| 12 | 구 | 교면포장 | 포장균열 | 0.3 | 7.0 | | 1 | m | 7.00 |
| 13 | 구 | 교면포장 | 포장균열 | 0.3 | 3.0 | | 2 | m | 6.00 |
| 14 | 신 | 방호벽 | 방음벽 부식 | | 0.1 | | 1 | m | 0.10 |
| 15 | 신 | 방호벽 | 균열 | 0.2 | 4.0 | | 1 | m | 4.00 |

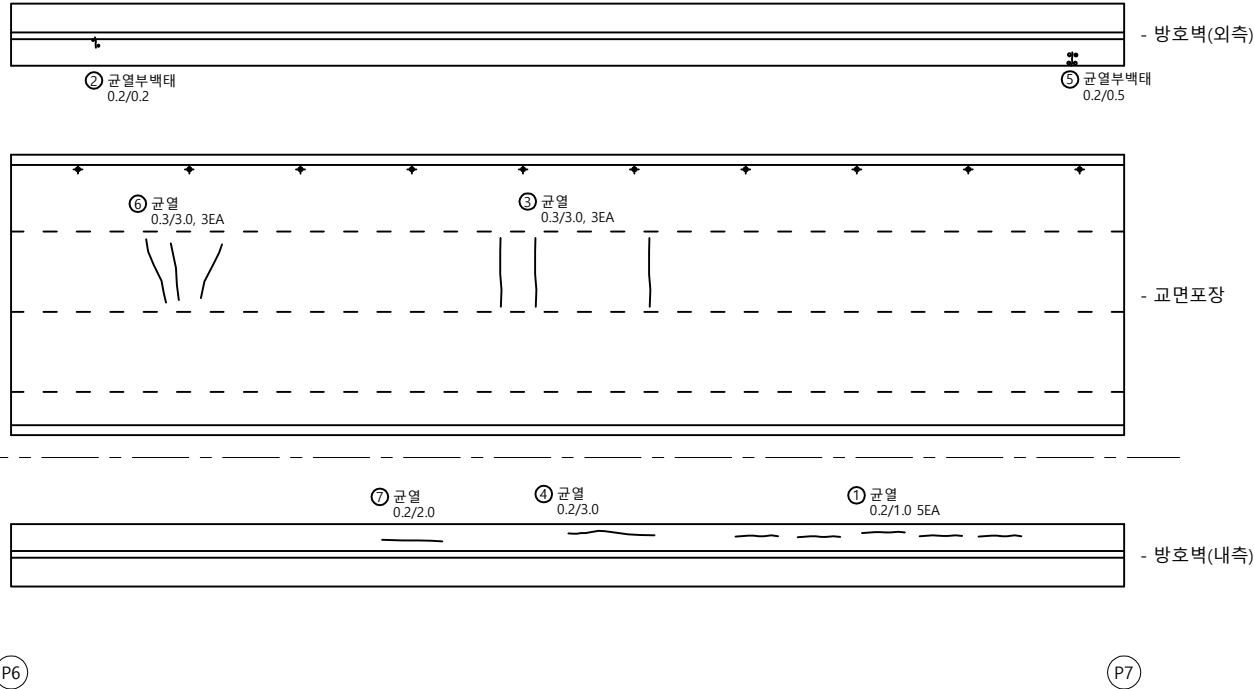
| 번호 | 신/구 | 부재명 | 손상현황 | 손상규모 | | | | | 비고 |
|---|---|---|---|---|---|---|---|---|---|
| 1 | 신 | 방호벽 | 균열 | 0.2 | 1.0 | | 5 | m | 5.00 |
| 2 | 구 | 방호벽 | 균열부백태 | 0.2 | 0.2 | | 1 | m | 0.20 |
| 3 | 구 | 교면포장 | 포장균열 | 0.3 | 3.0 | | 3 | m | 9.00 |
| 4 | 신 | 방호벽 | 균열 | 0.2 | 3.0 | | 1 | m | 3.00 |
| 5 | 구 | 방호벽 | 균열부백태 | 0.2 | 0.5 | | 1 | m | 0.50 |
| 6 | 신 | 교면포장 | 포장균열 | 0.3 | 3.0 | | 3 | m | 9.00 |
| 7 | 신 | 방호벽 | 균열 | 0.2 | 2.0 | | 1 | m | 2.00 |

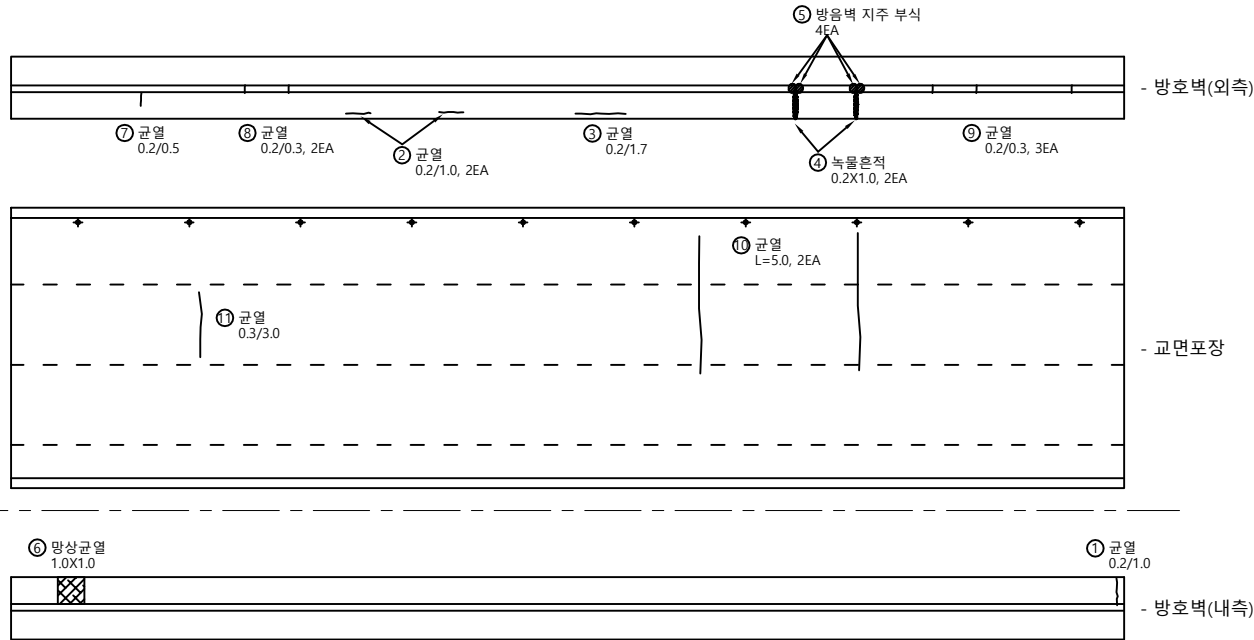
| 번호 | 신/구 | 부재명 | 손 상 현 황 | 손 상 규 모 | | | | | 비고 |
|---|---|---|---|---|---|---|---|---|---|
| 1 | 구 | 방호벽 | 균열 | 0.2 | 1.0 | | 1 | m | 1.00 |
| 2 | 구 | 방호벽 | 균열 | 0.2 | 1.0 | | 2 | m | 2.00 |
| 3 | 구 | 방호벽 | 균열 | 0.2 | 1.7 | | 1 | m | 1.70 |
| 5 | 구 | 방호벽 | 방음벽 지주 부식 | | | | 4 | EA | 4.00 |
| 6 | 구 | 방호벽 | 망상균열 | 0.2 | 1.0 | 1.0 | 1 | m | 1.00 |
| 7 | 구 | 방호벽 | 균열 | 0.2 | 0.5 | | 1 | m | 0.50 |
| 8 | 구 | 방호벽 | 균열 | 0.2 | 0.3 | | 2 | m | 0.60 |
| 9 | 구 | 방호벽 | 균열 | 0.2 | 0.3 | | 3 | m | 0.90 |
| 10 | 구 | 교면포장 | 포장균열 | 0.3 | 5.0 | | 2 | m | 10.00 |
| 11 | 구 | 교면포장 | 포장균열 | 0.3 | 3.0 | | 1 | m | 3.00 |

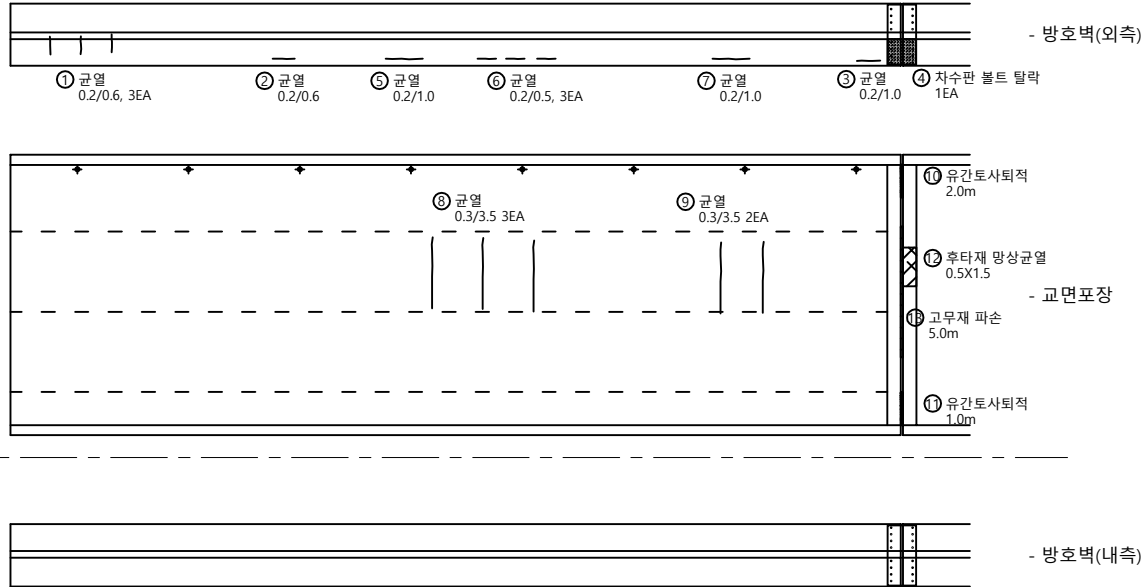
| 번호 | 신/구 | 부재명 | 손 상 현 황 | 손 상 규 모 | | | | | 비고 |
|---|---|---|---|---|---|---|---|---|---|
| 1 | 구 | 방호벽 | 균열 | 0.2 | 0.6 | | 3 | m | 1.80 |
| 2 | 구 | 방호벽 | 균열 | 0.2 | 0.6 | | 1 | m | 0.60 |
| 3 | 구 | 방호벽 | 균열 | 0.2 | 1.0 | | 1 | m | 1.00 |
| 5 | 구 | 방호벽 | 균열 | 0.2 | 1.0 | | 1 | m | 1.00 |
| 6 | 구 | 방호벽 | 균열 | 0.2 | 0.5 | | 3 | m | 1.50 |
| 7 | 구 | 방호벽 | 균열 | 0.2 | 1.0 | | 1 | m | 1.00 |
| 8 | 신 | 교면포장 | 포장균열 | 0.3 | 3.5 | | 3 | m | 10.50 |
| 9 | 신 | 교면포장 | 포장균열 | 0.3 | 3.5 | | 2 | m | 7.00 |
| 12 | 신 | 신축이음 | 후타재 망상균열 | 0.1 | 0.5 | 1.5 | 1 | m | 0.75 |

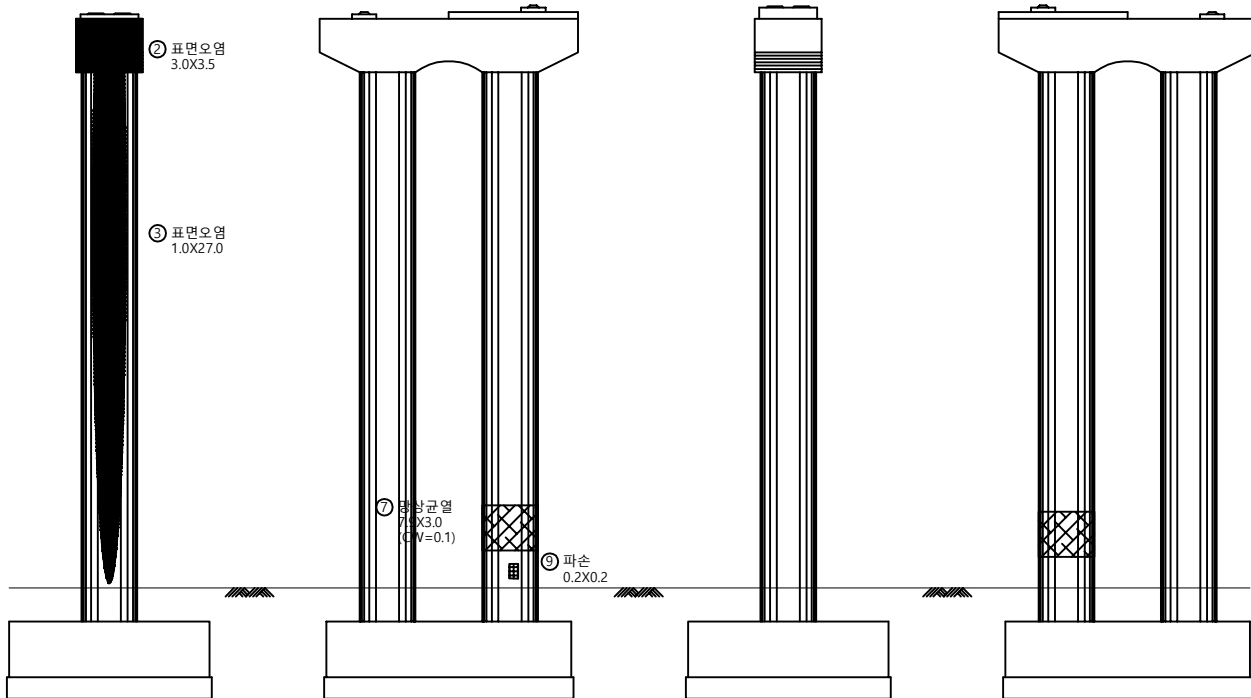
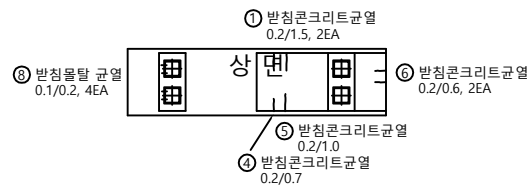
고래진1교(부산) 교각 P3

| 교각 | | | | | | | | | |
|---|---|---|---|---|---|---|---|---|---|
| 1 | 구 | 교량받침 | 반침콘크리트 균열 | 0.2 | 1.5 | | 2 | m | 3.00 |
| 7 | 신 | 가동부 | 망상균열 | 0.1 | 7.9 | 3.0 | 1 | ㎡ | 23.70 |

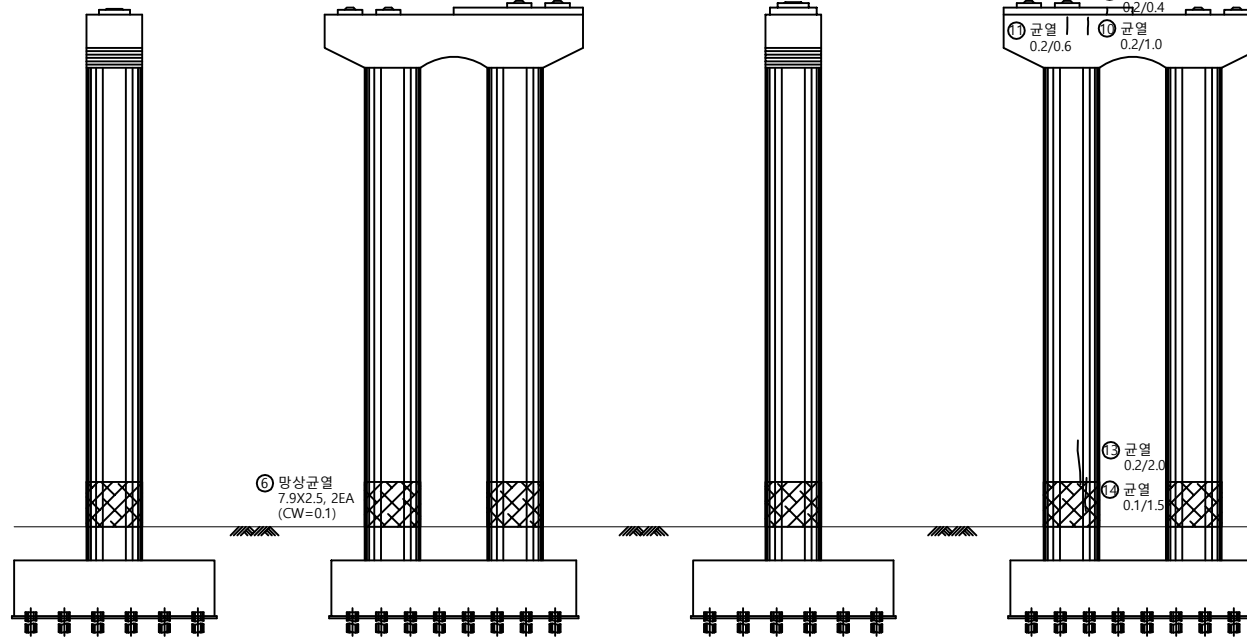
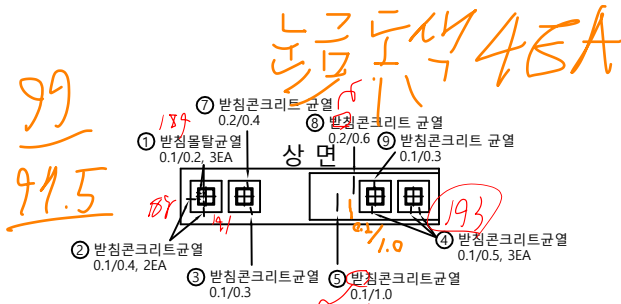
고래진1교(부산) 교각 P4

| 교각 | | | | | | | | | | |
|---|---|---|---|---|---|---|---|---|---|---|
| 6 | 구 | 기동부 | 망상균열 | 0.1 | 7.9 | 2.5 | 2 | ㎡ | 39.50 | |
| 13 | 신 | 기동부 | 균열 | 0.2 | 2.0 | | 1 | m | 2.00 | |
| 14 | 신 | 기동부 | 균열 | 0.1 | 1.5 | | 1 | m | 1.50 | |
