# 고래진1교(부산) 교면포장 S1

| 용역명 | | 2023년 부산울산고속도로 정밀안전점검 및 성능평가 용역 | | | |

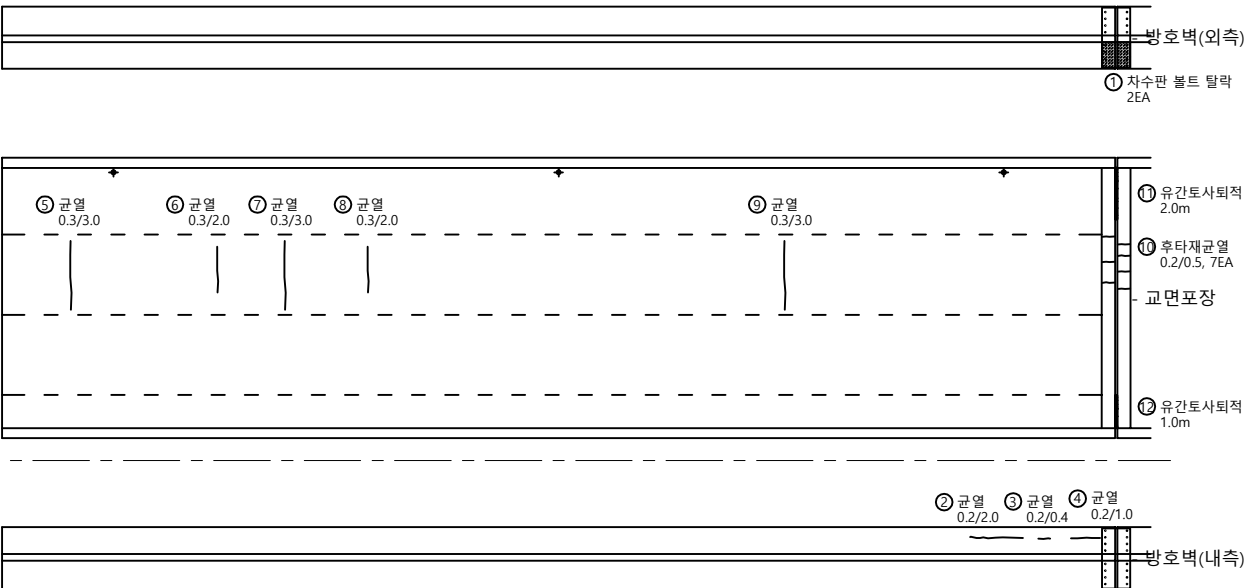
| 교면포장 | | | | | | | | | |
|---|---|---|---|---|---|---|---|---|---|
| 2 | 구 | 방호벽 | 균열 | 0.2 | 2.0 | | 1 | m | 2.00 |
| 3 | 구 | 방호벽 | 균열 | 0.2 | 0.4 | | 1 | m | 0.40 |
| 4 | 구 | 방호벽 | 균열 | 0.2 | 1.0 | | 1 | m | 1.00 |
| 5 | 구 | 교면포장 | 포장균열 | 0.3 | 3.0 | | 1 | m | 3.00 |
| 6 | 구 | 교면포장 | 포장균열 | 0.3 | 2.0 | | 1 | m | 2.00 |
| 7 | 구 | 교면포장 | 포장균열 | 0.3 | 3.0 | | 1 | m | 3.00 |
| 8 | 구 | 교면포장 | 포장균열 | 0.3 | 2.0 | | 1 | m | 2.00 |
| 9 | 구 | 교면포장 | 포장균열 | 0.3 | 3.0 | | 1 | m | 3.00 |
| 10 | 신 | 신축이음 | 후타재 균열 | 0.2 | 0.5 | | 7 | m | 3.50 |

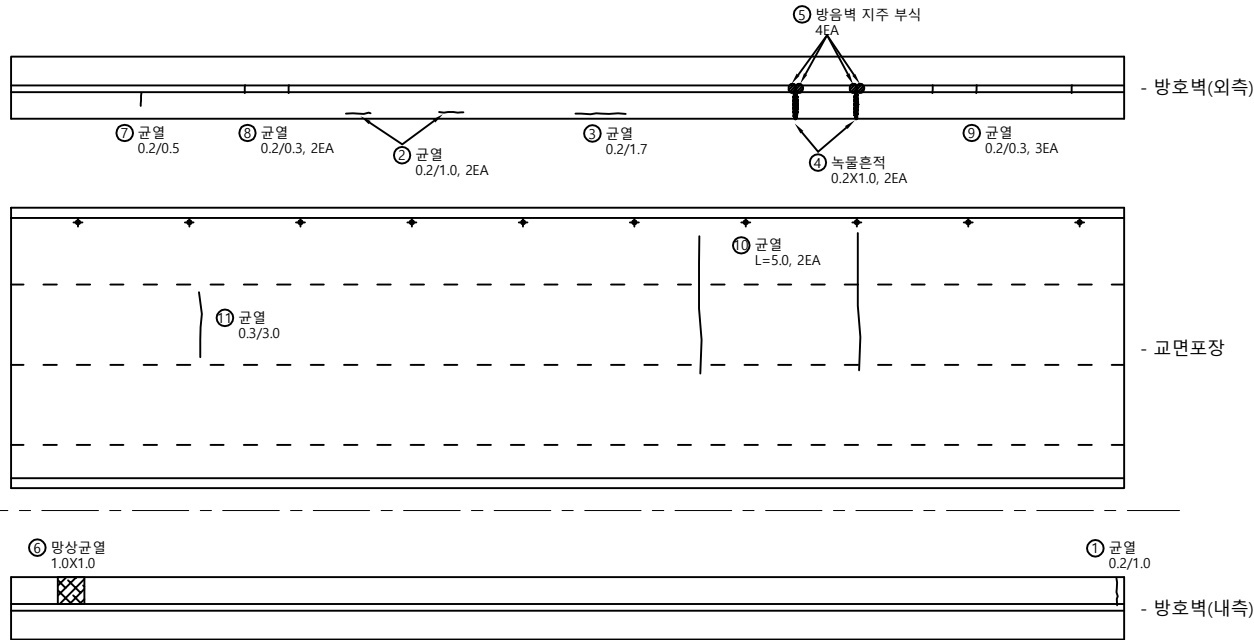
| 번호 | 신/구 | 부재명 | 손 상 현 황 | 손 상 규 모 | | | | | 비고 |
|---|---|---|---|---|---|---|---|---|---|
| 1 | 구 | 방호벽 | 균열 | 0.2 | 1.0 | | 1 | m | 1.00 |
| 2 | 구 | 방호벽 | 균열 | 0.2 | 1.0 | | 2 | m | 2.00 |
| 3 | 구 | 방호벽 | 균열 | 0.2 | 1.7 | | 1 | m | 1.70 |
| 5 | 구 | 방호벽 | 방음벽 지주 부식 | | | | 4 | EA | 4.00 |
| 6 | 구 | 방호벽 | 망상균열 | 0.2 | 1.0 | 1.0 | 1 | m | 1.00 |
| 7 | 구 | 방호벽 | 균열 | 0.2 | 0.5 | | 1 | m | 0.50 |
| 8 | 구 | 방호벽 | 균열 | 0.2 | 0.3 | | 2 | m | 0.60 |
| 9 | 구 | 방호벽 | 균열 | 0.2 | 0.3 | | 3 | m | 0.90 |
| 10 | 구 | 교면포장 | 포장균열 | 0.3 | 5.0 | | 2 | m | 10.00 |
| 11 | 구 | 교면포장 | 포장균열 | 0.3 | 3.0 | | 1 | m | 3.00 |

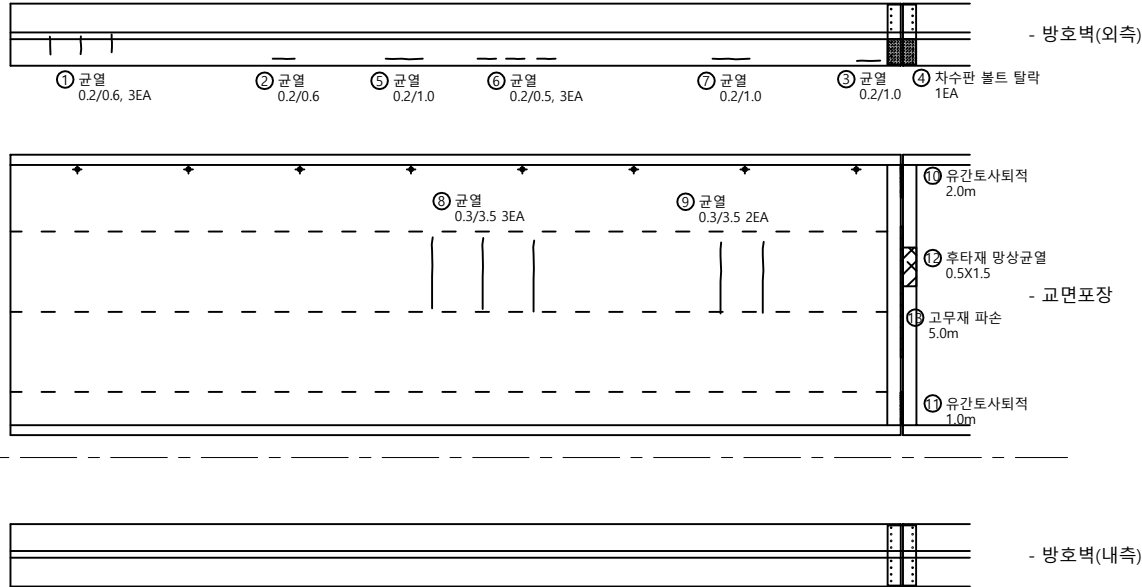
| 번호 | 신/구 | 부재명 | 손 상 현 황 | 손 상 규 모 | | | | | 비고 |
|---|---|---|---|---|---|---|---|---|---|
| 1 | 구 | 방호벽 | 균열 | 0.2 | 0.6 | | 3 | m | 1.80 |
| 2 | 구 | 방호벽 | 균열 | 0.2 | 0.6 | | 1 | m | 0.60 |
| 3 | 구 | 방호벽 | 균열 | 0.2 | 1.0 | | 1 | m | 1.00 |
| 5 | 구 | 방호벽 | 균열 | 0.2 | 1.0 | | 1 | m | 1.00 |
| 6 | 구 | 방호벽 | 균열 | 0.2 | 0.5 | | 3 | m | 1.50 |
| 7 | 구 | 방호벽 | 균열 | 0.2 | 1.0 | | 1 | m | 1.00 |
| 8 | 신 | 교면포장 | 포장균열 | 0.3 | 3.5 | | 3 | m | 10.50 |
| 9 | 신 | 교면포장 | 포장균열 | 0.3 | 3.5 | | 2 | m | 7.00 |
| 12 | 신 | 신축이음 | 후타재 망상균열 | 0.1 | 0.5 | 1.5 | 1 | m | 0.75 |
