## 고래진1교(부산) 교면포장 S1

## 손상물량표

## 2023년 부산울산고속도로 정밀안전점검 및 성능평가 용역

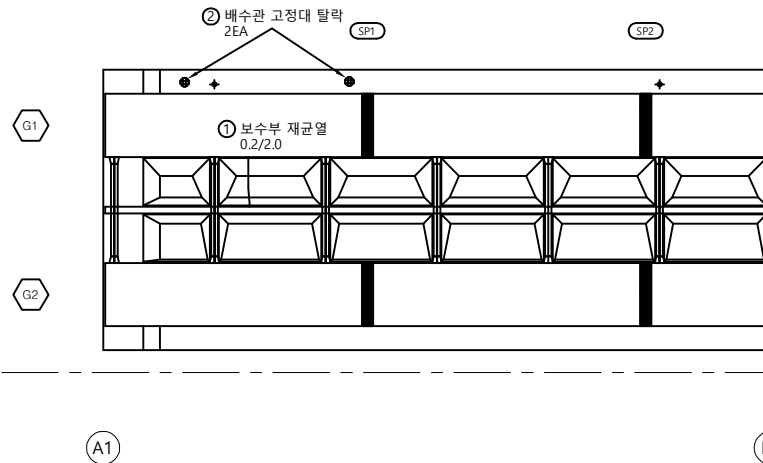
고래진1교(부산) 바닥판하면 S1

| 바닥판 | | | | | | | | | | |
|---|---|---|---|---|---|---|---|---|---|---|
| 1 | 신 | 가로보 | 부식 | | 0.1 | 0.3 | 1 | m | 0.03 | |
| 2 | 구 | 바닥판 | 균열부백티 | 0.2 | 0.5 | | 2 | m | 1.00 | |
| 4 | 구 | 바닥판 | 균열부백티 | 0.2 | 2.0 | | 2 | m | 4.00 | |

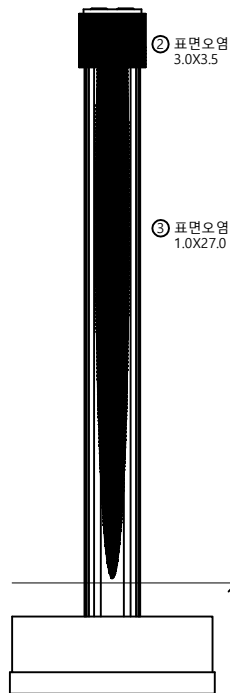
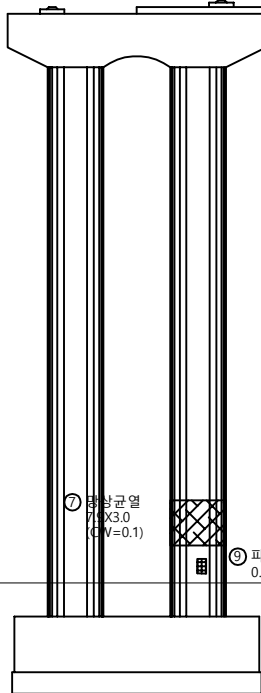
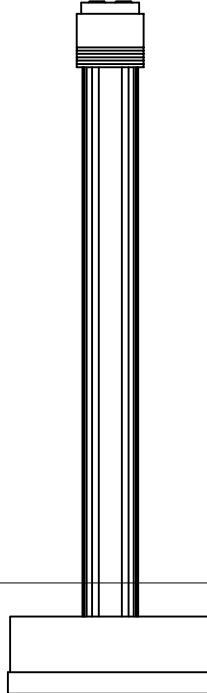
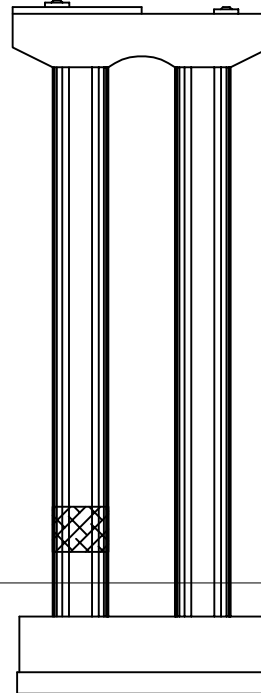
# 고래진1교(부산) 교각 P3

| 교각 | | | | | | | | | |
|---|---|---|---|---|---|---|---|---|---|
| 1 | 구 | 교량받침 | 반침콘크리트 균열 | 0.2 | 1.5 | | 2 | m | 3.00 |
| 7 | 신 | 가동부 | 망상균열 | 0.1 | 7.9 | 3.0 | 1 | ㎡ | 23.70 |
