# 고래진1교(부산) 교면포장 S1

| 용역명 | | 2023년 부산울산고속도로 정밀안전점검 및 성능평가 용역 | | | |

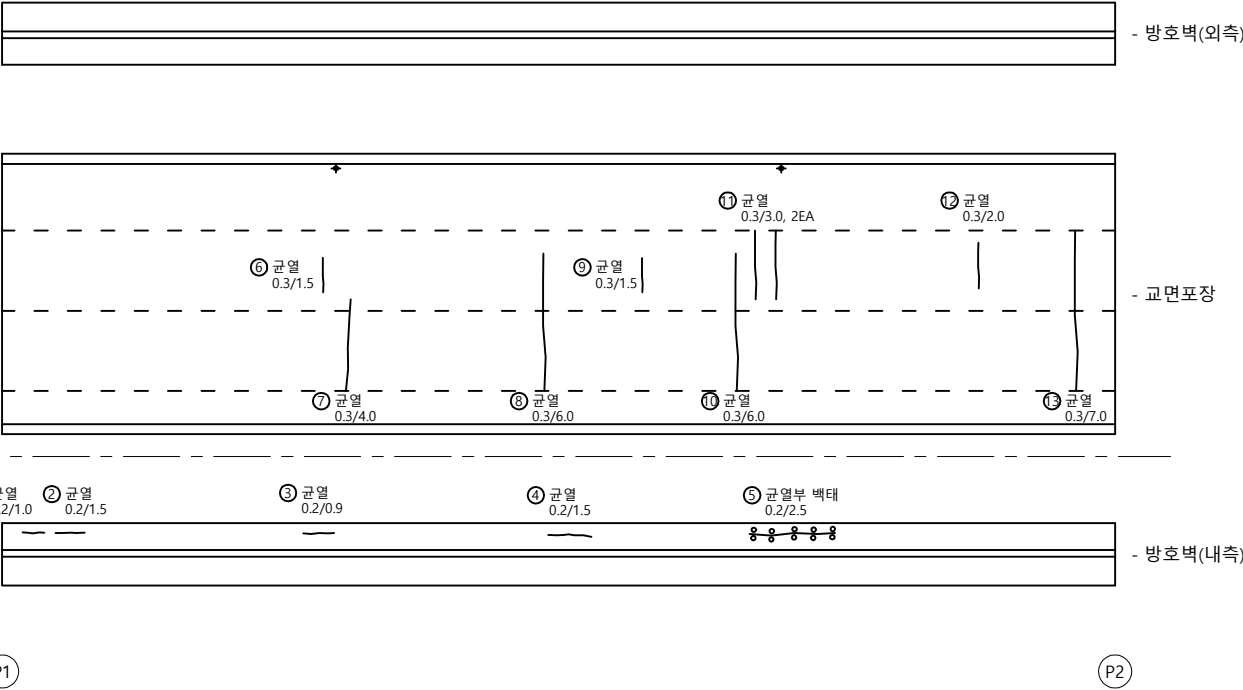
| 교면포장 | | | | | | | | | |
|---|---|---|---|---|---|---|---|---|---|
| 1 | 구 | 방호벽 | 균열 | 0.2 | 1.0 | | 1 | m | 1.00 |
| 2 | 구 | 방호벽 | 균열 | 0.2 | 1.5 | | 1 | m | 1.50 |
| 3 | 구 | 방호벽 | 균열 | 0.2 | 0.9 | | 1 | m | 0.90 |
| 4 | 구 | 방호벽 | 균열 | 0.2 | 1.5 | | 1 | m | 1.50 |
| 5 | 신 | 방호벽 | 균열부백태 | 0.2 | 2.5 | | 1 | m | 2.50 |
| 6 | 구 | 교면포장 | 포장균열 | 0.3 | 1.5 | | 1 | m | 1.50 |
| 7 | 구 | 교면포장 | 포장균열 | 0.3 | 4.0 | | 1 | m | 4.00 |
| 8 | 구 | 교면포장 | 포장균열 | 0.3 | 6.0 | | 1 | m | 6.00 |
| 9 | 구 | 교면포장 | 포장균열 | 0.3 | 1.5 | | 1 | m | 1.50 |
| 10 | 구 | 교면포장 | 포장균열 | 0.3 | 6.0 | | 1 | m | 6.00 |
| 11 | 구 | 교면포장 | 포장균열 | 0.3 | 3.0 | | 2 | m | 6.00 |
| 12 | 구 | 교면포장 | 포장균열 | 0.3 | 2.0 | | 1 | m | 2.00 |
| 13 | 구 | 교면포장 | 포장균열 | 0.3 | 7.0 | | 1 | m | 7.00 |

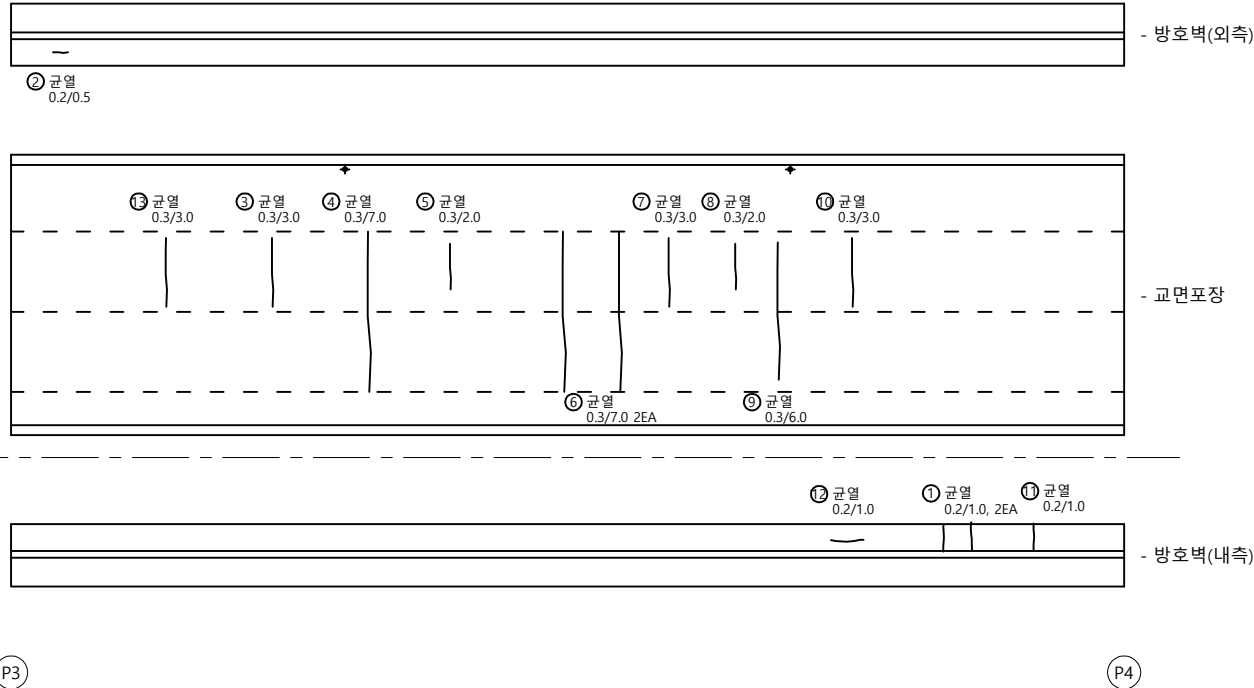
| 번호 | 신/구 | 부재명 | 손 상 현 황 | 손 상 규 모 | | | | | 비고 |
|---|---|---|---|---|---|---|---|---|---|
| 1 | 구 | 방호벽 | 균열 | 0.2 | 1.0 | | 2 | m | 2.00 |
| 2 | 구 | 방호벽 | 균열 | 0.2 | 0.5 | | 1 | m | 0.50 |
| 3 | 구 | 교면포장 | 포장균열 | 0.3 | 3.0 | | 1 | m | 3.00 |
| 4 | 구 | 교면포장 | 포장균열 | 0.3 | 7.0 | | 1 | m | 7.00 |
| 5 | 구 | 교면포장 | 포장균열 | 0.3 | 2.0 | | 1 | m | 2.00 |
| 6 | 신 | 교면포장 | 포장균열 | 0.3 | 7.0 | | 2 | m | 14.00 |
| 7 | 구 | 교면포장 | 포장균열 | 0.3 | 3.0 | | 1 | m | 3.00 |
| 8 | 구 | 교면포장 | 포장균열 | 0.3 | 2.0 | | 1 | m | 2.00 |
| 9 | 구 | 교면포장 | 포장균열 | 0.3 | 6.0 | | 1 | m | 6.00 |
| 10 | 구 | 교면포장 | 포장균열 | 0.3 | 3.0 | | 1 | m | 3.00 |
| 11 | 구 | 방호벽 | 균열 | 0.2 | 1.0 | | 1 | m | 1.00 |
| 12 | 신 | 방호벽 | 균열 | 0.2 | 1.0 | | 1 | m | 1.00 |
| 13 | 신 | 교면포장 | 포장균열 | 0.3 | 3.0 | | 1 | m | 3.00 |

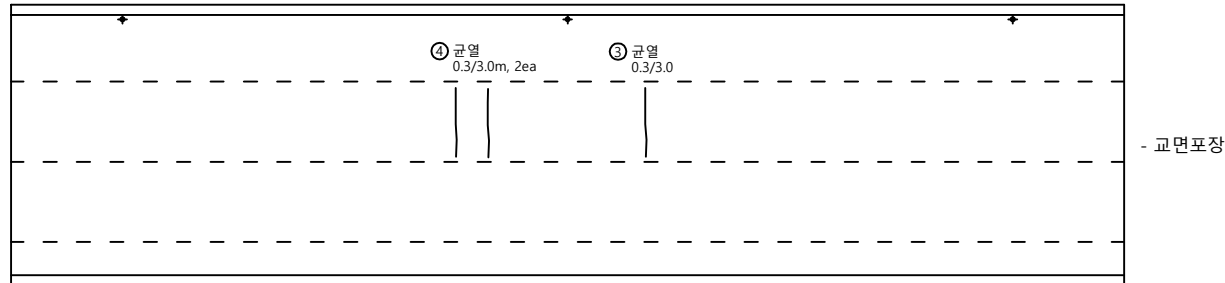
| 번호 | 신/구 | 부재명 | 손상현황 | 손상규모 | | | | | 비고 |
|---|---|---|---|---|---|---|---|---|---|
| 1 | 구 | 방호벽 | 균열 | 0.2 | 0.8 | | 1 | m | 0.80 |
| 2 | 구 | 방호벽 | 균열 | 0.2 | 2.0 | | 1 | m | 2.00 |
| 3 | 구 | 교면포장 | 포장균열 | 0.3 | 3.0 | | 2 | m | 6.00 |
| 4 | 구 | 교면포장 | 포장균열 | 0.3 | 3.0 | | 1 | m | 3.00 |
| 5 | 신 | 방호벽 | 균열 | 0.2 | 1.0 | | 1 | m | 1.00 |
| 6 | 신 | 방호벽 | 균열 | 0.2 | 1.0 | | 1 | m | 1.00 |

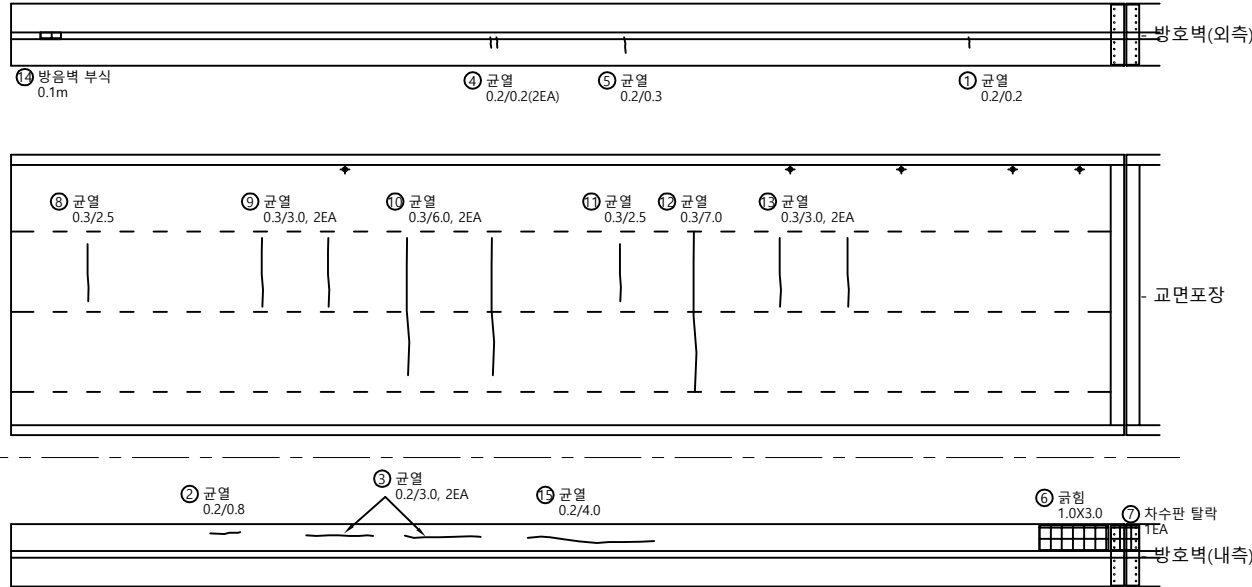
| 번호 | 신/구 | 부재명 | 손상현황 | 손상규모 | | | | | 비고 |
|---|---|---|---|---|---|---|---|---|---|
| 1 | 구 | 방호벽 | 균열 | 0.2 | 0.2 | | 1 | m | 0.20 |
| 2 | 구 | 방호벽 | 균열 | 0.2 | 0.8 | | 1 | m | 0.80 |
| 3 | 구 | 방호벽 | 균열 | 0.2 | 3.0 | | 2 | m | 6.00 |
| 4 | 구 | 방호벽 | 균열 | 0.2 | 0.2 | | 2 | m | 0.40 |
| 5 | 구 | 방호벽 | 균열 | 0.2 | 0.3 | | 1 | m | 0.30 |
| 6 | 신 | 방호벽 | 균열 | | 1.0 | 3.0 | 1 | m | 3.00 |
| 8 | 구 | 교면포장 | 포장균열 | 0.3 | 2.5 | | 1 | m | 2.50 |
| 9 | 구 | 교면포장 | 포장균열 | 0.3 | 3.0 | | 2 | m | 6.00 |
| 10 | 구 | 교면포장 | 포장균열 | 0.3 | 6.0 | | 2 | m | 12.00 |
| 11 | 구 | 교면포장 | 포장균열 | 0.3 | 2.5 | | 1 | m | 2.50 |
| 12 | 구 | 교면포장 | 포장균열 | 0.3 | 7.0 | | 1 | m | 7.00 |
| 13 | 구 | 교면포장 | 포장균열 | 0.3 | 3.0 | | 2 | m | 6.00 |
| 14 | 신 | 방호벽 | 방음벽 부식 | | 0.1 | | 1 | m | 0.10 |
| 15 | 신 | 방호벽 | 균열 | 0.2 | 4.0 | | 1 | m | 4.00 |

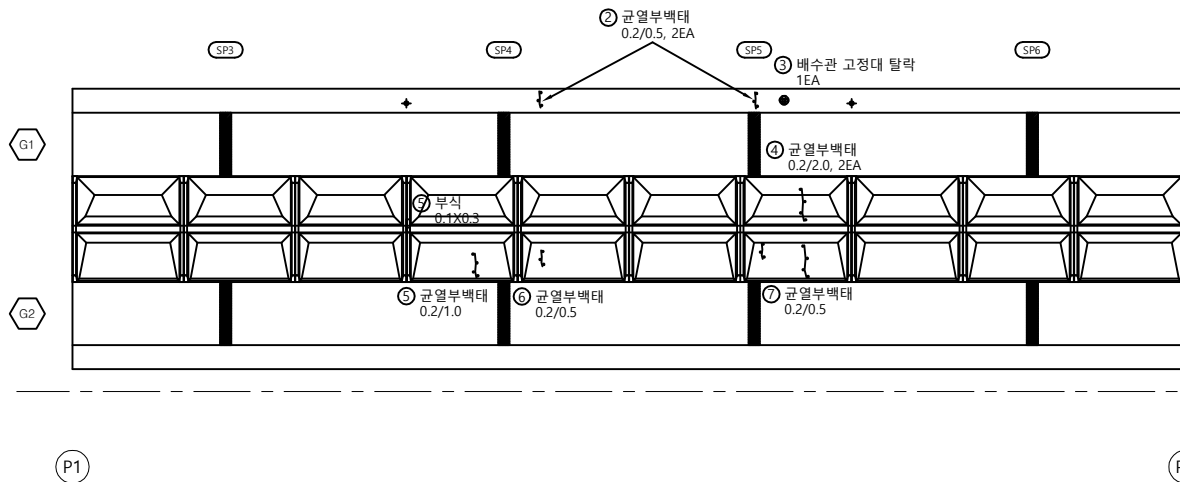
| 번호 | 신/구 | 부재명 | 손 상 현 황 | 손 상 규 모 | | | | | 비고 |
|---|---|---|---|---|---|---|---|---|---|
| 1 | 신 | 가로보 | 부식 | | 0.1 | 0.3 | 1 | ㎡ | 0.03 |
| 2 | 구 | 바닥판 | 균열부백태 | 0.2 | 0.5 | | 2 | m | 1.00 |
| 4 | 구 | 바닥판 | 균열부백태 | 0.2 | 2.0 | | 2 | m | 4.00 |
| 5 | 구 | 바닥판 | 균열부백태 | 0.2 | 1.0 | | 1 | m | 1.00 |
| 6 | 구 | 바닥판 | 균열부백태 | 0.2 | 0.5 | | 1 | m | 0.50 |
| 7 | 구 | 바닥판 | 균열부백태 | 0.2 | 0.5 | | 1 | m | 0.50 |

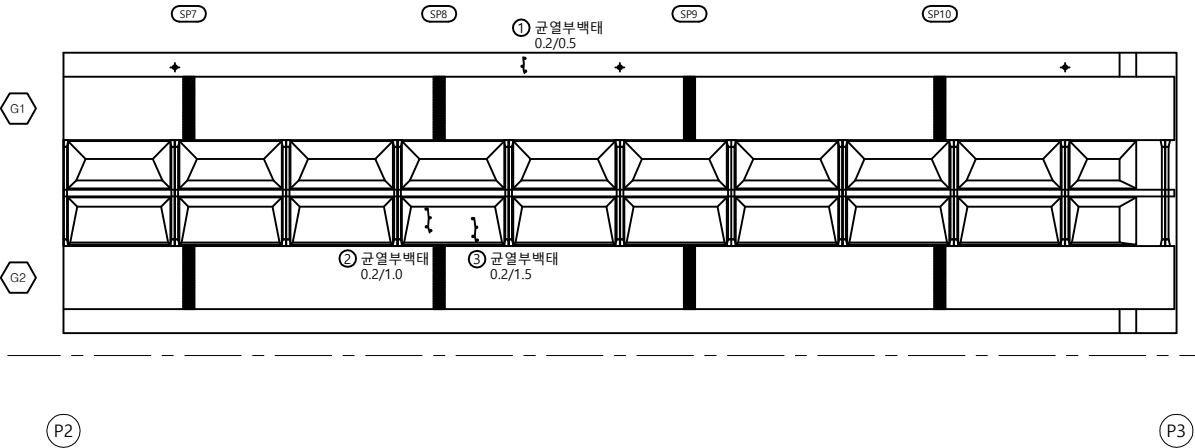
| 번호 | 신/구 | 부재명 | 손 상 현 황 | 손 상 규 모 | | | | | 비고 |
|---|---|---|---|---|---|---|---|---|---|
| 1 | 구 | 바닥판 | 균열부백태 | 0.2 | 0.5 | | 1 | m | 0.50 |
| 2 | 구 | 바닥판 | 균열부백태 | 0.2 | 1.0 | | 1 | m | 1.00 |
| 3 | 구 | 바닥판 | 균열부백태 | 0.2 | 1.5 | | 1 | m | 1.50 |

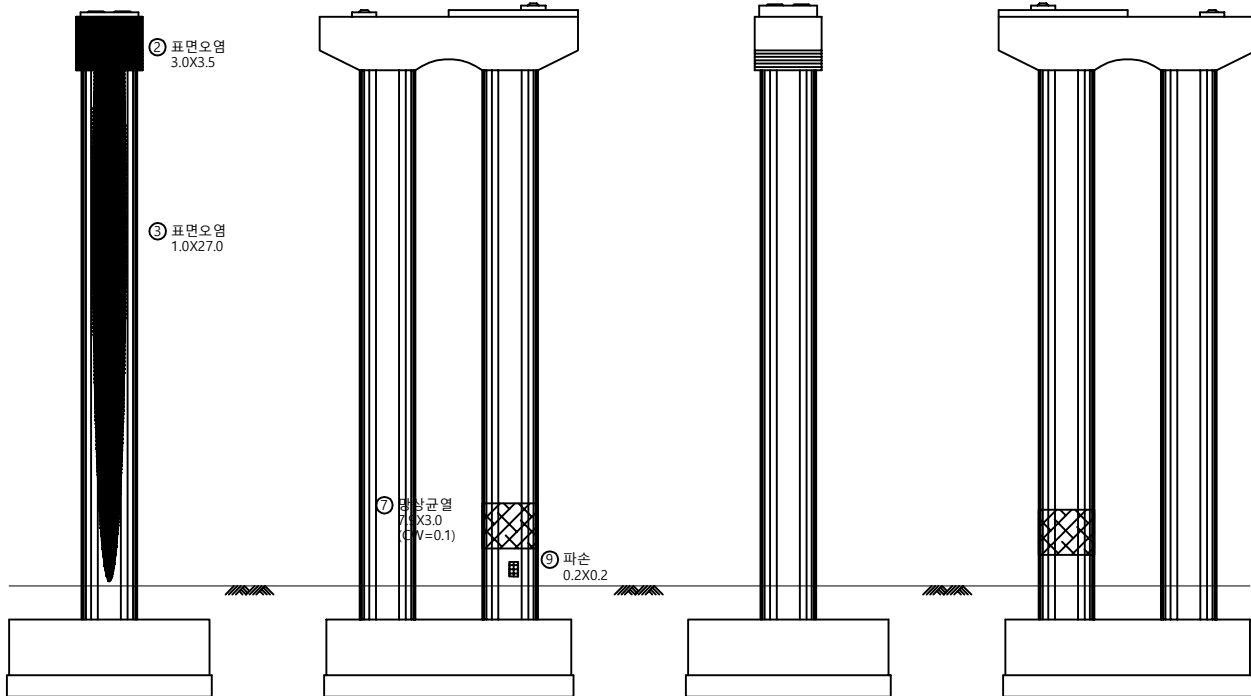
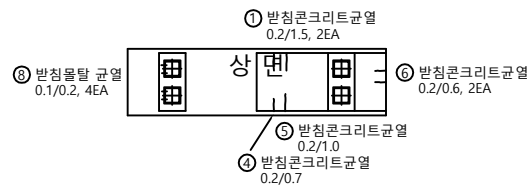
고래진1교(부산) 교각 P3

| 교각 | | | | | | | | | |
|---|---|---|---|---|---|---|---|---|---|
| 1 | 구 | 교량받침 | 반침콘크리트균열 | 0.2 | 1.5 | | 2 | m | 3.00 |
| 4 | 구 | 교량받침 | 반침콘크리트균열 | 0.2 | 0.7 | | 1 | m | 0.70 |
| 5 | 구 | 교량받침 | 반침콘크리트균열 | 0.2 | 1.0 | | 1 | m | 1.00 |
| 6 | 구 | 교량받침 | 반침콘크리트균열 | 0.2 | 0.6 | | 2 | m | 1.20 |
| 7 | 신 | 가동부 | 방수균열 | 0.1 | 7.9 | 3.0 | 1 | ㎡ | 23.70 |
| 8 | 구 | 교량받침 | 반침콘크리트균열 | 0.1 | 0.2 | | 4 | m | 0.80 |

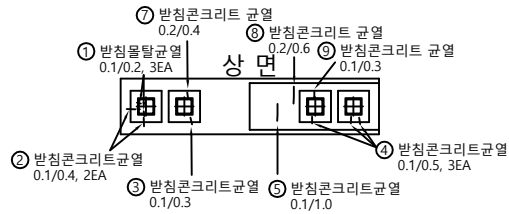
# 고래진1교(부산) 교각 P4

| 번호 | 신/구 | 부재명 | 손상 현 황 | 손 상 규 모 | | | | | 비고 |
|---|---|---|---|---|---|---|---|---|---|
| 1 | 구 | 교량받침 | 반침콘크리트 균열 | 0.1 | 0.2 | | 3 | m | 0.60 |
| 2 | 구 | 교량받침 | 반침콘크리트 균열 | 0.1 | 0.4 | | 2 | m | 0.80 |
| 3 | 구 | 교량받침 | 반침콘크리트 균열 | 0.1 | 0.3 | | 1 | m | 0.30 |
| 4 | 구 | 교량받침 | 반침콘크리트 균열 | 0.1 | 0.5 | | 3 | m | 1.50 |
| 5 | 구 | 교량받침 | 반침콘크리트 균열 | 0.1 | 1.0 | | 1 | m | 1.00 |
