# 교면포장 - S1 외관조사망도

| 범 | 균열 | 망상균열 | 균열부백대 | 용역명 | 2022년 부산울산고속도로 정기·정밀안전점검용역 | |
| | 변형 | 볼트결함 | 부식 | 시설유명 | 고래진1교 (울산) | |

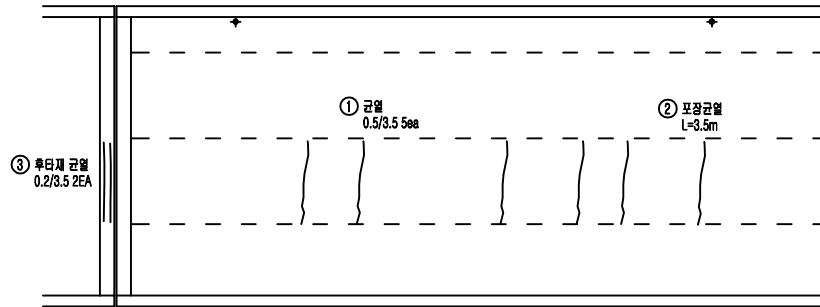
| 교면포장 | | | | | | | | | |
|---|---|---|---|---|---|---|---|---|---|
| 1 | 구 | 포장 | 포장균열 | | 3.5 | | 5 | m | 17.50 |
| 2 | 신 | 포장 | 포장균열 | | 3.5 | | 1 | m | 3.50 |
| 3 | 신 | 신축이음 | 유간토사퇴적 | 0.2 | 3.5 | | 2 | m | 7.00 |

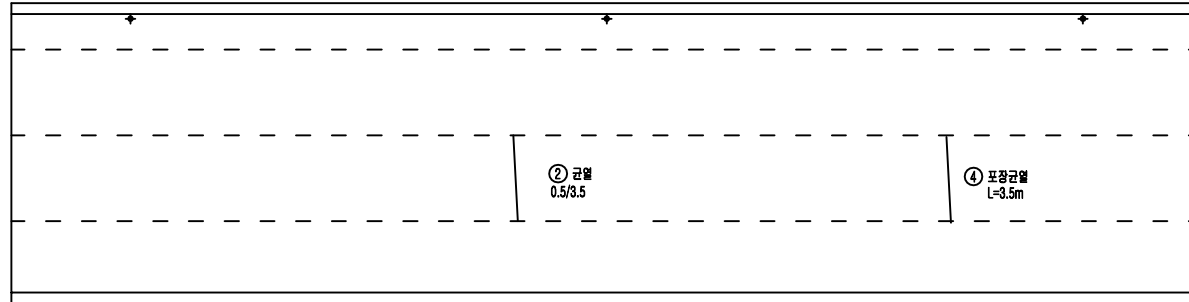
# 교면포장 - S5 외관조사망도

| 교면포장 | | | | | | | | | |
|---|---|---|---|---|---|---|---|---|---|
| 2 | 구 | 포장 | 포장균열 | | 3.5 | | 1 | m | 3.50 |
| 4 | 신 | 포장 | 포장균열 | | 3.5 | | 1 | m | 3.50 |

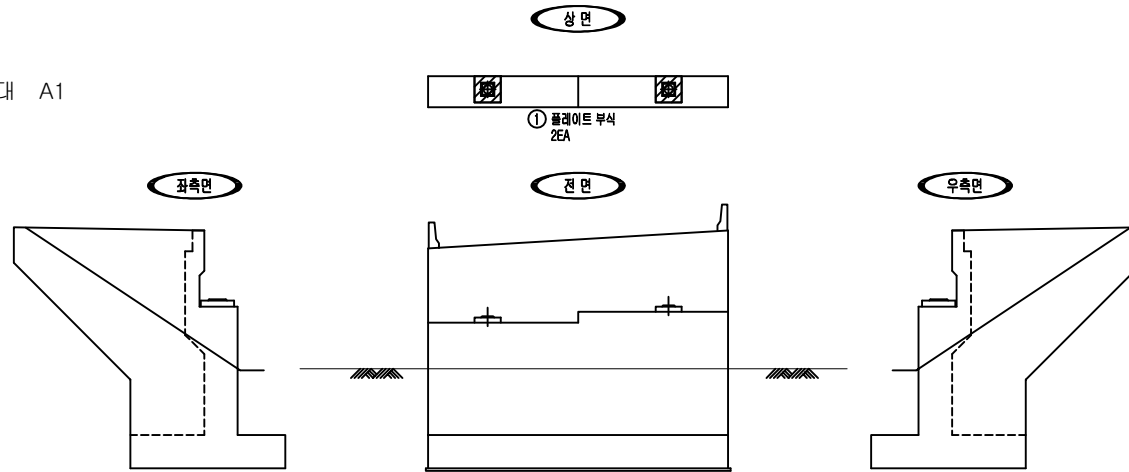
## ■ 교대 A1

| 교대 | | | | | | | | | |
|---|---|---|---|---|---|---|---|---|---|
| 1 | 신 | 교량연장 | 플레이트 부식 | | | | 2 | EA | 2.00 |

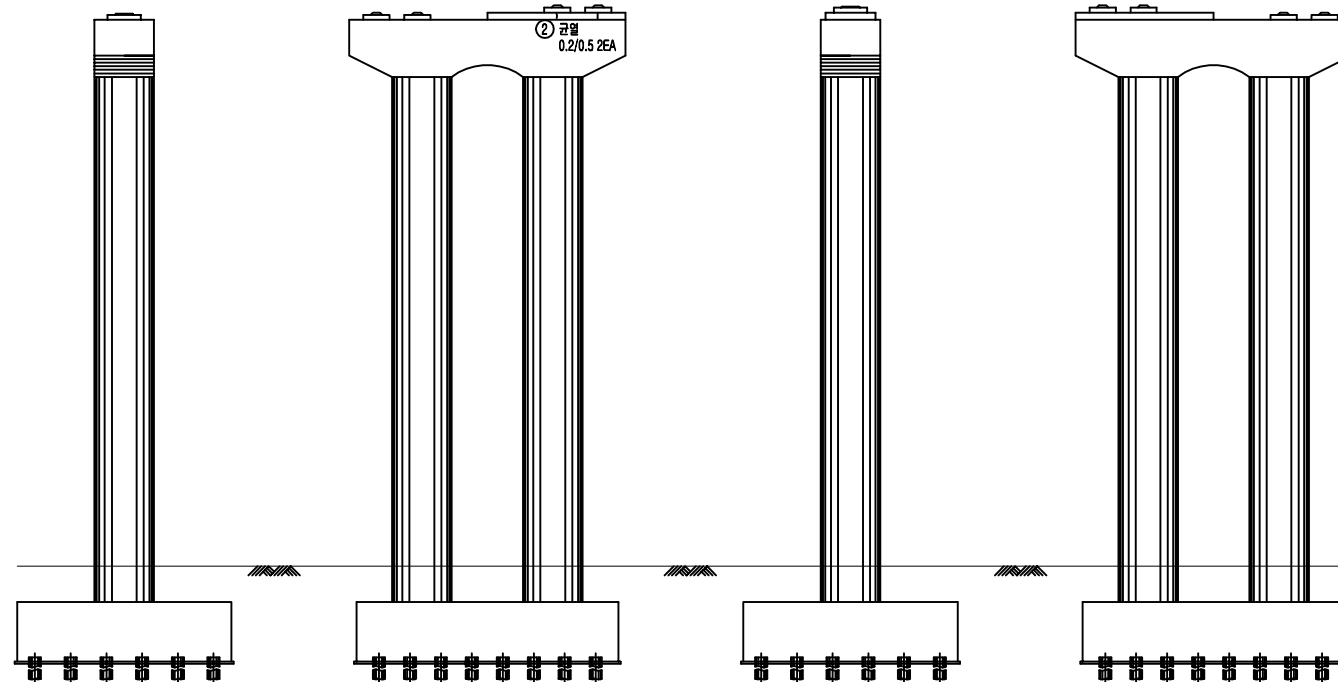
P5

| 번호 | 신/구 | 부재명 | 손상현황 | 손상규모 | | | | | 비고 |
|---|---|---|---|---|---|---|---|---|---|
| 1 | 신 | 교량연관 | 플레이트 부식 | | | | 4 | EA | 4.00 |
| 2 | 신 | 교량 | 균열 | 0.2 | 0.5 | | 2 | m | 1.00 |

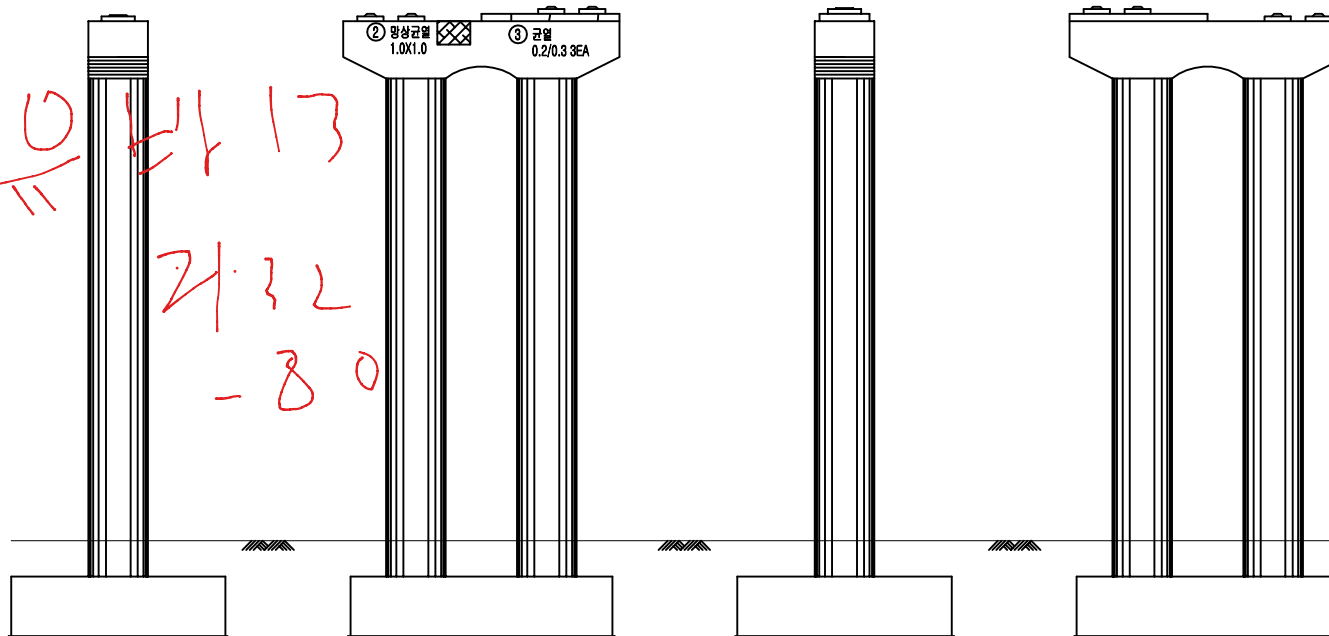
| 번호 | | 신/구 | 부재명 | 손상현황 | 손상규모 | | | | | 비고 |
|---|---|---|---|---|---|---|---|---|---|---|
| 1 | 신 | 교량연경 | 플레이트 부식 | | | | | 4 | EA | 4.00 |
| 2 | 신 | 교량 | 방수균열 | | | 1.0 | 1.0 | 1 | m² | 1.00 |
| 3 | 신 | 교량 | 균열 | | 0.2 | 0.3 | | 3 | m | 0.90 |
