# 교면포장 - S1 외관조사망도

| 2022년 부산울산고속도로 정기·정밀안전점검용역 | | | | | |
| 고래진1교(울산) | | | | | |

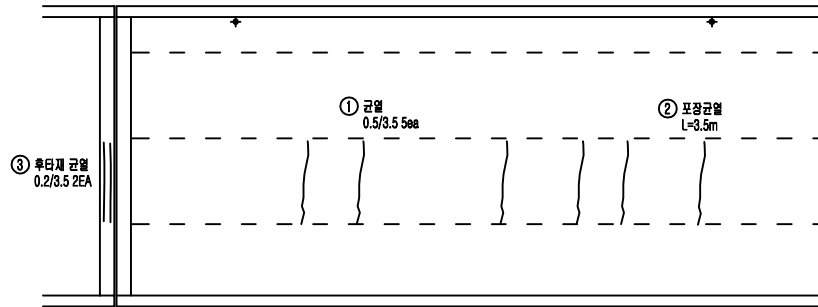
| 교면포장 | | | | | | | | | |
|---|---|---|---|---|---|---|---|---|---|
| 1 | 구 | 포장 | 포장균열 | | 3.5 | | 5 | m | 17.50 |
| 2 | 신 | 포장 | 포장균열 | | 3.5 | | 1 | m | 3.50 |
| 3 | 신 | 신축이음 | 음간토사퇴적 | 0.2 | 3.5 | | 2 | m | 7.00 |

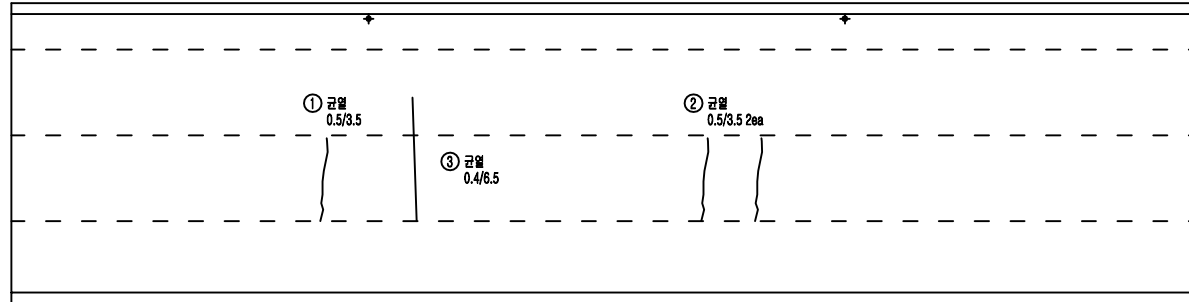
| 교면포장 | | | | | | | | | |
|---|---|---|---|---|---|---|---|---|---|
| 1 | 구 | 포장 | 포장균열 | | 3.5 | | 1 | m | 3.50 |
| 2 | 구 | 포장 | 포장균열 | | 6.5 | | 1 | m | 6.50 |
| 3 | 구 | 포장 | 포장균열 | | 3.5 | | 2 | m | 7.00 |

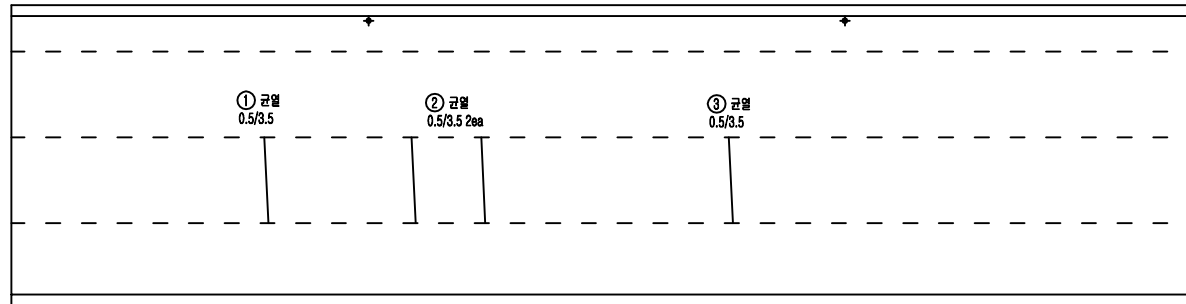
| 교면포장 | | | | | | | | | |
|---|---|---|---|---|---|---|---|---|---|
| 1 | 구 | 포장 | 포장균열 | | 3.5 | | 1 | m | 3.50 |
| 2 | 구 | 포장 | 포장균열 | | 3.5 | | 2 | m | 7.00 |
| 3 | 구 | 포장 | 포장균열 | | 3.5 | | 1 | m | 3.50 |

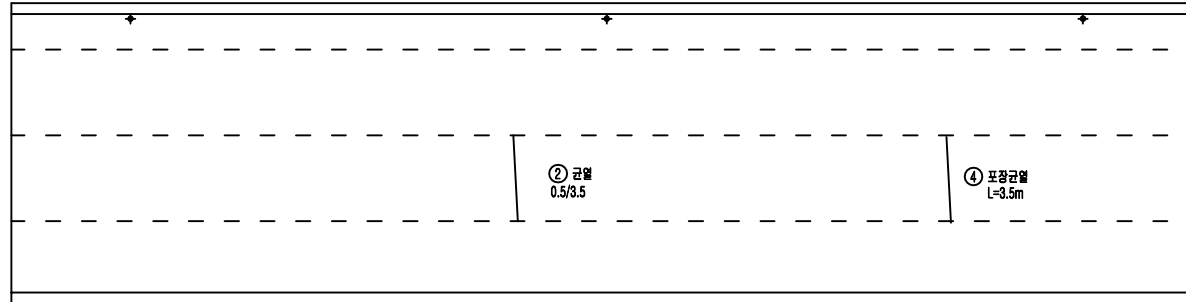
| 교면포장 | | | | | | | | | |
|---|---|---|---|---|---|---|---|---|---|
| 2 | 구 | 포장 | 포장균열 | | 3.5 | | 1 | m | 3.50 |
| 4 | 신 | 포장 | 포장균열 | | 3.5 | | 1 | m | 3.50 |

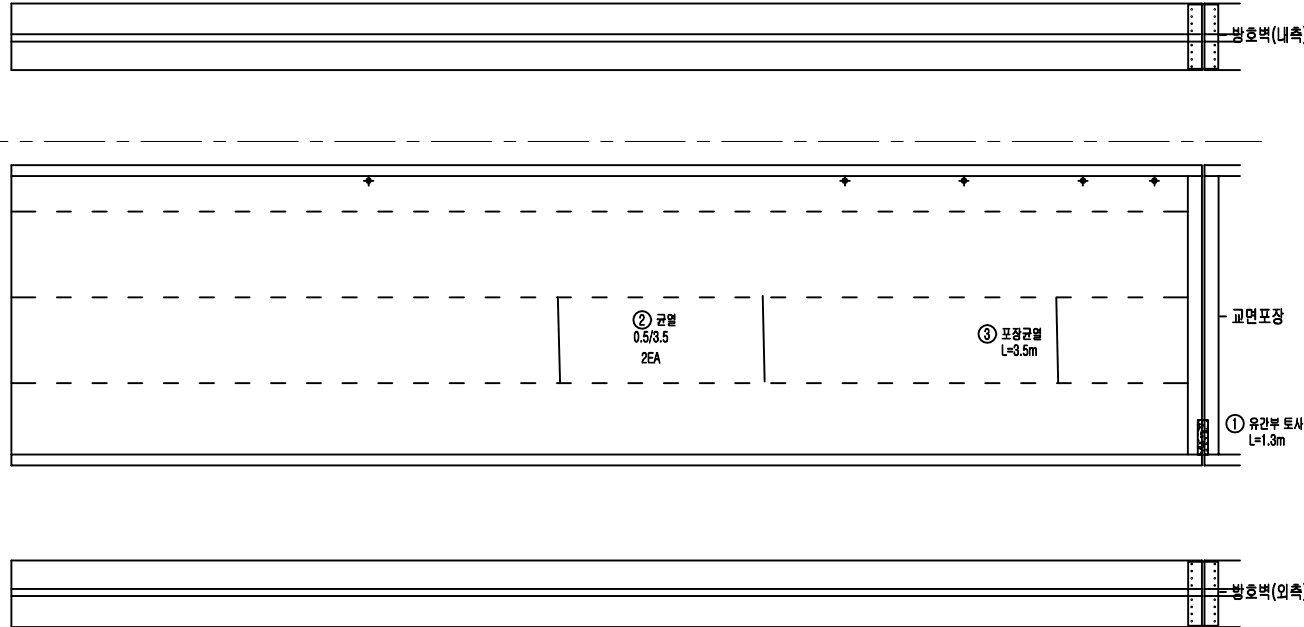
| 교면포장 | | | | | | | | | |
|---|---|---|---|---|---|---|---|---|---|
| 2 | 구 | 포장 | 포장균열 | 3.5 | | | 2 | m | 7.00 |
| 3 | 신 | 포장 | 포장균열 | 3.5 | | | 1 | m | 3.50 |

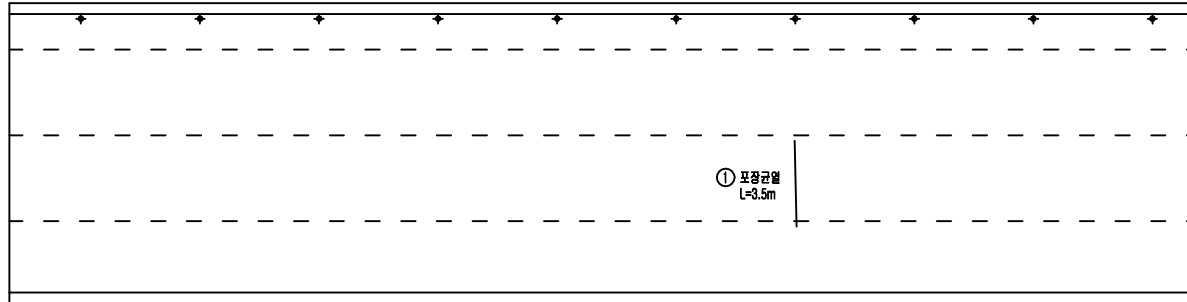
| 교면포장 | | | | | | | | | |
|---|---|---|---|---|---|---|---|---|---|
| 1 | 신 | 포장 | 포장균열 | | 3.5 | | 1 | m | 3.50 |

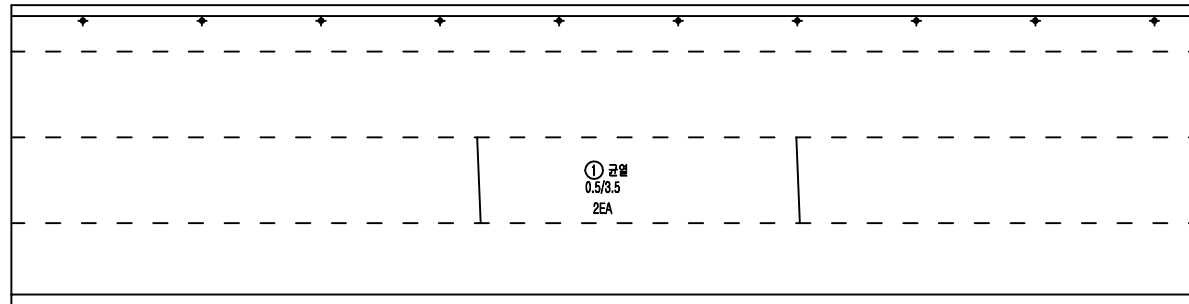
| 교면포장 | | | | | | | | | |
|---|---|---|---|---|---|---|---|---|---|
| 1 | 구 | 포장 | 포장균열 | | 3.5 | | 2 | m | 7.00 |

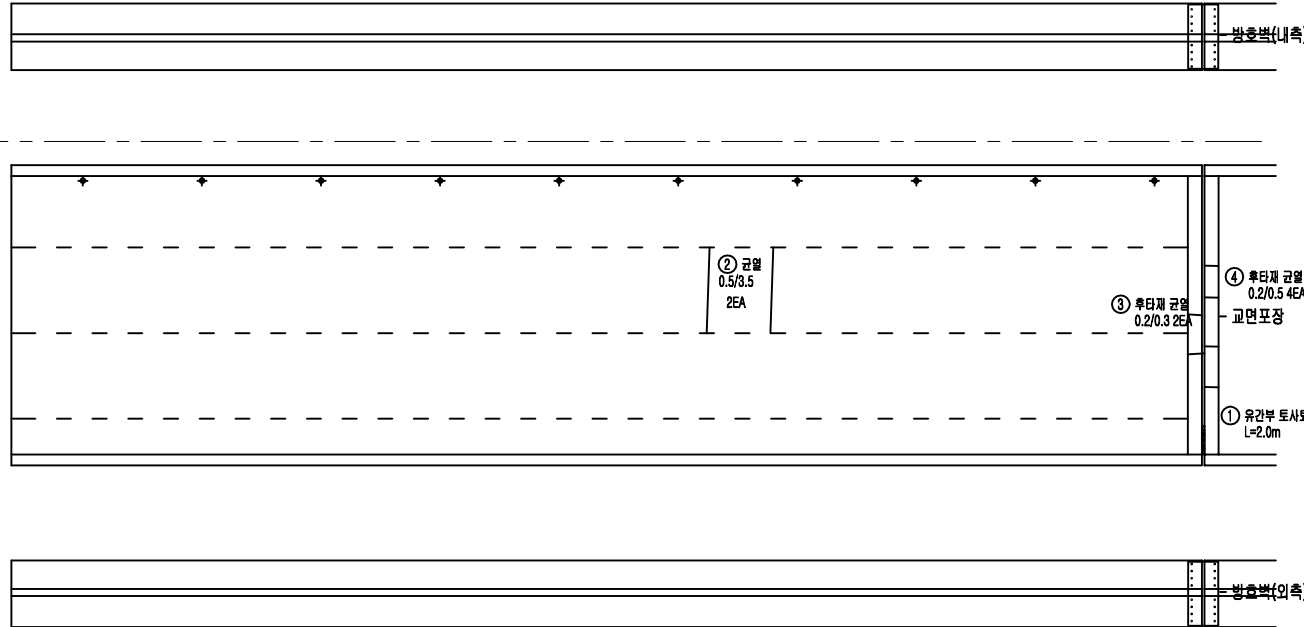
| 교면포장 | | | | | | | | | |
|---|---|---|---|---|---|---|---|---|---|
| 2 | 구 | 포장 | 포장균열 | | 3.5 | | 2 | m | 7.00 |
| 3 | 신 | 신축어음 | 후타재 균열 | 0.2 | 0.3 | | 2 | m | 0.60 |
| 4 | 신 | 신축어음 | 후타재 균열 | 0.2 | 0.5 | | 4 | m | 2.00 |

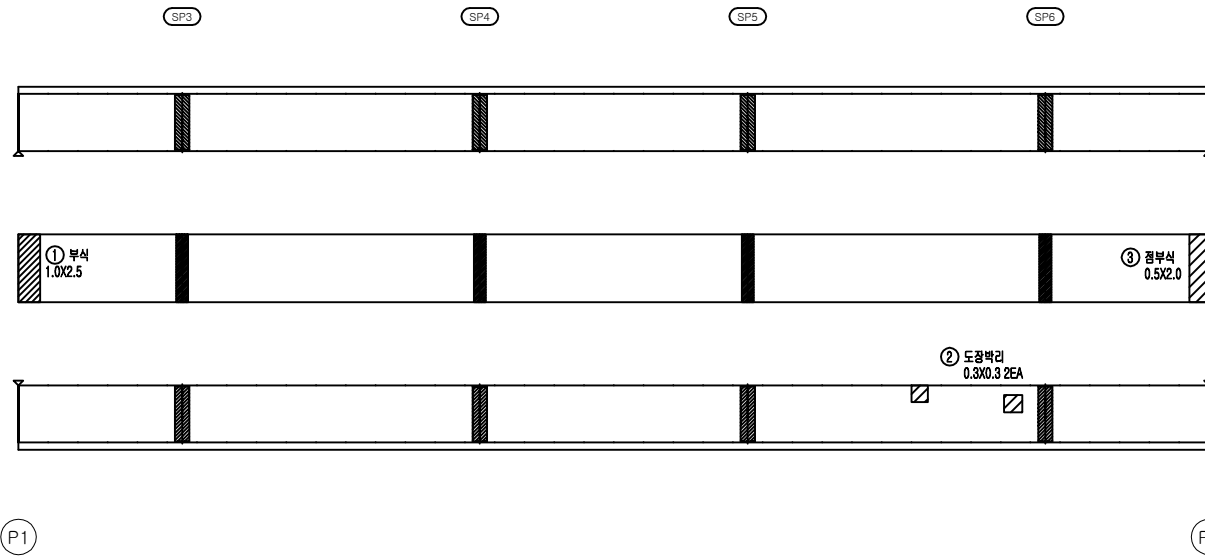
# 거터외부 - S2 - G2 외관조사망도

| 거터외부 | | | | | | | | | |
|---|---|---|---|---|---|---|---|---|---|
| 1 | 구 | 하부 | 부식 | 1.0 | 2.5 | 1 | m² | 2.50 | |

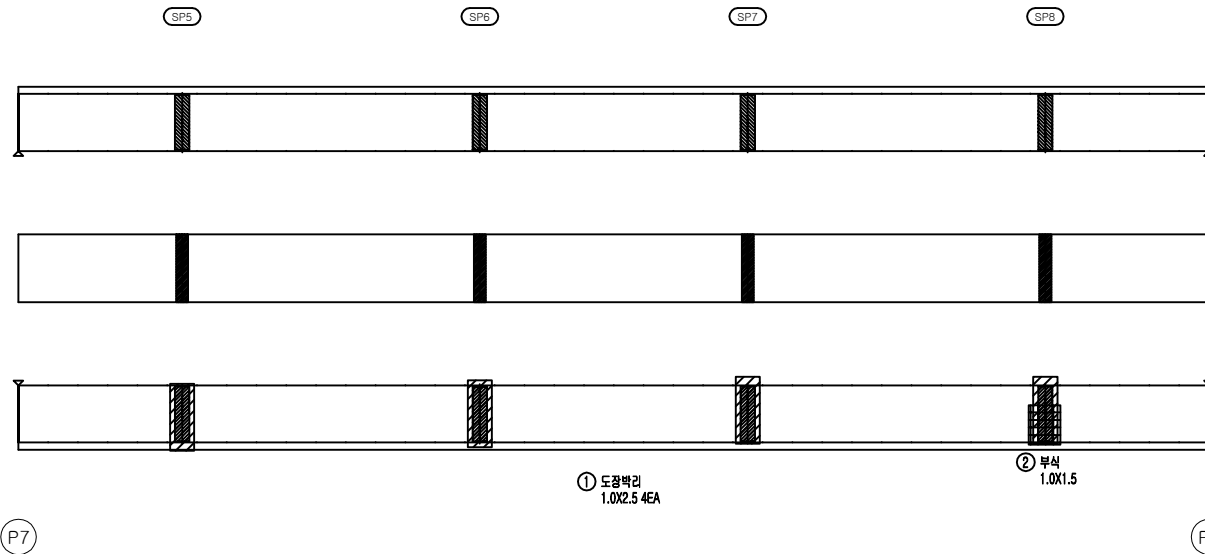
# 거터외부 - S8 - G2 외관조사망도

| 거터외부 | | | | | | | | | |
|---|---|---|---|---|---|---|---|---|---|
| 2 | 신 | 우측 | 부식 | | 1.0 | 1.5 | 1 | m² | 1.50 |

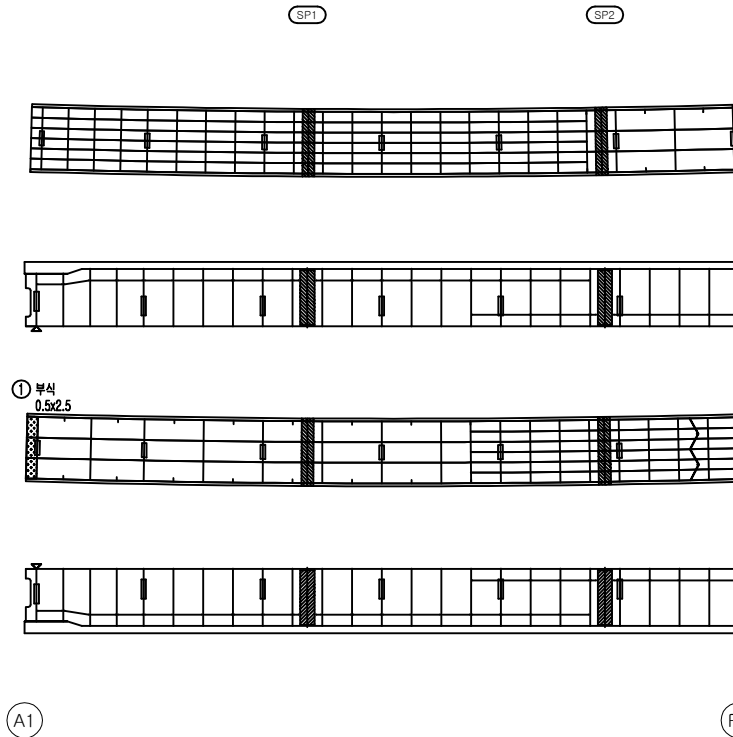
| 거더내부 | | | | | | | | | |
|---|---|---|---|---|---|---|---|---|---|
| S1G2 | | | | | | | | | |

| 거더내부 | | | | | | | | | |
|---|---|---|---|---|---|---|---|---|---|
| 1 | 구 | 허부 | 부식 | | 0.5 | 2.5 | 1 | ㎡ | 1.25 |

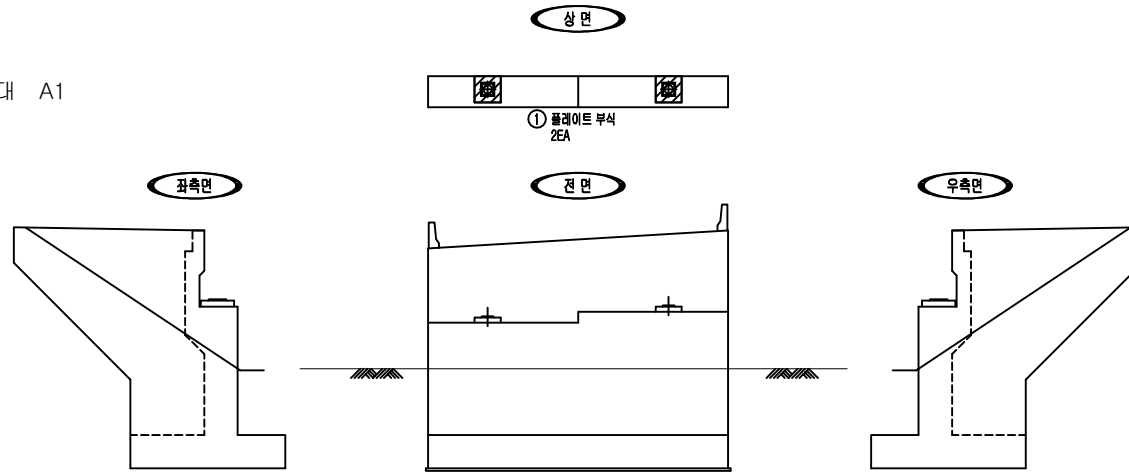
## ■ 교대 A1

| 교대 | | | | | | | | | |
|---|---|---|---|---|---|---|---|---|---|
| 1 | 신 | 교량연장 | 플레이트 부식 | | | | 2 | EA | 2.00 |

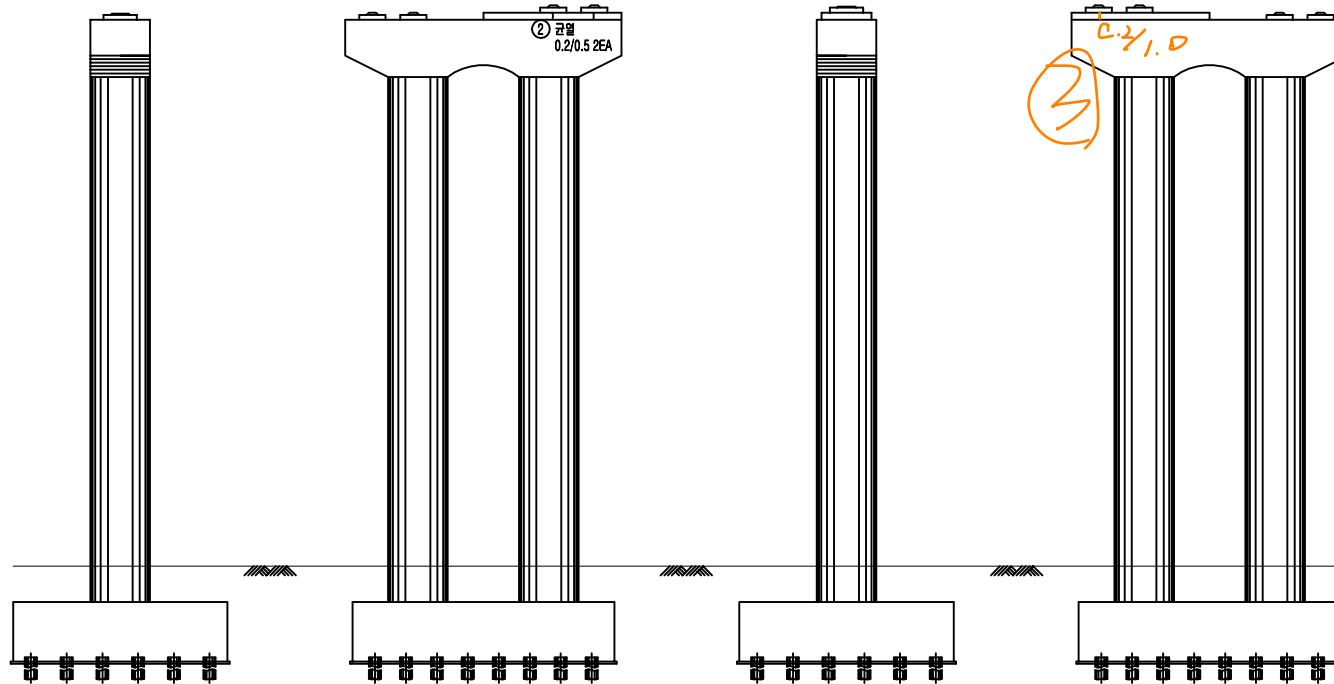
| 교각 | | | | | | | | | |
|---|---|---|---|---|---|---|---|---|---|
| 1 | 신 | 교량연관 | 플래이트 부식 | | | | 4 | EA | 4.00 |
| 2 | 신 | 교방 | 균열 | 0.2 | 0.5 | | 2 | m | 1.00 |

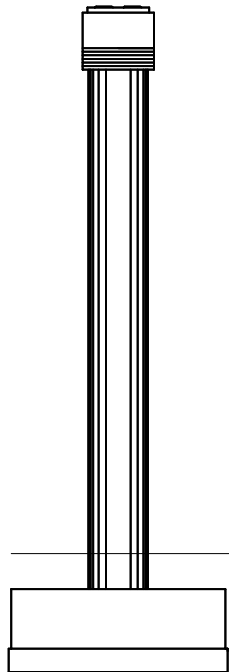
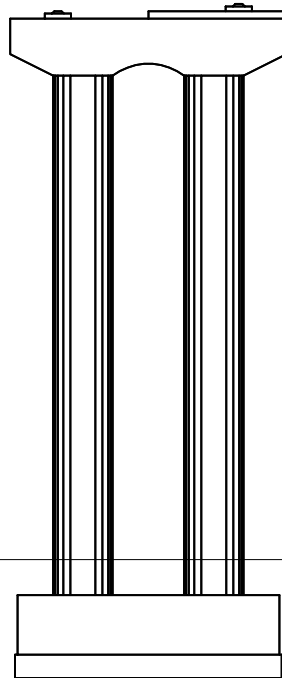
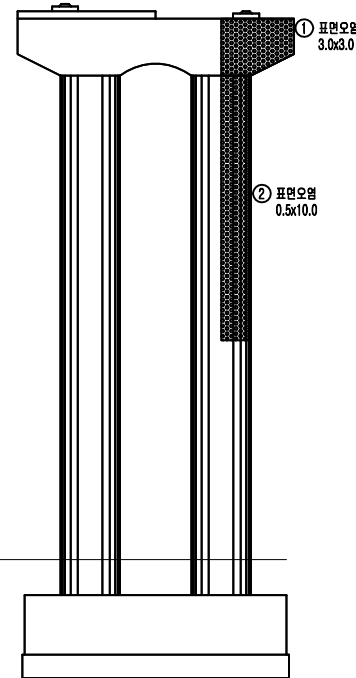
| 교각 | | | | | | | | | |
|---|---|---|---|---|---|---|---|---|---|
| P6 | | | | | | | | | |

| 교각 | | | | | | | | | |
|---|---|---|---|---|---|---|---|---|---|
| 3 | 신 | 교량받침 | 플레이트 부식 | | | | 4 | EA | 4.00 |

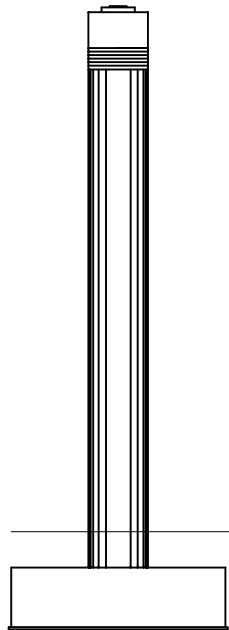
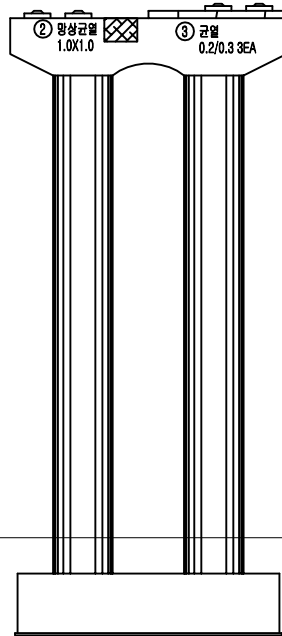
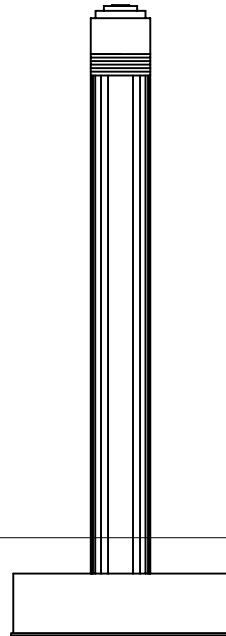
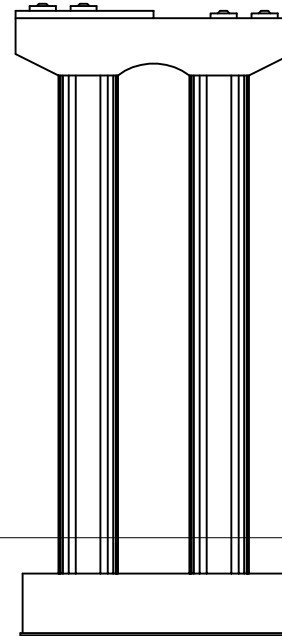
| 교각 | | | | | | | | | |
|---|---|---|---|---|---|---|---|---|---|
| P7 | | | | | | | | | |

| 교각 | | | | | | | | | |
|---|---|---|---|---|---|---|---|---|---|
| 1 | 신 | 교량연관 | 플레이트 부식 | | | | 4 | EA | 4.00 |
| 2 | 신 | 교량 | 방상균열 | | 1.0 | 1.0 | 1 | m² | 1.00 |
| 3 | 신 | 교량 | 균열 | 0.2 | 0.3 | | 3 | m | 0.90 |
