# 교면포장 - S1 외관조사망도

| 범 | 균열 | 망상균열 | 균열부백대 | 용역명 | 2022년 부산울산고속도로 정기·정밀안전점검용역 | |
| | 변형 | 볼트결함 | 부식 | 시설유명 | 고래진1교 (울산) | |

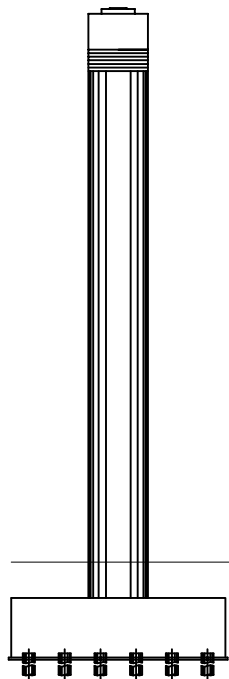
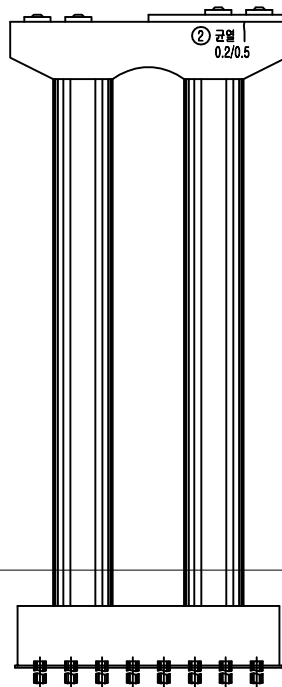
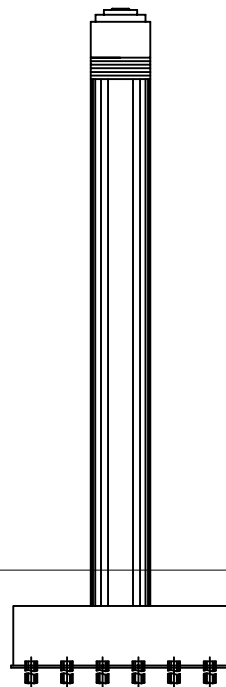
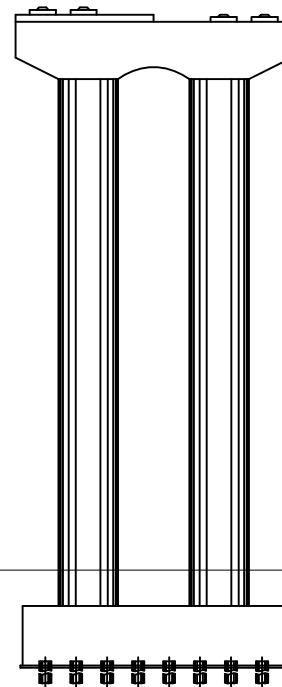
| 교각 | | | | | | | | | |
|---|---|---|---|---|---|---|---|---|---|
| P4 | | | | | | | | | |

| 교각 | | | | | | | | | |
|---|---|---|---|---|---|---|---|---|---|
| 1 | 신 | 교량연경 | 플레이트 부식 | | | | 4 | EA | 4.00 |
| 2 | 신 | 교방 | 균열 | 0.2 | 0.5 | | 1 | m | 0.50 |

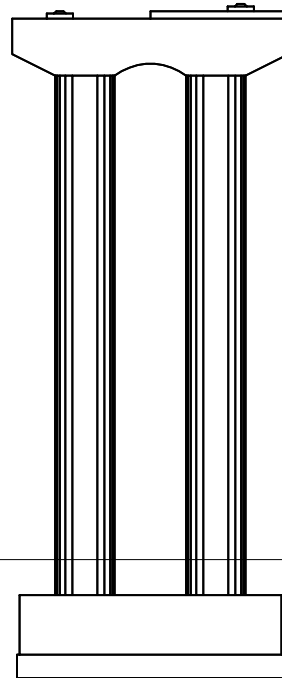
| 교각 | | | | | | | | | |
|---|---|---|---|---|---|---|---|---|---|
| P6 | | | | | | | | | |

| 교각 | | | | | | | | | |
|---|---|---|---|---|---|---|---|---|---|
| 3 | 신 | 교량받침 | 플레이트 부식 | | | | 4 | EA | 4.00 |
