# 교면포장 - S1 외관조사망도

| 범 | 균열 | 망상균열 | 균열부백대 | 용역명 | 2022년 부산울산고속도로 정기·정밀안전점검용역 | |
| | 변형 | 볼트결함 | 부식 | 시설물명 | 고래진1교(울산) | |

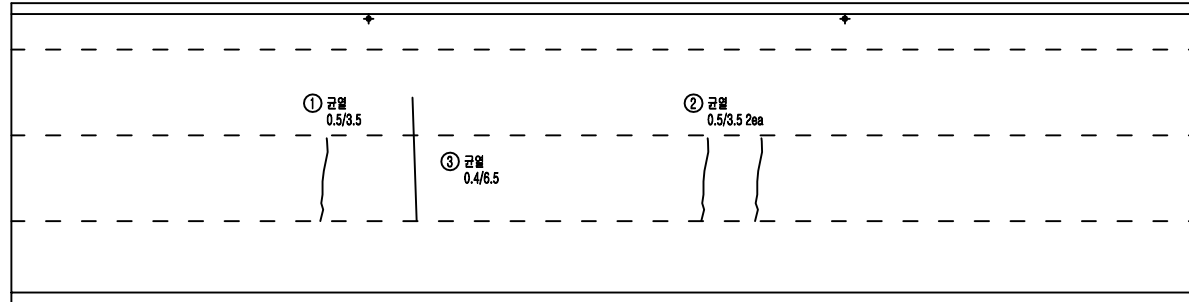
| 교면포장 | | | | | | | | | |
|---|---|---|---|---|---|---|---|---|---|
| 1 | 구 | 포장 | 포장균열 | | 3.5 | | 1 | m | 3.50 |
| 2 | 구 | 포장 | 포장균열 | | 6.5 | | 1 | m | 6.50 |
| 3 | 구 | 포장 | 포장균열 | | 3.5 | | 2 | m | 7.00 |

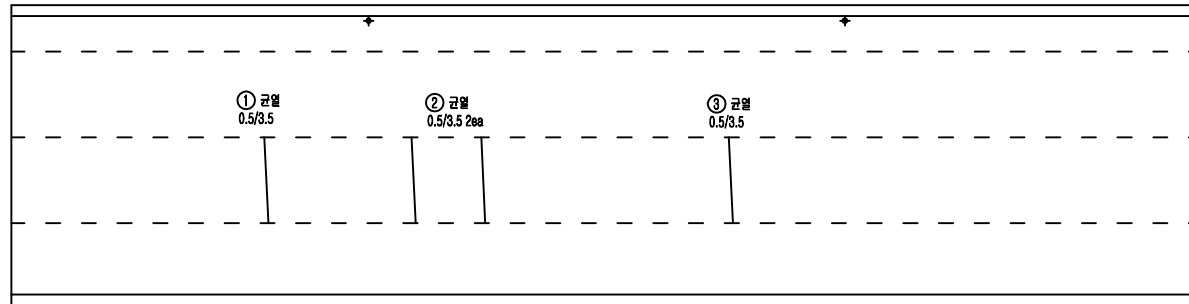
| 교면포장 | | | | | | | | | |
|---|---|---|---|---|---|---|---|---|---|
| 1 | 구 | 포장 | 포장균열 | | 3.5 | | 1 | m | 3.50 |
| 2 | 구 | 포장 | 포장균열 | | 3.5 | | 2 | m | 7.00 |
| 3 | 구 | 포장 | 포장균열 | | 3.5 | | 1 | m | 3.50 |

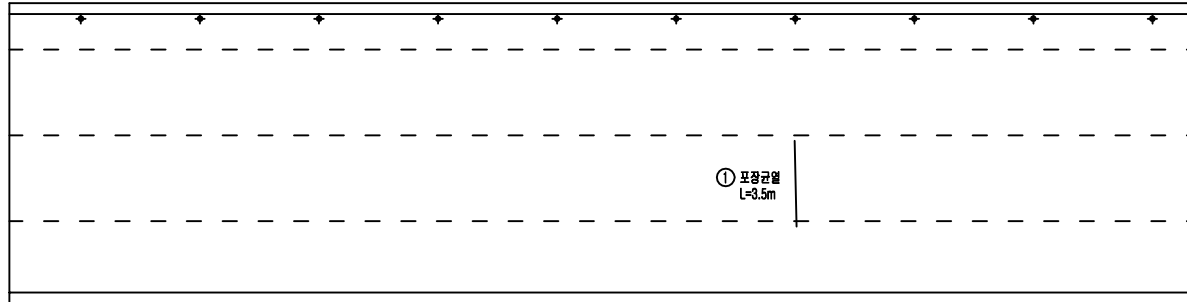
| 교면포장 | | | | | | | | | |
|---|---|---|---|---|---|---|---|---|---|
| 1 | 신 | 포장 | 포장균열 | | 3.5 | | 1 | m | 3.50 |

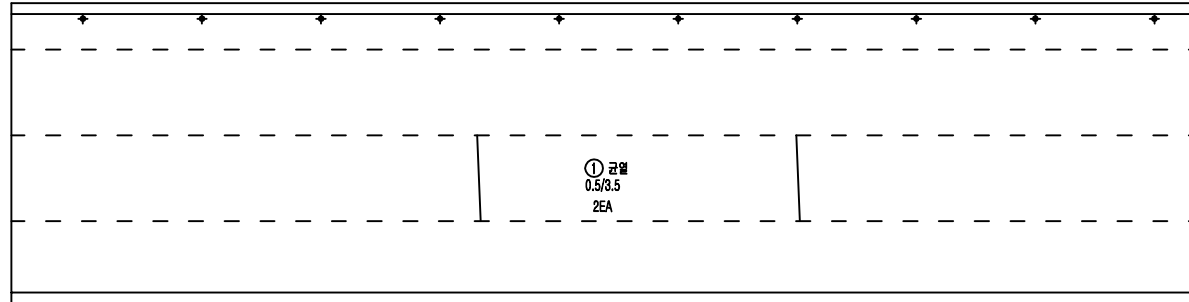
| 교면포장 | | | | | | | | | |
|---|---|---|---|---|---|---|---|---|---|
| 1 | 구 | 포장 | 포장균열 | | 3.5 | | 2 | m | 7.00 |

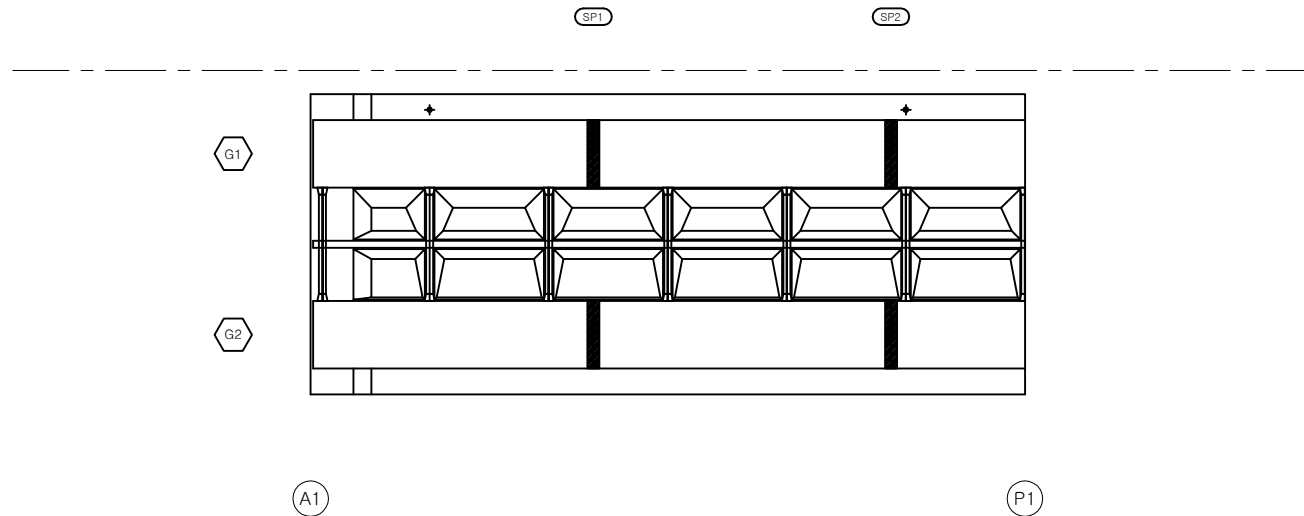
| 교면포장 | | | | | | | | | |
|---|---|---|---|---|---|---|---|---|---|
| 2 | 구 | 포장 | 포장균열 | | 3.5 | | 2 | m | 7.00 |
| 3 | 신 | 신축어음 | 후타재 균열 | 0.2 | 0.3 | | 2 | m | 0.60 |
| 4 | 신 | 신축어음 | 후타재 균열 | 0.2 | 0.5 | | 4 | m | 2.00 |

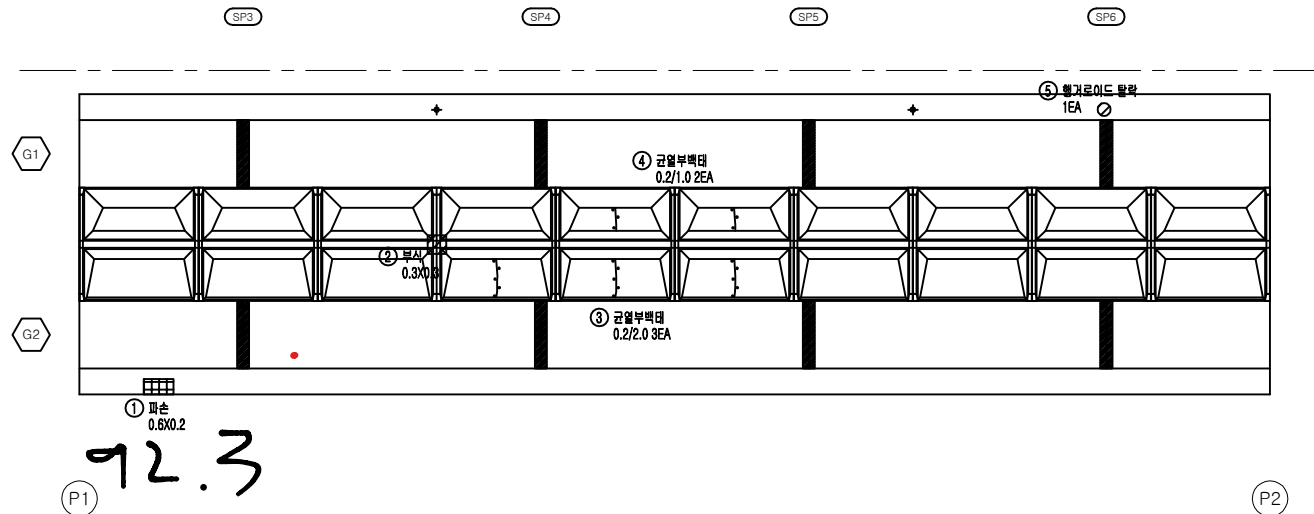
| 바닥판 | | | | | | | | | |
|---|---|---|---|---|---|---|---|---|---|
| 2 | 신 | 가로보 | 부식 | | 0.3 | 0.3 | 1 | m <sup>2</sup> | 0.09 |
| 3 | 신 | 바닥판 | 균열부백태 | 0.2 | 2.0 | | 3 | m | 6.00 |
| 4 | 신 | 바닥판 | 균열부백태 | 0.2 | 1.0 | | 2 | m | 2.00 |

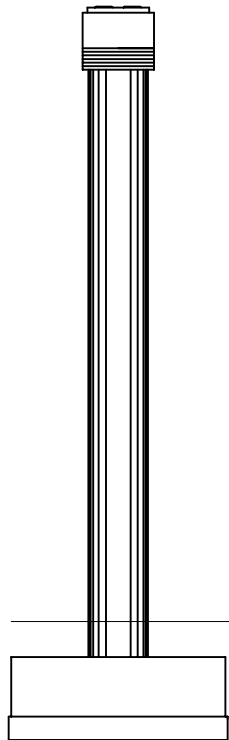
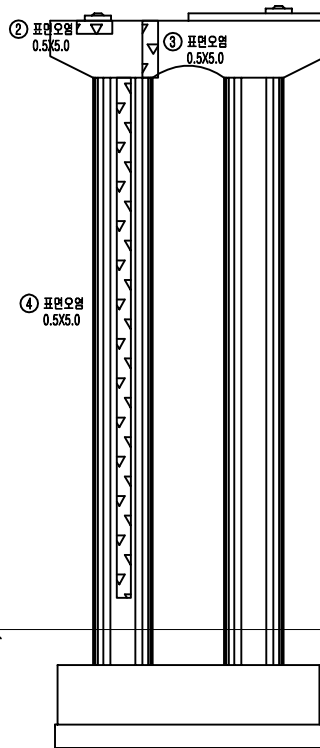
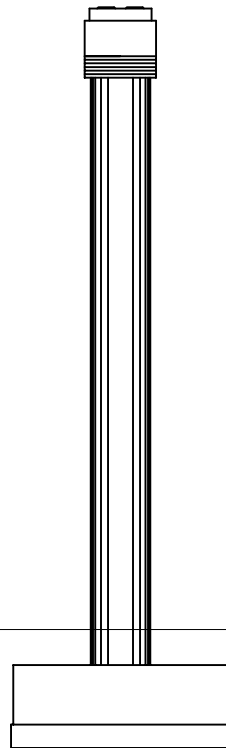
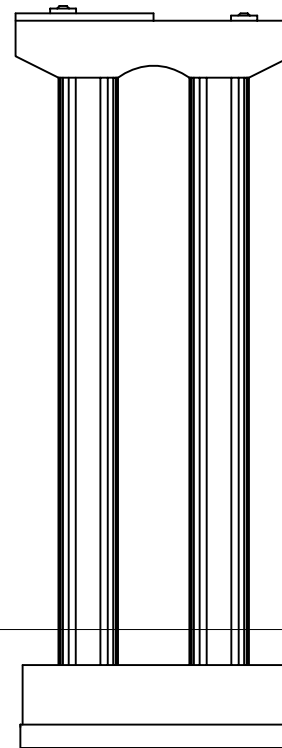
| 교각 | | | | | | | |
|---|---|---|---|---|---|---|---|
| P3 | | | | | | | |

| 교각 | | | | | | | |
|---|---|---|---|---|---|---|---|
| 1 | 신 | 교량연경 | 플래이트 부식 | | | 4 EA | 4.00 |

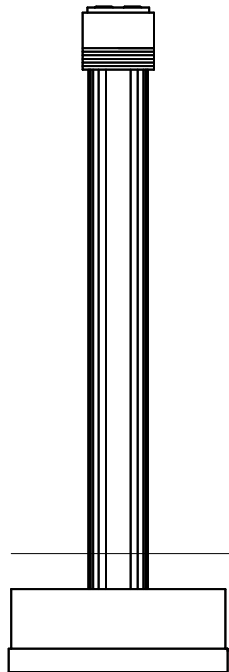
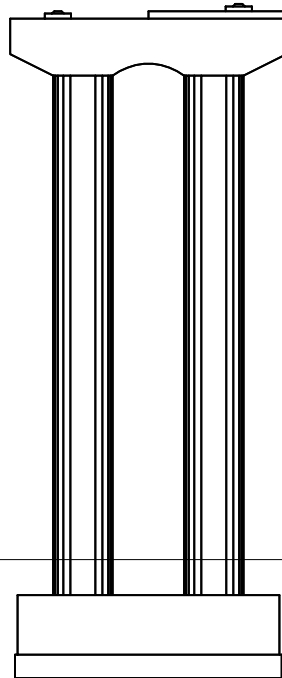
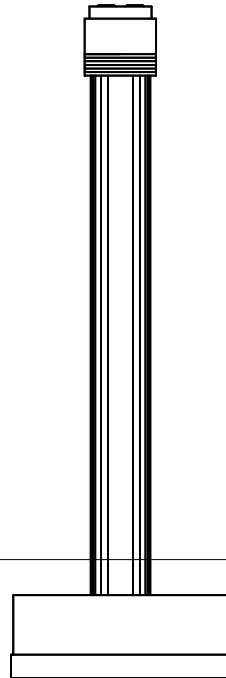
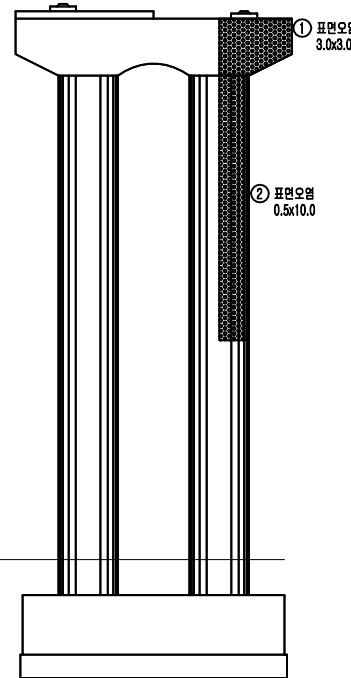
| 교각 | | | | | | | | | |
|---|---|---|---|---|---|---|---|---|---|
| P6 | | | | | | | | | |

| 교각 | | | | | | | | | |
|---|---|---|---|---|---|---|---|---|---|
| 3 | 신 | 교량받침 | 플레이트 부식 | | | | 4 | EA | 4.00 |

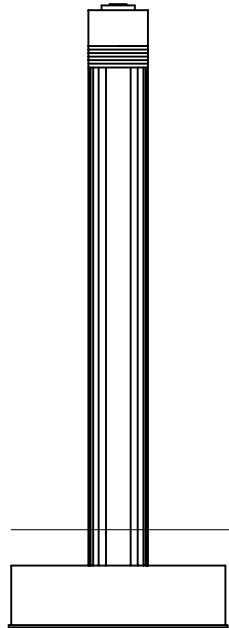
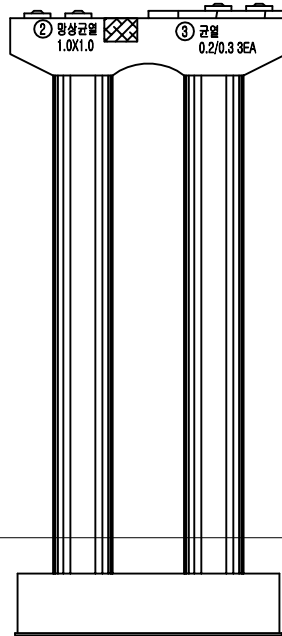
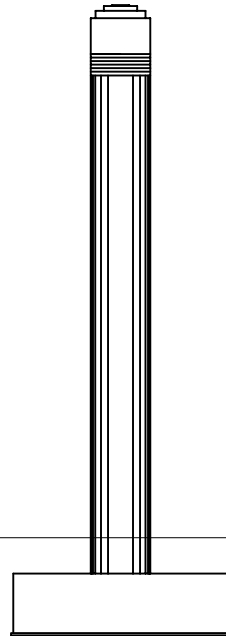
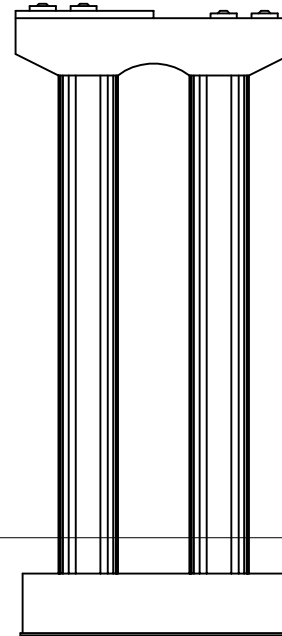
| 교각 | | | | | | | | | |
|---|---|---|---|---|---|---|---|---|---|
| P7 | | | | | | | | | |

| 교각 | | | | | | | | | |
|---|---|---|---|---|---|---|---|---|---|
| 1 | 신 | 교량연관 | 플레이트 부식 | | | | 4 | EA | 4.00 |
| 2 | 신 | 교량 | 방상균열 | | 1.0 | 1.0 | 1 | m² | 1.00 |
| 3 | 신 | 교량 | 균열 | 0.2 | 0.3 | | 3 | m | 0.90 |
