# 교면포장 - S1 외관조사망도

| 범 | 균열 | 망상균열 | 균열부백대 | 용역명 | 2022년 부산울산고속도로 정기·정밀안전점검용역 | |

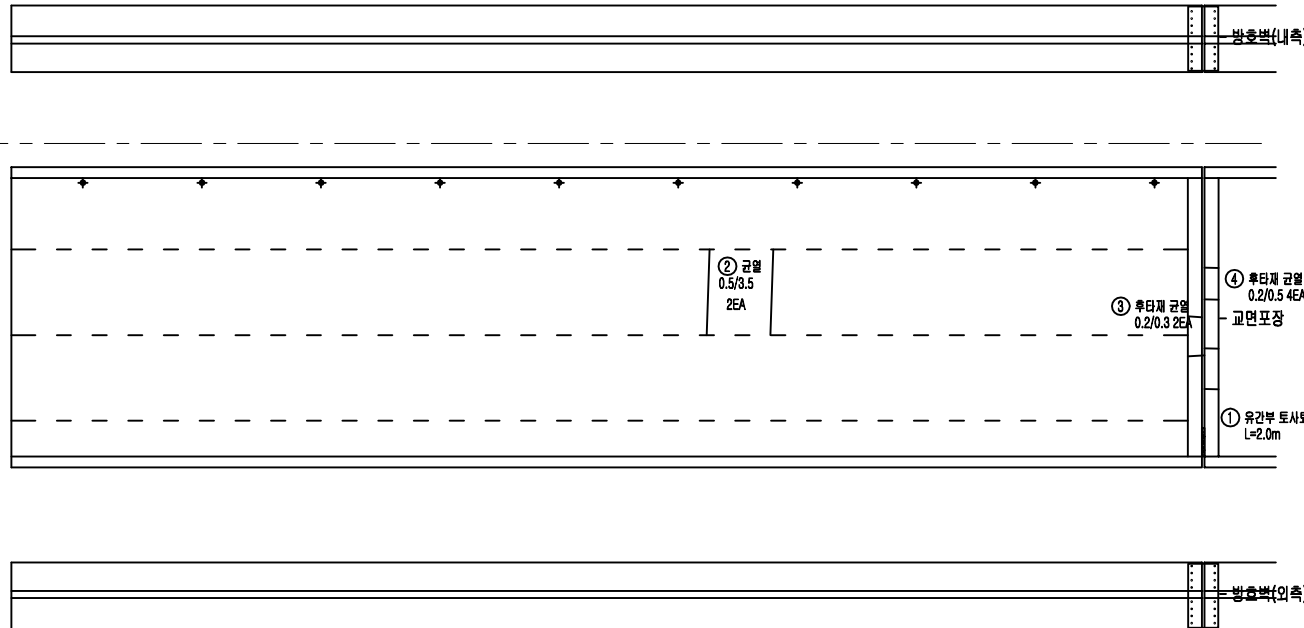
| 교면포장 | | | | | | | | | |
|---|---|---|---|---|---|---|---|---|---|
| 2 | 구 | 포장 | 포장균열 | | 3.5 | | 2 | m | 7.00 |
| 3 | 신 | 신축어음 | 후타재 균열 | 0.2 | 0.3 | | 2 | m | 0.60 |
| 4 | 신 | 신축어음 | 후타재 균열 | 0.2 | 0.5 | | 4 | m | 2.00 |

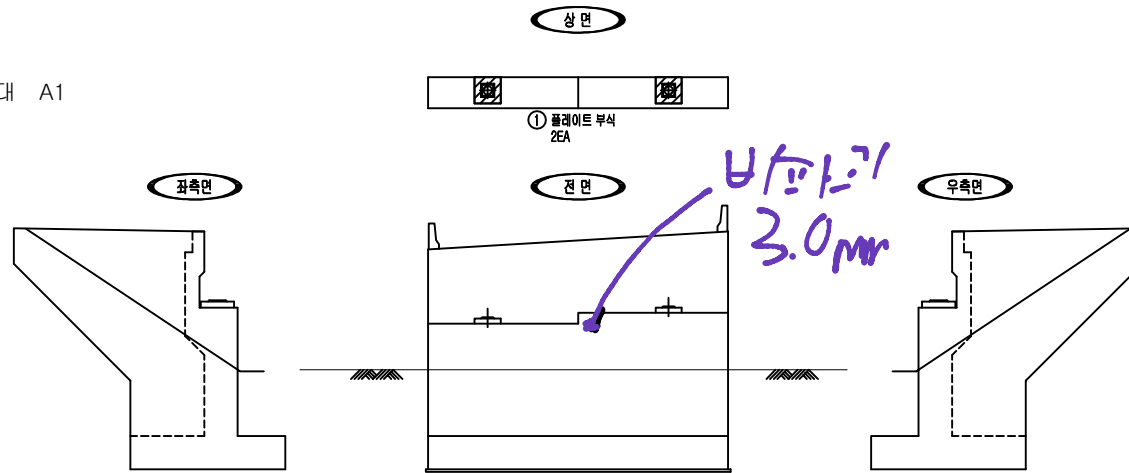
## ■ 교대 A1

| 교대 | | | | | | | | | |
|---|---|---|---|---|---|---|---|---|---|
| 1 | 신 | 교량연장 | 플래이트 부식 | | | | 2 | EA | 2.00 |

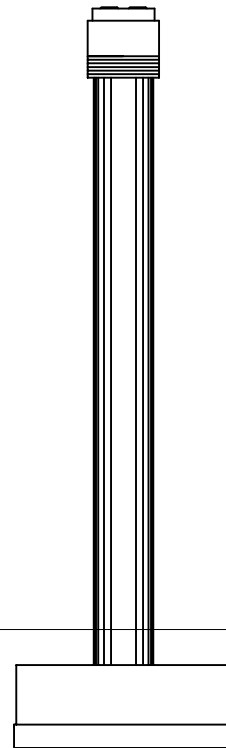
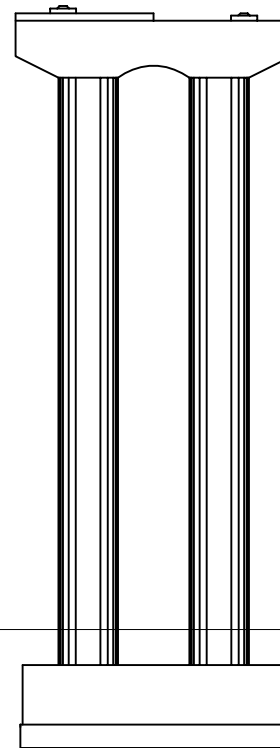
| 교각 | | | | | | | |
|---|---|---|---|---|---|---|---|
| P3 | | | | | | | |

| 교각 | | | | | | | |
|---|---|---|---|---|---|---|---|
| 1 | 신 | 교량연경 | 플래이트 부식 | | | 4 EA | 4.00 |

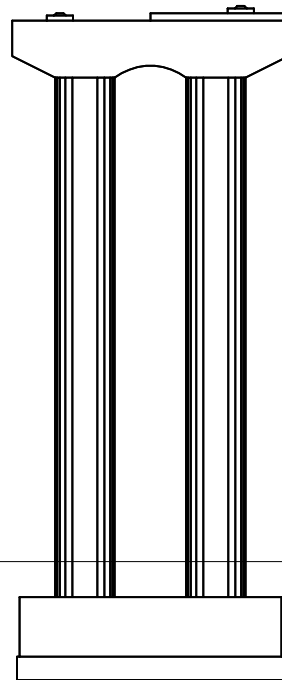
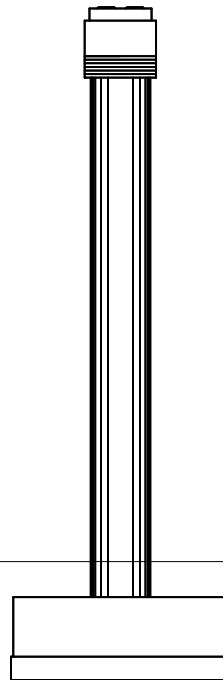
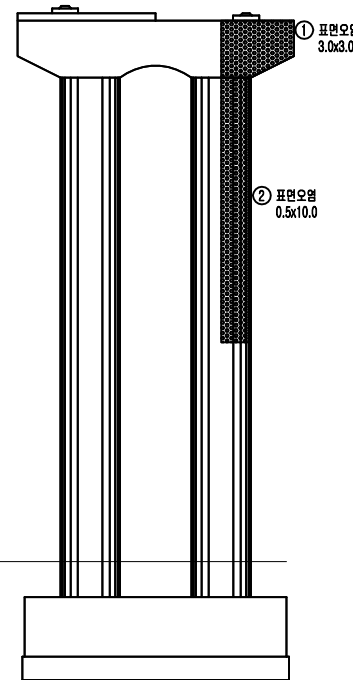
| 교각 | | | | | | | | | |
|---|---|---|---|---|---|---|---|---|---|
| P6 | | | | | | | | | |

| 교각 | | | | | | | | | |
|---|---|---|---|---|---|---|---|---|---|
| 3 | 신 | 교량받침 | 플레이트 부식 | | | | 4 | EA | 4.00 |

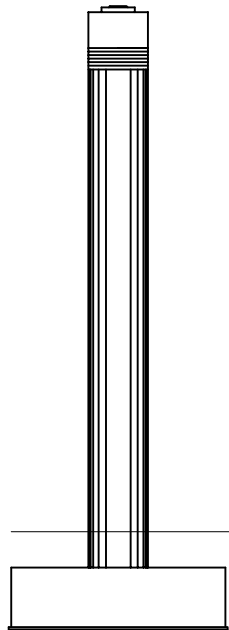
| 교각 | | | | | | | | | |
|---|---|---|---|---|---|---|---|---|---|
| P7 | | | | | | | | | |

| 교각 | | | | | | | | | |
|---|---|---|---|---|---|---|---|---|---|
| 1 | 신 | 교량연관 | 플레이트 부식 | | | | 4 | EA | 4.00 |
| 2 | 신 | 교량 | 방상균열 | | 1.0 | 1.0 | 1 | m <sup>2</sup> | 1.00 |
| 3 | 신 | 교량 | 균열 | 0.2 | 0.3 | | 3 | m | 0.90 |
