# 교면포장 - S1 외관조사망도

| 범 | 균열 | 망상균열 | 균열부백대 | 용역명 | 2022년 부산울산고속도로 정기·정밀안전점검용역 | |
| | 변형 | 볼트결함 | 부식 | 시설물명 | 고래진1교(울산) | |

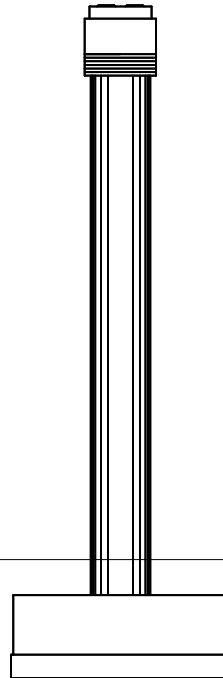
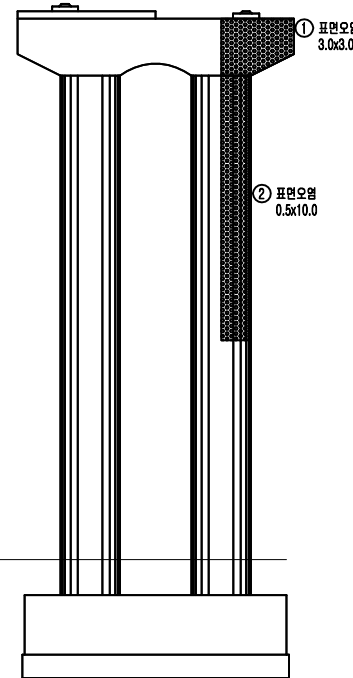
| 교각 | | | | | | | | | |
|---|---|---|---|---|---|---|---|---|---|
| P6 | | | | | | | | | |

| 교각 | | | | | | | | | |
|---|---|---|---|---|---|---|---|---|---|
| 3 | 신 | 교량받침 | 플레이트 부식 | | | | 4 | EA | 4.00 |
