| 면 | 곡선 | 양상곡선 | 곡선부속 | 공 의 영 | | | 2022년 부산울산고속도로 정기·정밀안전점검용역 | |
| | 연명 | 불트결함 | 부식 | 시설종류 | | | 고 래 진 1 교 (울 산) | |

# 교면포장 - S4 외관조사망도

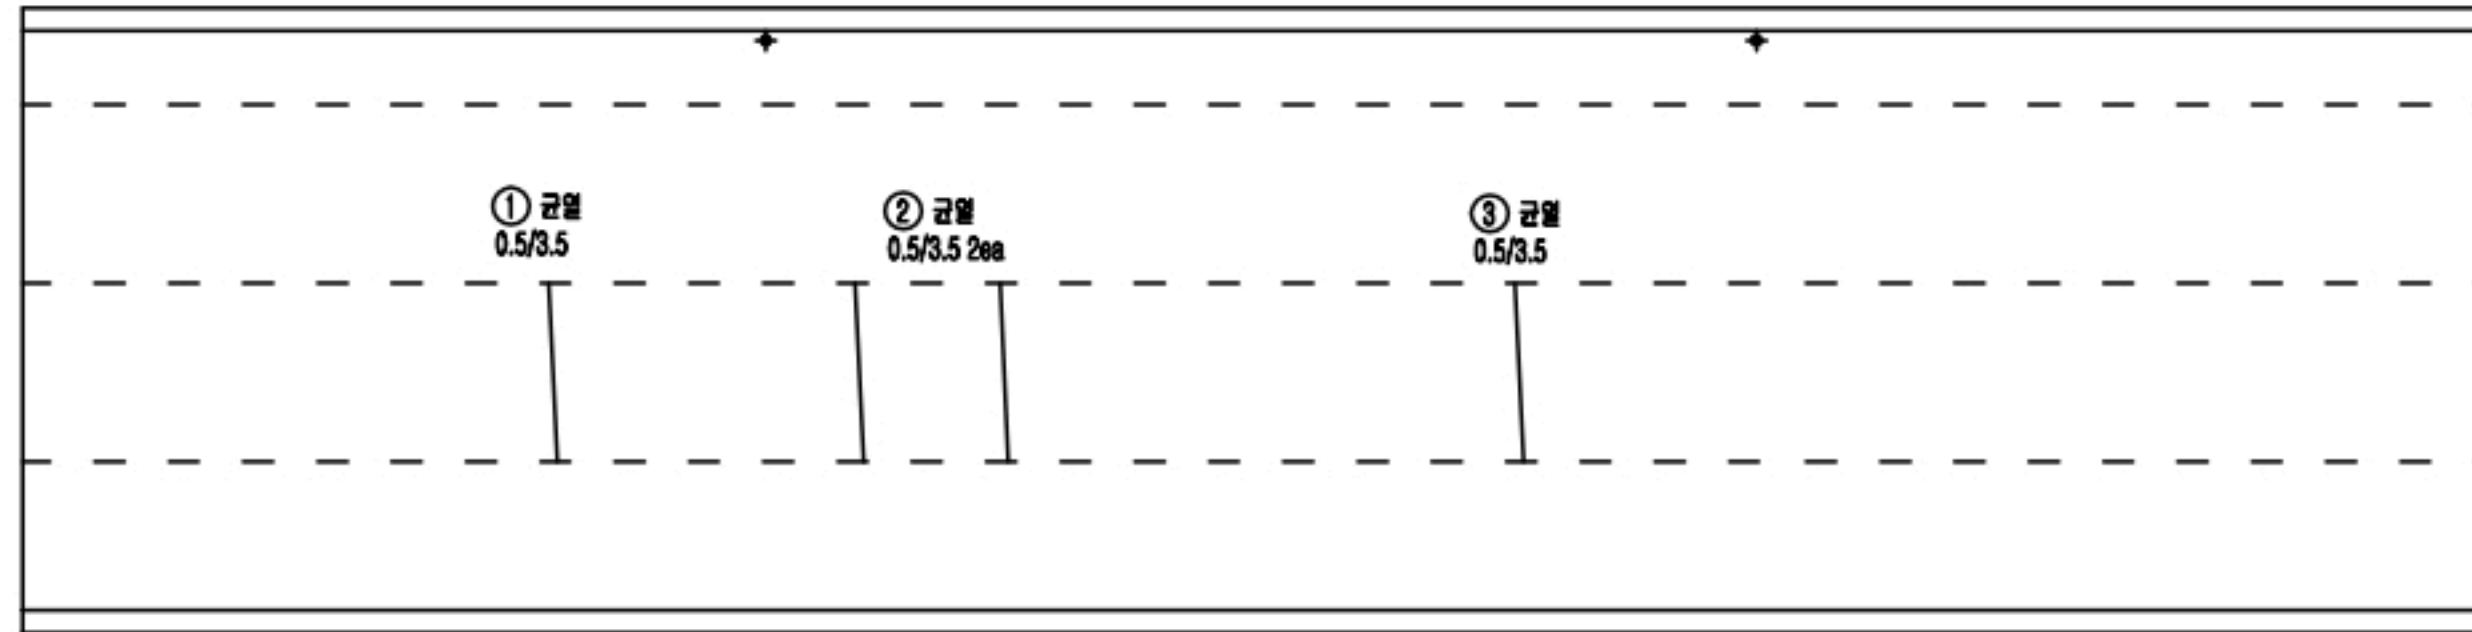
## 손상현황표

| 교면포장 | | | | | | | | | | |
|---|---|---|---|---|---|---|---|---|---|---|
| 1 | 구 | 포장 | 포장균열 | | 3.5 | | 1 | m | 3.50 | |
| 2 | 구 | 포장 | 포장균열 | | 3.5 | | 2 | m | 7.00 | |
| 3 | 구 | 포장 | 포장균열 | | 3.5 | | 1 | m | 3.50 | |

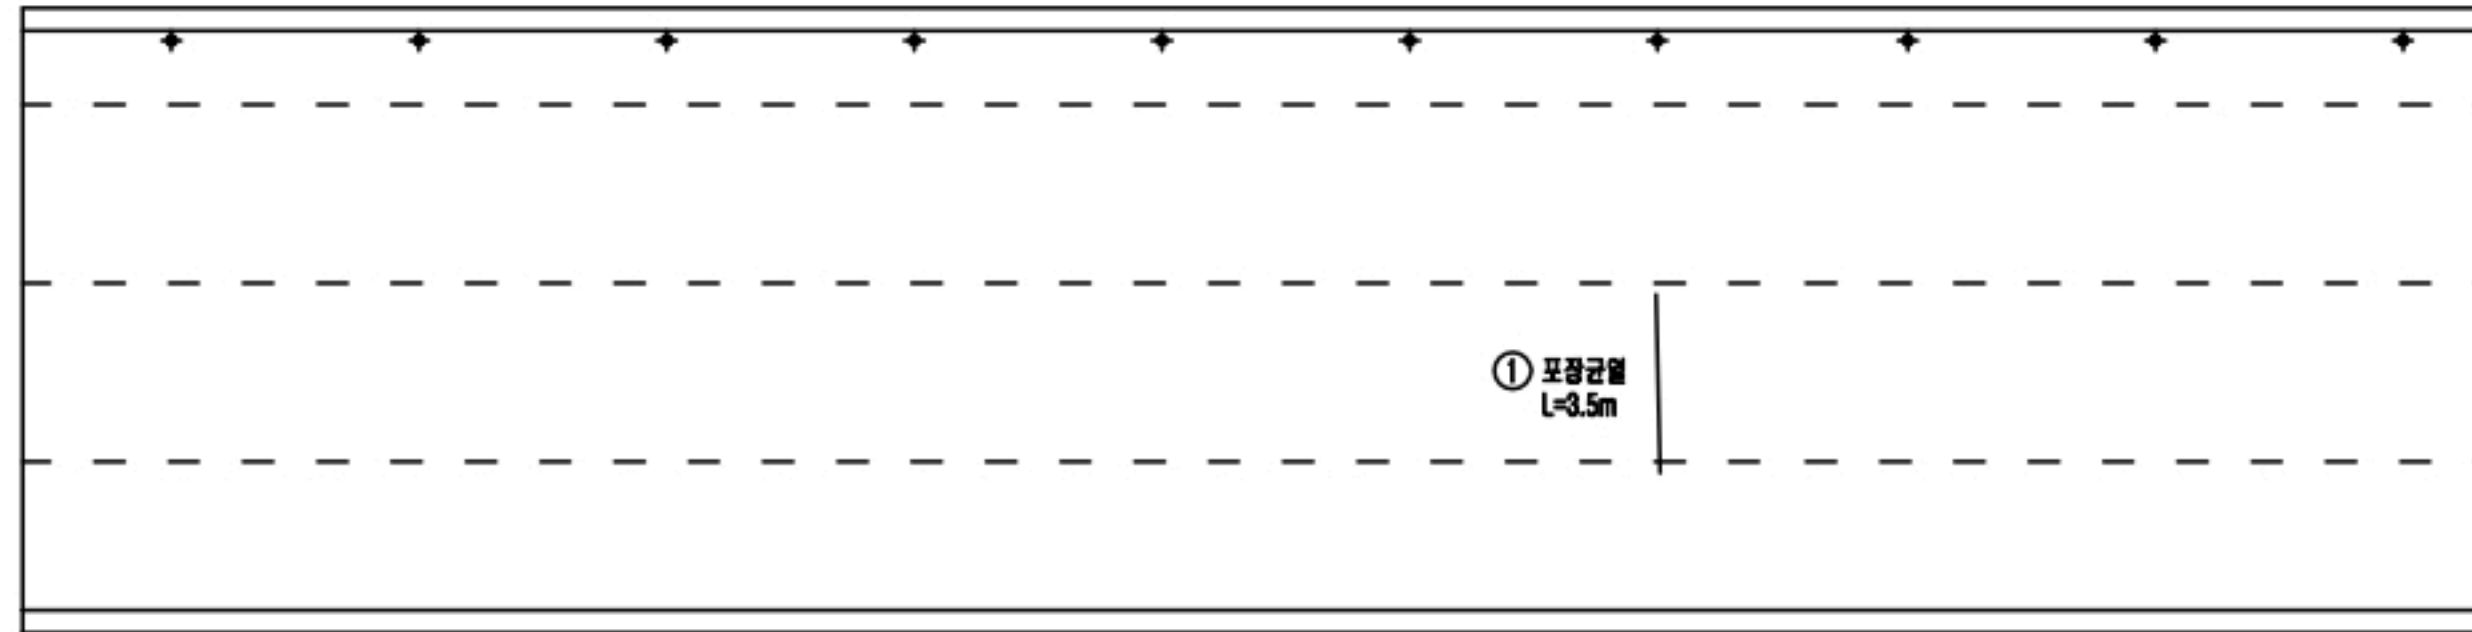
## 손상현황표

| 교면포장 | | | | | | | | | | |
|---|---|---|---|---|---|---|---|---|---|---|
| 1 | 신 | 포장 | 포장균열 | | 3.5 | | 1 | m | 3.50 | |

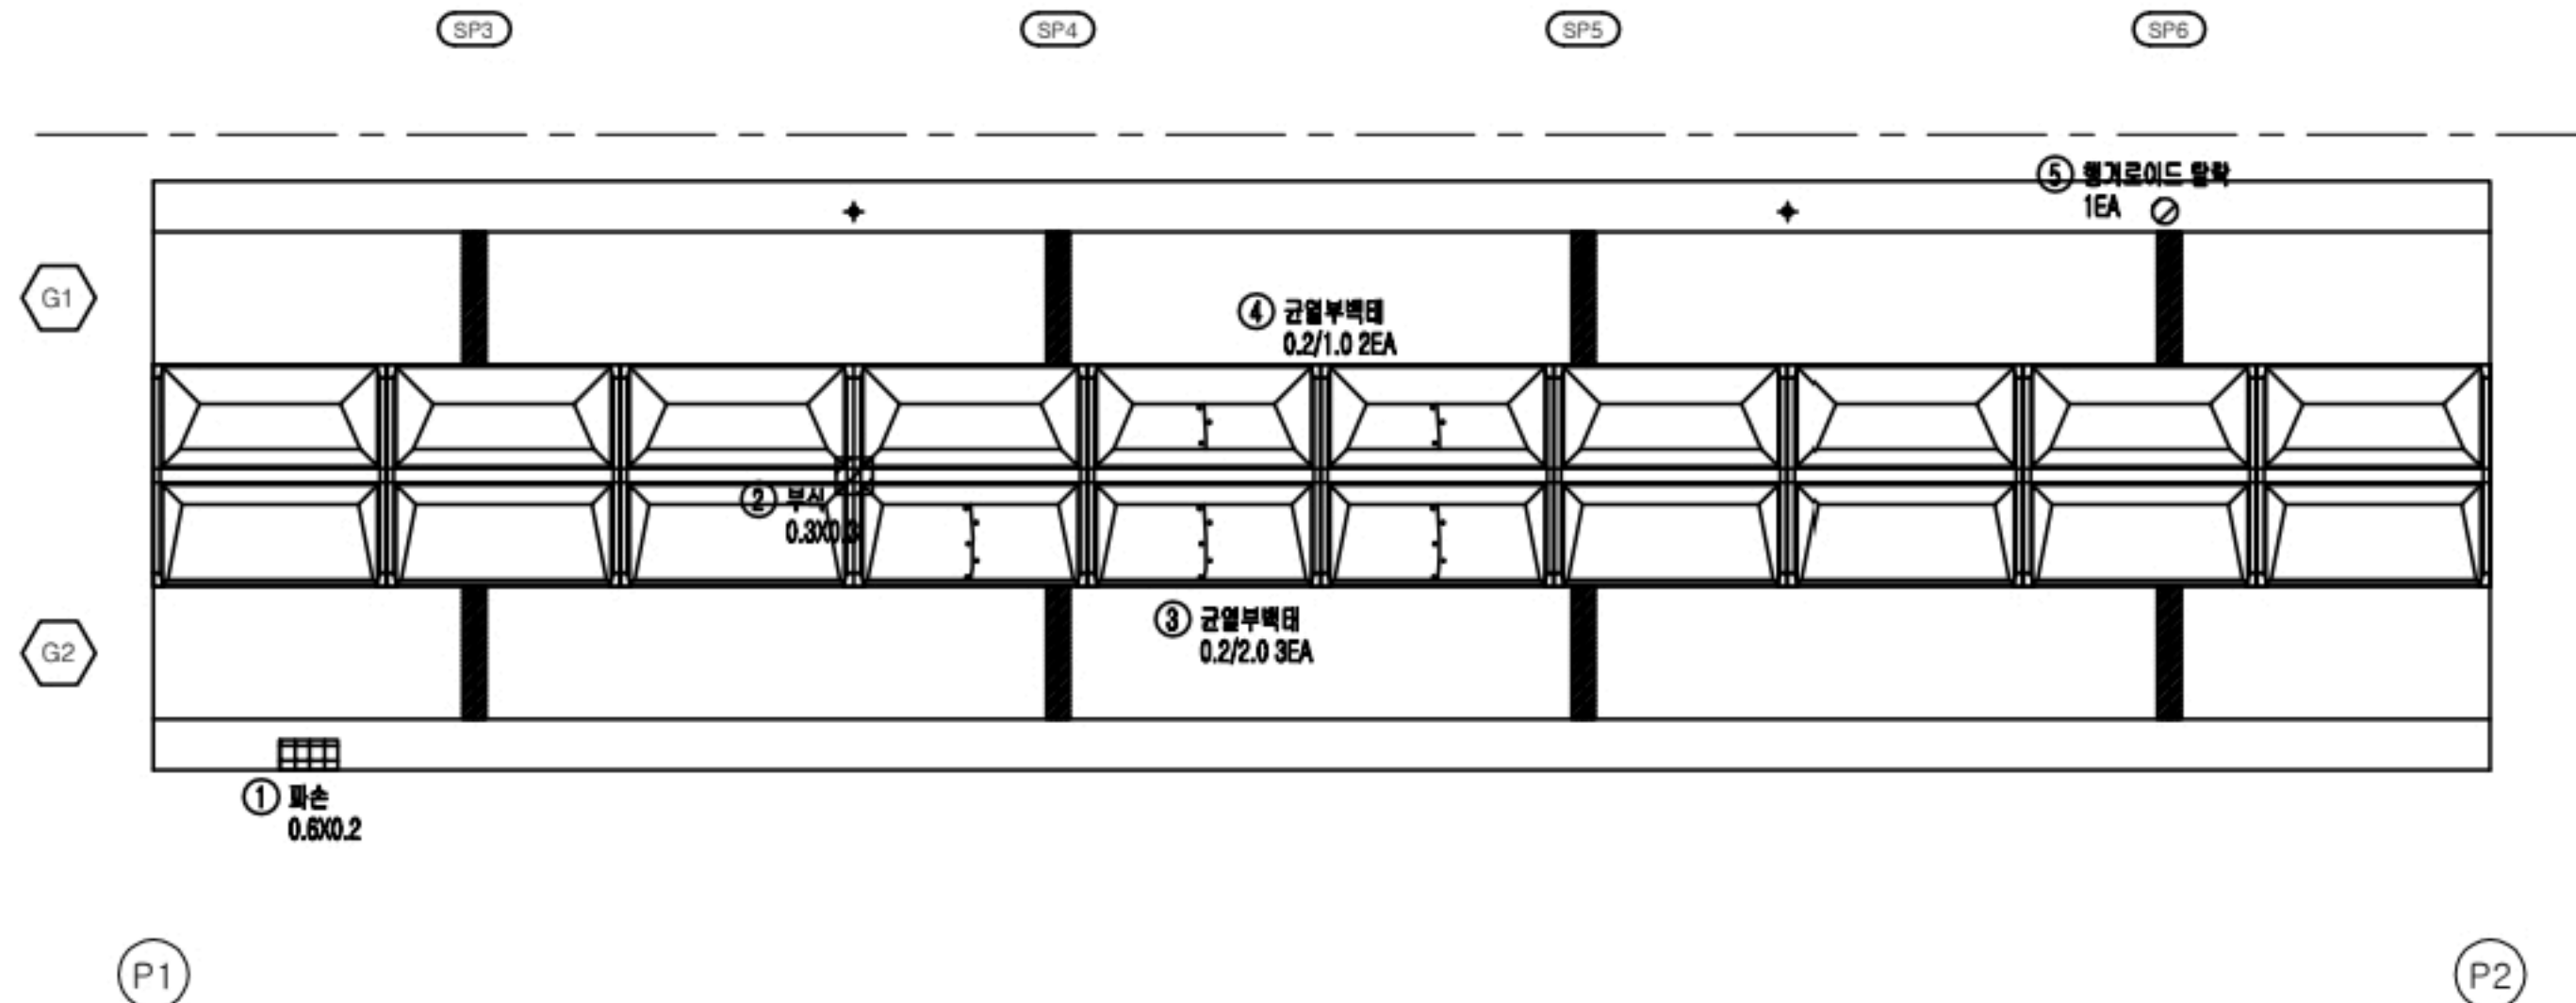
## 손상현황표

| 번호 | 신/구 | 부재명 | 손상현황 | 손상규모 | | | | | | 비고 |
|---|---|---|---|---|---|---|---|---|---|---|
| 2 | 신 | 가로보 | 부식 | | 0.3 | 0.3 | 1 | ㎡ | 0.09 | |
| 3 | 신 | 배닥판 | 균열부백태 | 0.2 | 2.0 | | 3 | m | 6.00 | |
| 4 | 신 | 배닥판 | 균열부백태 | 0.2 | 1.0 | | 2 | m | 2.00 | |

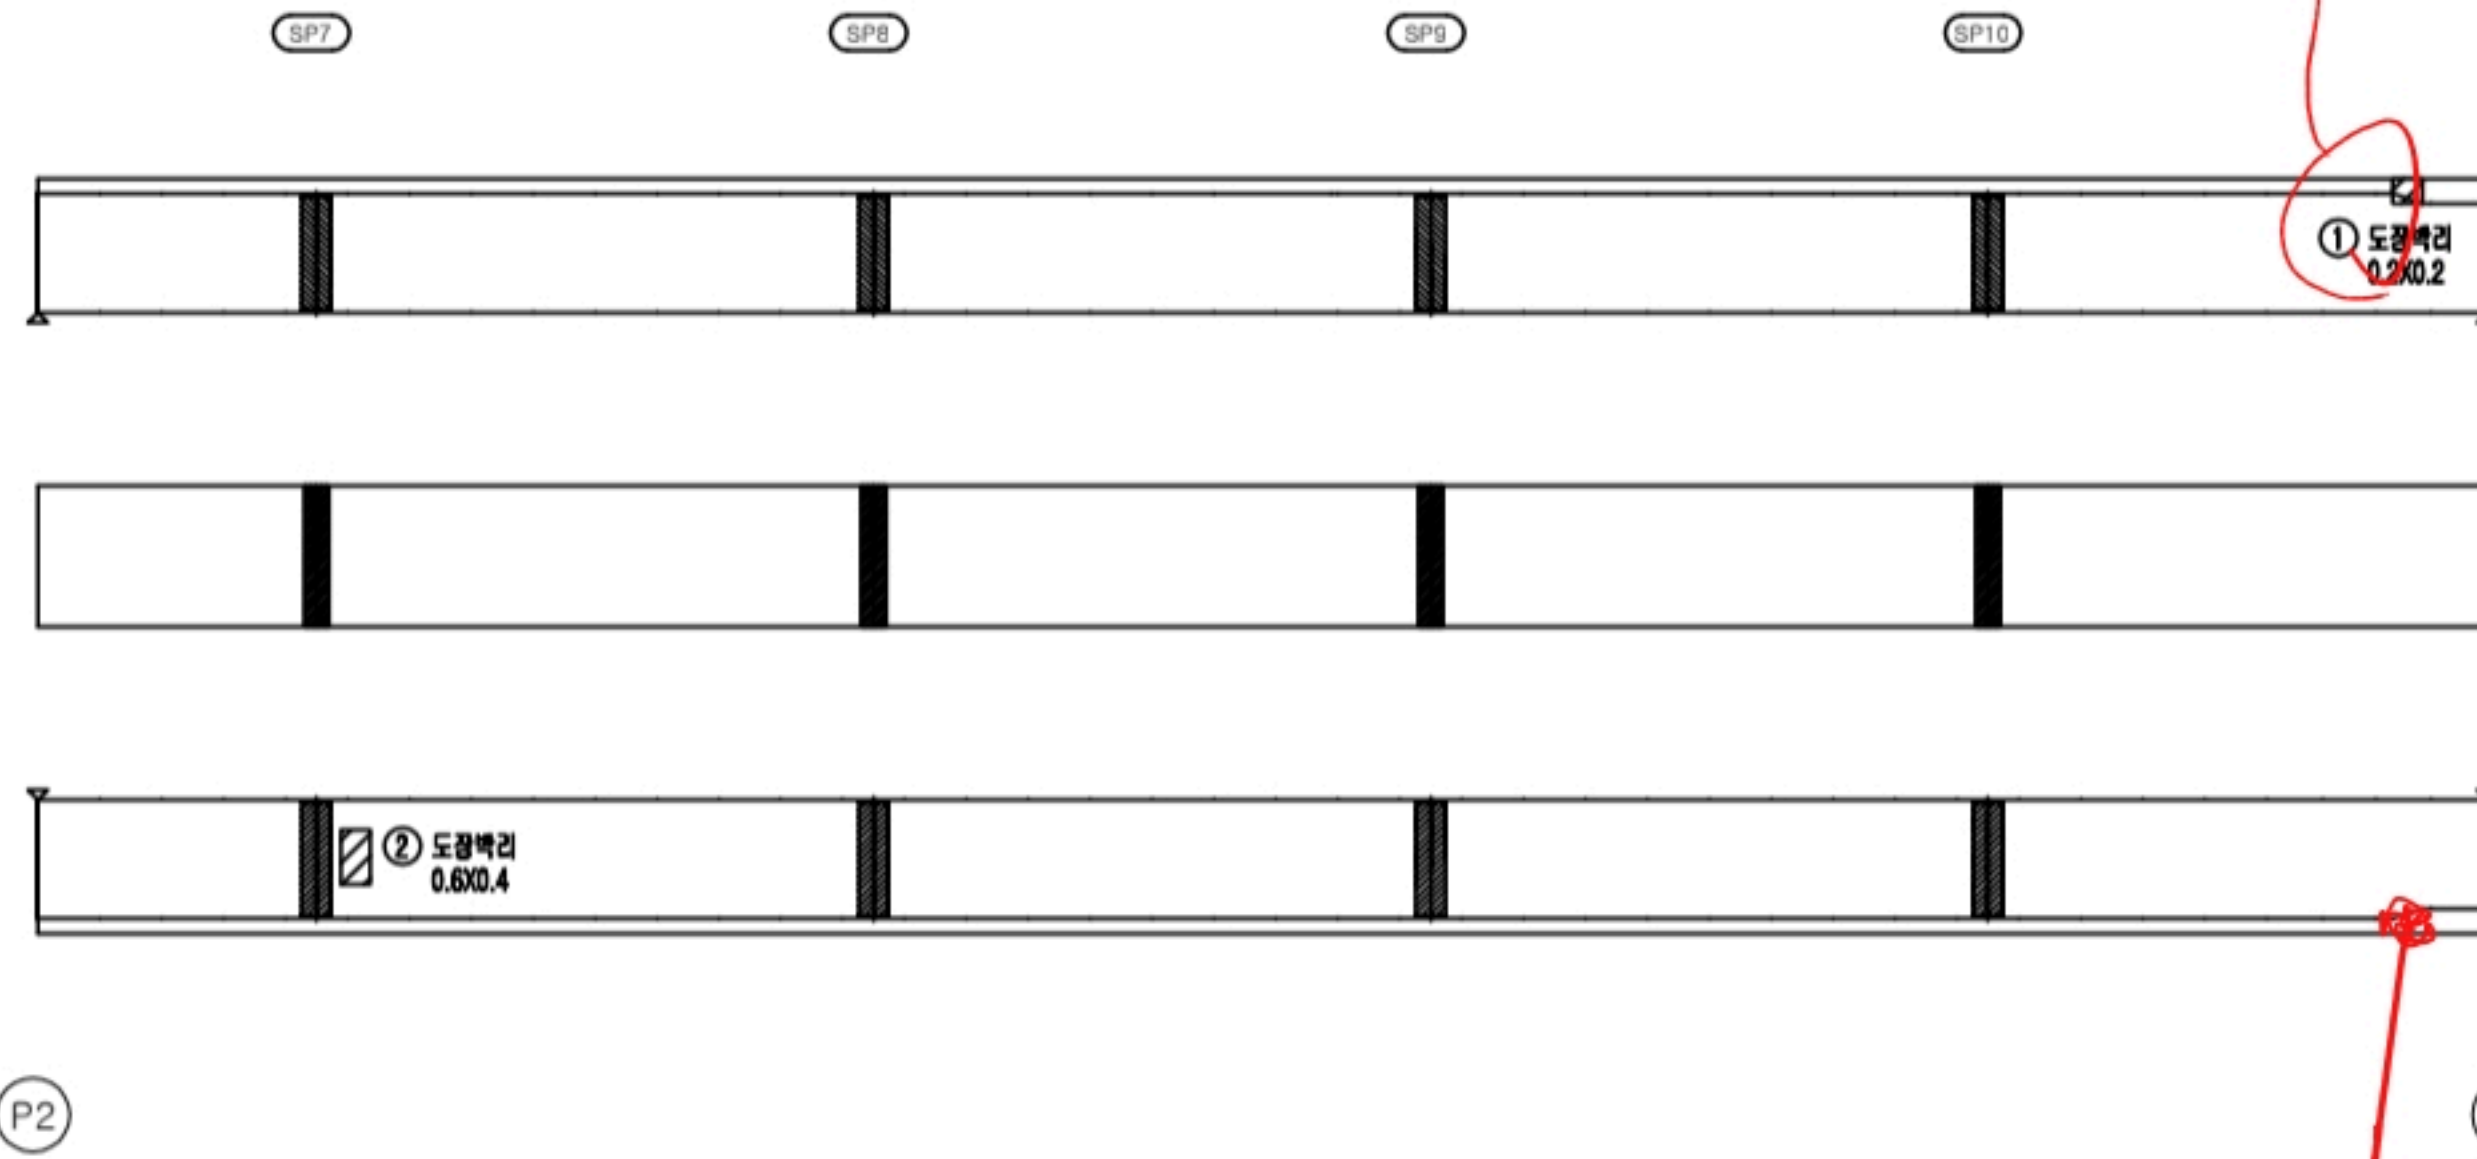
거더외부 - S3 - G1 외관조사망도

구조대행회적 0.5X1.0 1/4  
손상현황표 2357

도장박리 0.2X0.2  
2356

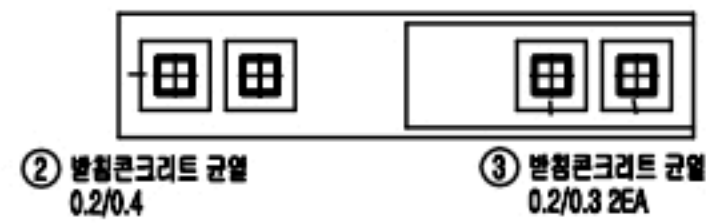
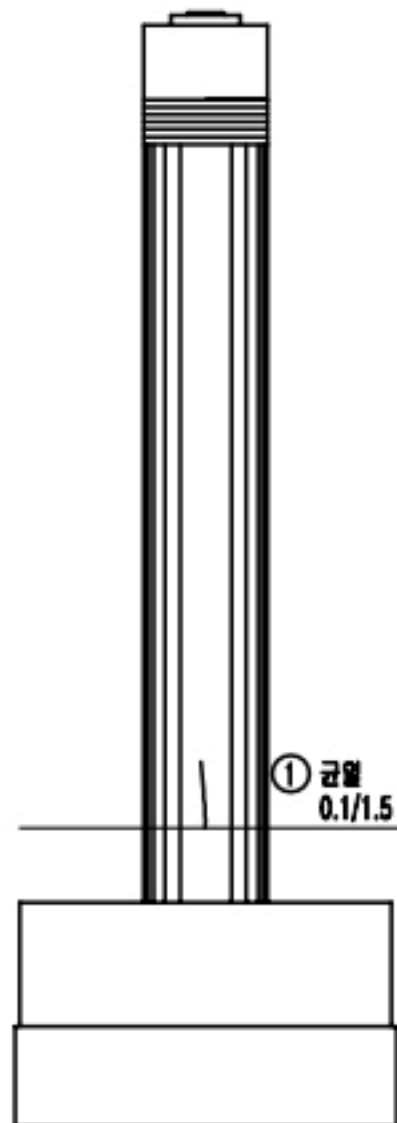
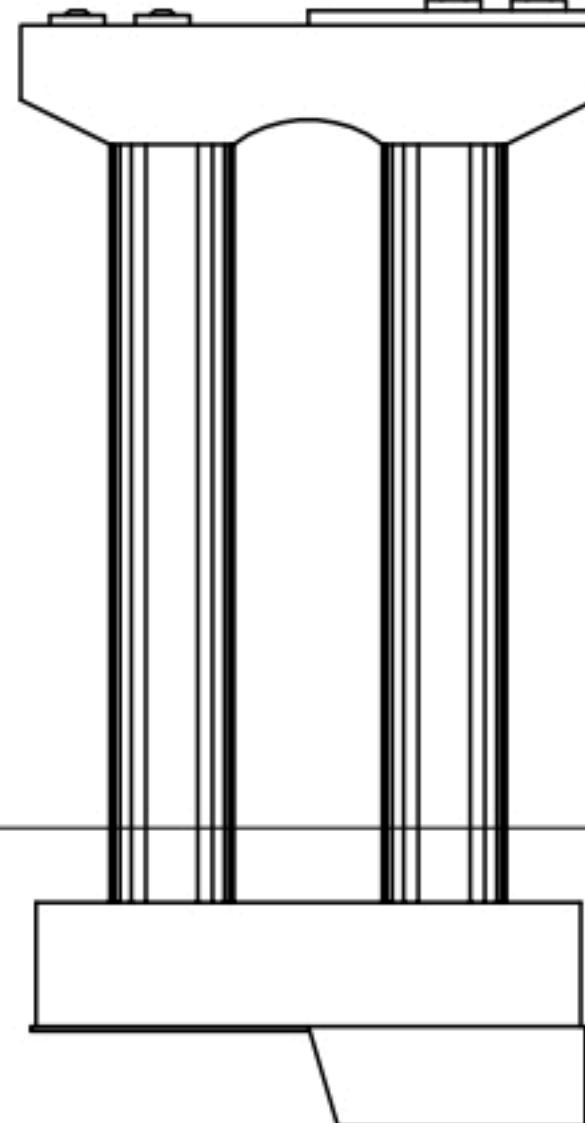
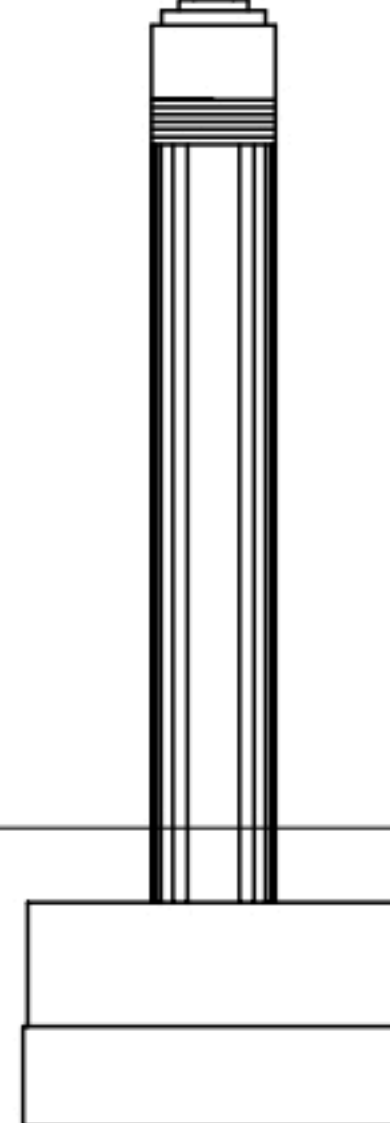
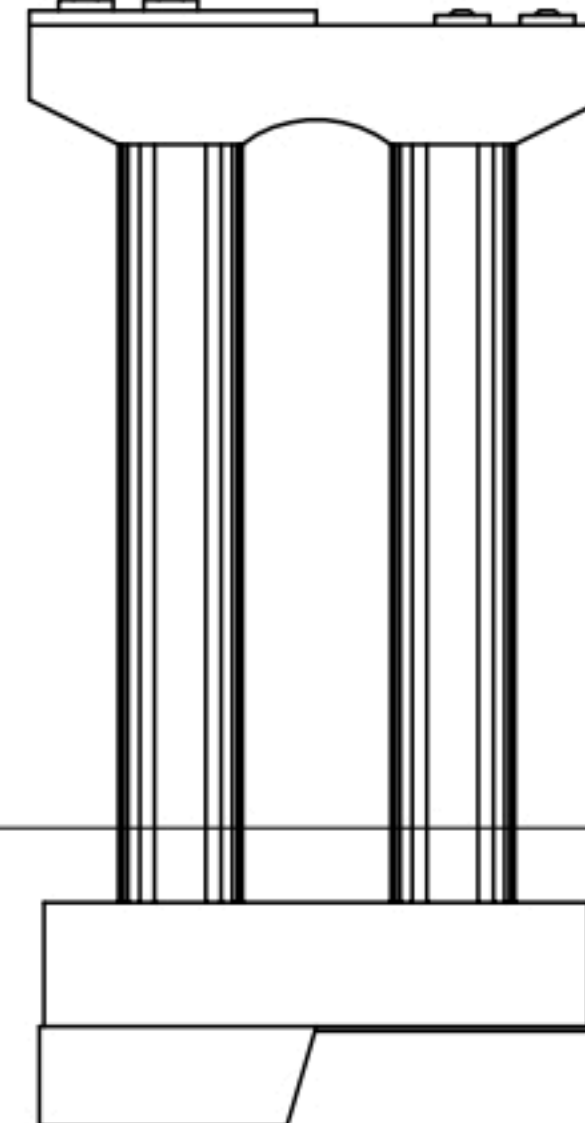
| 번호 | 신/구 | 부재명 | 손상현황 | 손상규모 | | | | | | 비고 |
|---|---|---|---|---|---|---|---|---|---|---|
| 1 | 구 | 기둥 | 균열 | 0.1 | 1.5 | | 1 | m | 1.50 | |
| 2 | 신 | 교량받침 | 반침콘크리트 균열 | 0.2 | 0.4 | | 1 | m | 0.40 | |
| 3 | 신 | 교량받침 | 반침콘크리트 균열 | 0.2 | 0.3 | | 2 | m | 0.60 | |
