# 교면포장 - S1 외관조사망도

| 범 | 균열 | 양상균열 | 균열부백대 | 용역명 | 2022년 부산울산고속도로 정기·정밀안전점검용역 | |
| | 변형 | 볼트결함 | 부식 | 시설유명 | 고래진1교 (울산) | |

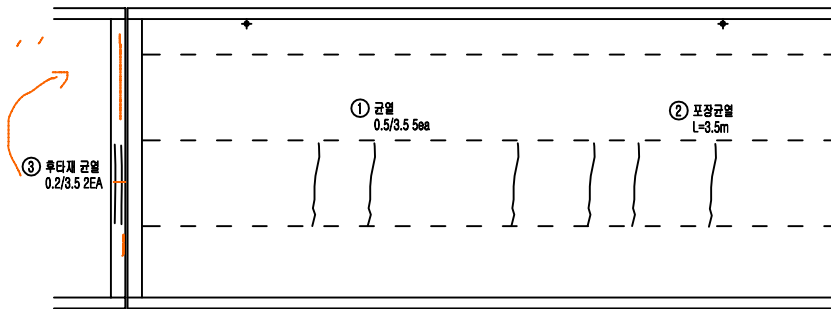
| 교면포장 | | | | | | | | | |
|---|---|---|---|---|---|---|---|---|---|
| 1 | 구 | 포장 | 포장균열 | | 3.5 | | 5 | m | 17.50 |
| 2 | 신 | 포장 | 포장균열 | | 3.5 | | 1 | m | 3.50 |
| 3 | 신 | 신축이음 | 유간토사퇴적 | 0.2 | 3.5 | | 2 | m | 7.00 |

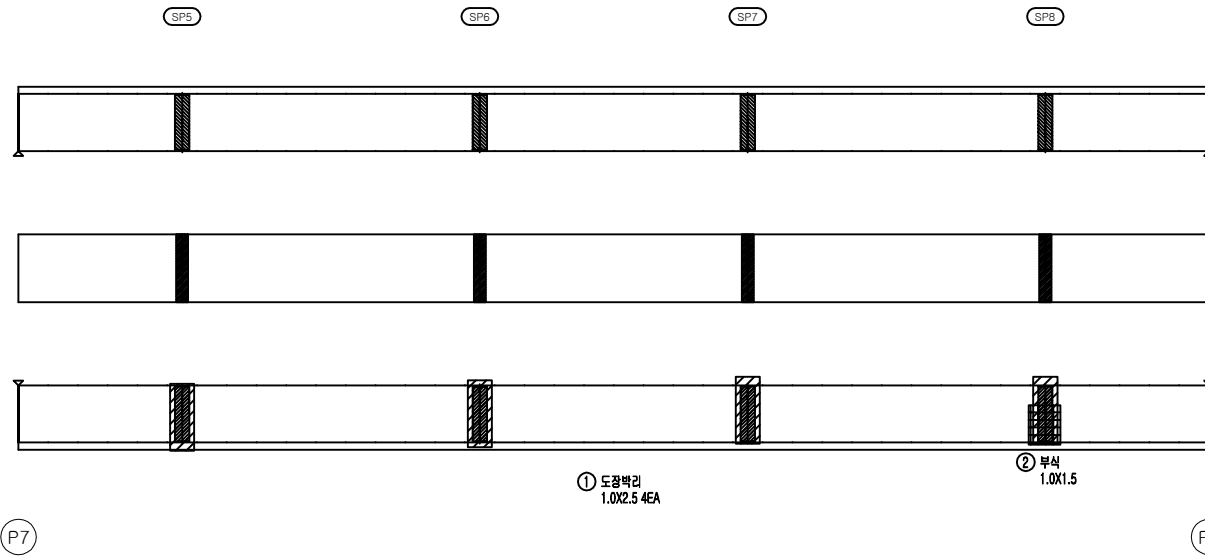
거터외부 - S8 - G2 외관조사망도

| 거터외부 | | | | | | | | | |
|---|---|---|---|---|---|---|---|---|---|
| 2 | 신 | 우측 | 부식 | 1.0 | 1.5 | 1 | ㎡ | 1.50 | |

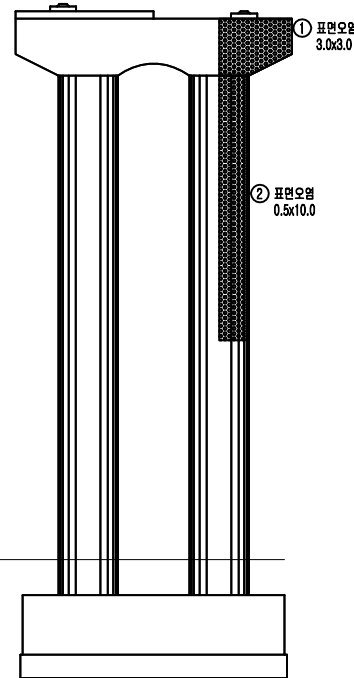
| 교각 | | | | | | | | | |
|---|---|---|---|---|---|---|---|---|---|
| P6 | | | | | | | | | |

| 교각 | | | | | | | | | |
|---|---|---|---|---|---|---|---|---|---|
| 3 | 신 | 교량받침 | 플레이트 부식 | | | | 4 | EA | 4.00 |

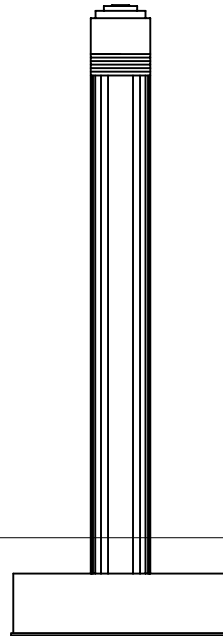
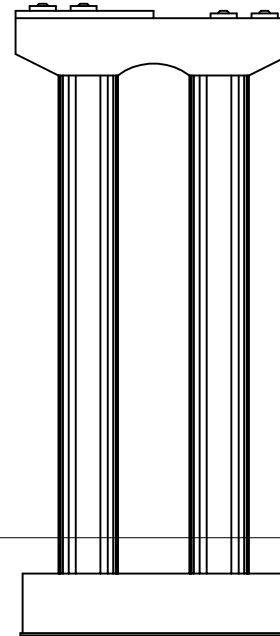
| 교각 | | | | | | | | | |
|---|---|---|---|---|---|---|---|---|---|
| P7 | | | | | | | | | |

| 교각 | | | | | | | | | |
|---|---|---|---|---|---|---|---|---|---|
| 1 | 신 | 교량연관 | 플레이트 부식 | | | | 4 | EA | 4.00 |
| 2 | 신 | 교량 | 방상균열 | | 1.0 | 1.0 | 1 | m² | 1.00 |
| 3 | 신 | 교량 | 균열 | 0.2 | 0.3 | | 3 | m | 0.90 |
