# 교면포장 - S1 외관조사망도

| 범 | 균열 | 망상균열 | 균열부백대 | 용역명 | 2022년 부산울산고속도로 정기·정밀안전점검용역 | |
| | 변형 | 볼트결함 | 부식 | 시설물명 | 고래진1교(울산) | |

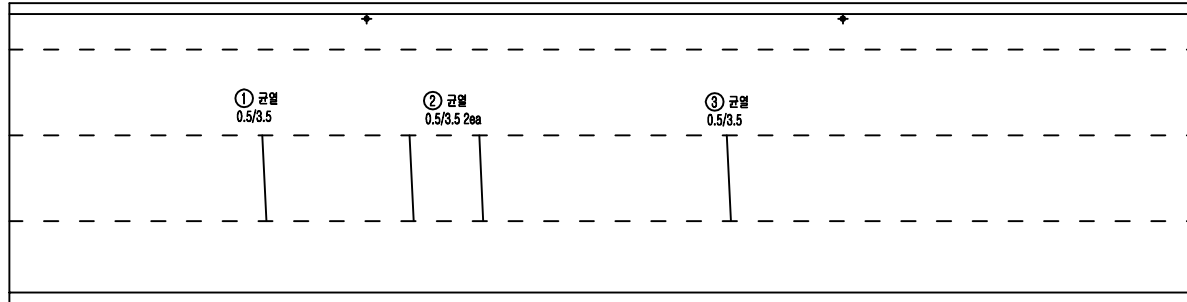
| 교면포장 | | | | | | | | | |
|---|---|---|---|---|---|---|---|---|---|
| 1 | 구 | 포장 | 포장균열 | | 3.5 | | 1 | m | 3.50 |
| 2 | 구 | 포장 | 포장균열 | | 3.5 | | 2 | m | 7.00 |
| 3 | 구 | 포장 | 포장균열 | | 3.5 | | 1 | m | 3.50 |

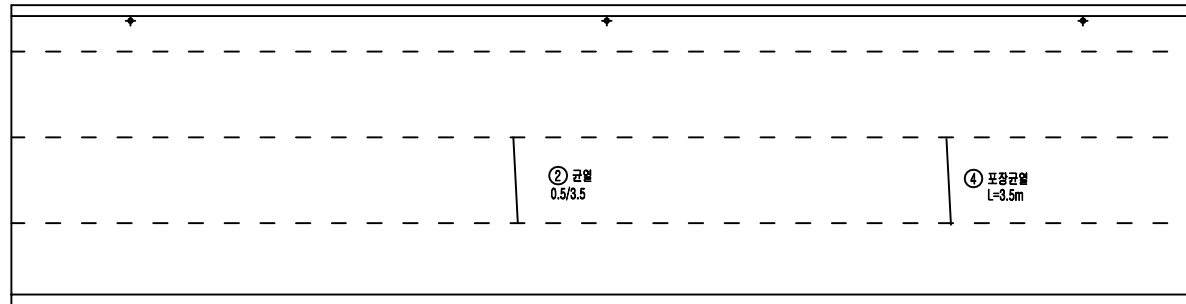
| 교면포장 | | | | | | | | | |
|---|---|---|---|---|---|---|---|---|---|
| 2 | 구 | 포장 | 포장균열 | | 3.5 | | 1 | m | 3.50 |
| 4 | 신 | 포장 | 포장균열 | | 3.5 | | 1 | m | 3.50 |

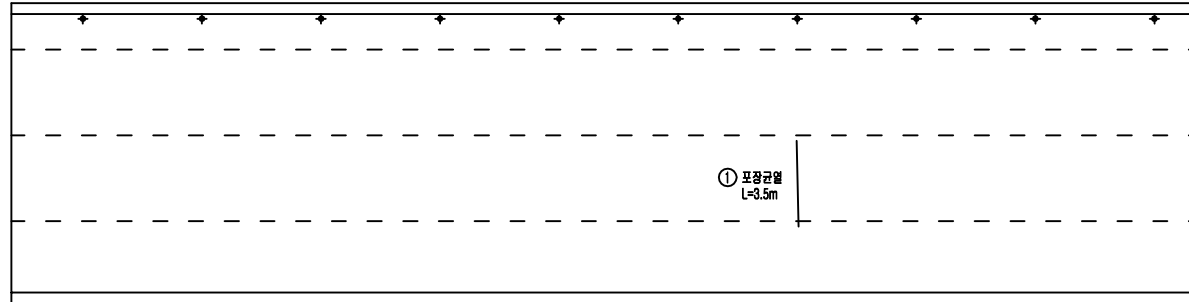
| 교면포장 | | | | | | | | | |
|---|---|---|---|---|---|---|---|---|---|
| 1 | 신 | 포장 | 포장균열 | | 3.5 | | 1 | m | 3.50 |

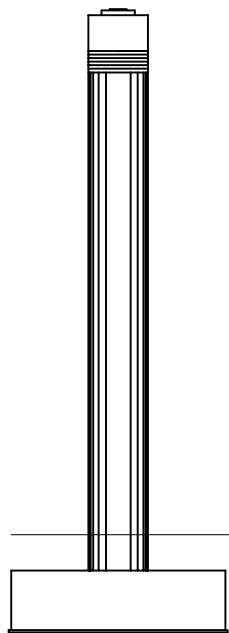
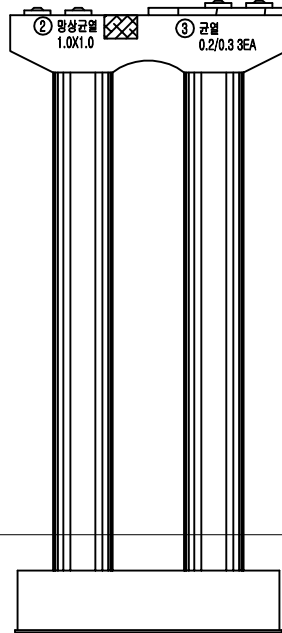
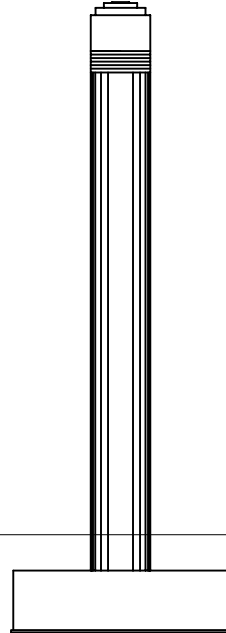
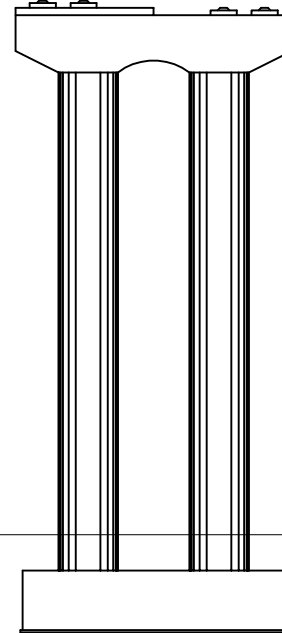
| 교각 | | | | | | | | | |
|---|---|---|---|---|---|---|---|---|---|
| P7 | | | | | | | | | |

| 교각 | | | | | | | | | |
|---|---|---|---|---|---|---|---|---|---|
| 1 | 신 | 교량연경 | 플레이트 부식 | | | | 4 | EA | 4.00 |
| 2 | 신 | 교량 | 양상균열 | | 1.0 | 1.0 | 1 | m² | 1.00 |
| 3 | 신 | 교량 | 균열 | 0.2 | 0.3 | | 3 | m | 0.90 |

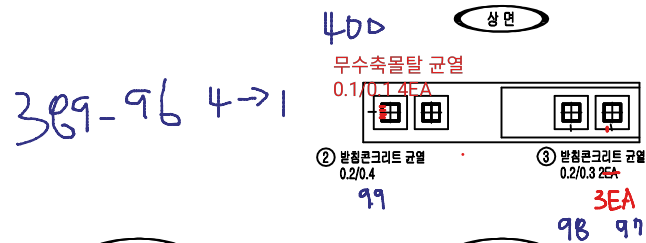
| 교각 | | | | | | | | | |
|---|---|---|---|---|---|---|---|---|---|
| 1 | 구 | 계동 | 균열 | 0.1 | 1.5 | | 1 | m | 1.50 |
| 2 | 신 | 교량받침 | 방청콘크리트 균열 | 0.2 | 0.4 | | 1 | m | 0.40 |
| 3 | 신 | 교량받침 | 방청콘크리트 균열 | 0.2 | 0.3 | | 2 | m | 0.60 |
