# 고래진2교(부산) 교면포장 S1

2023년 부산울산고속도로 정밀안전점검 및 성능평가용역

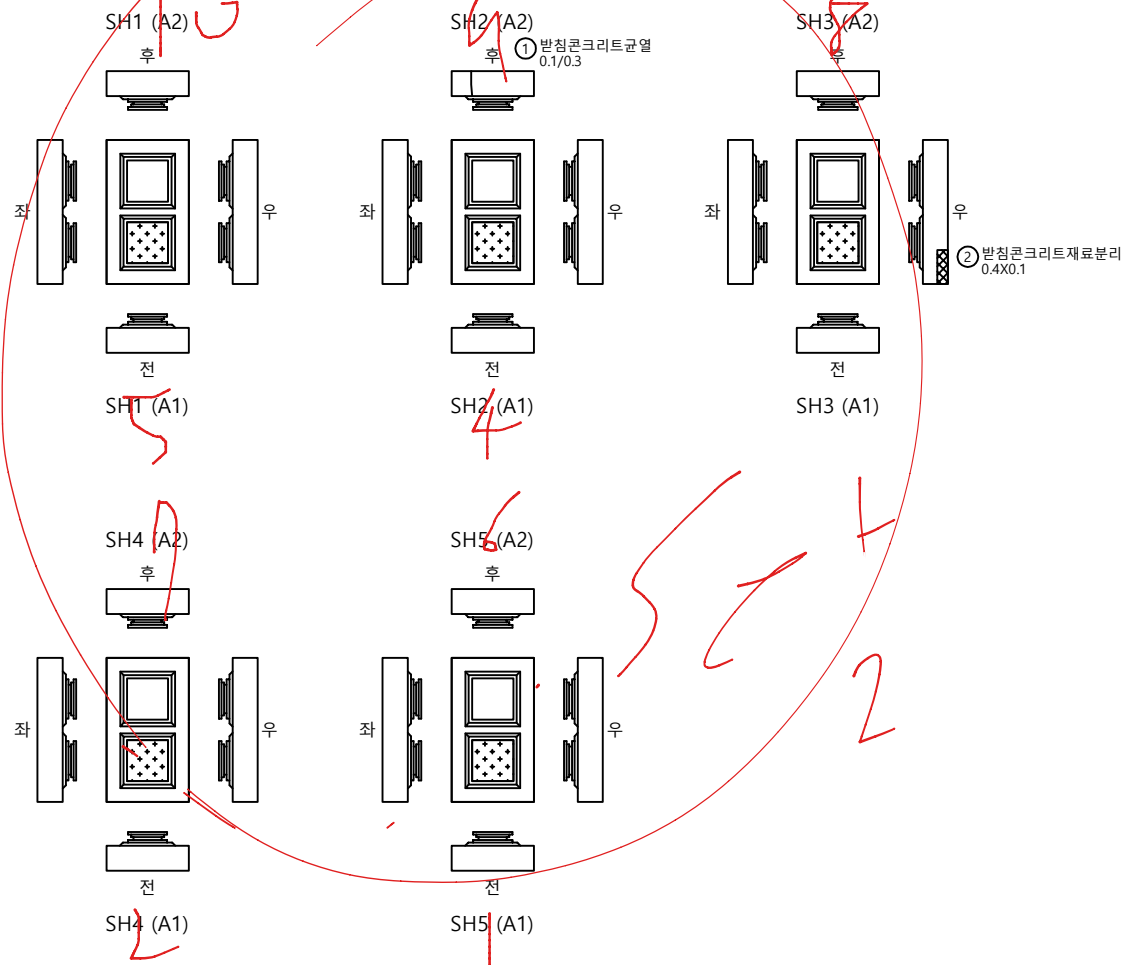
③ 플레이트부식  
SEA
