# 고래진2교(부산) 교면포장 S1

2023년 부산울산고속도로 정밀안전점검 및 성능평가용역

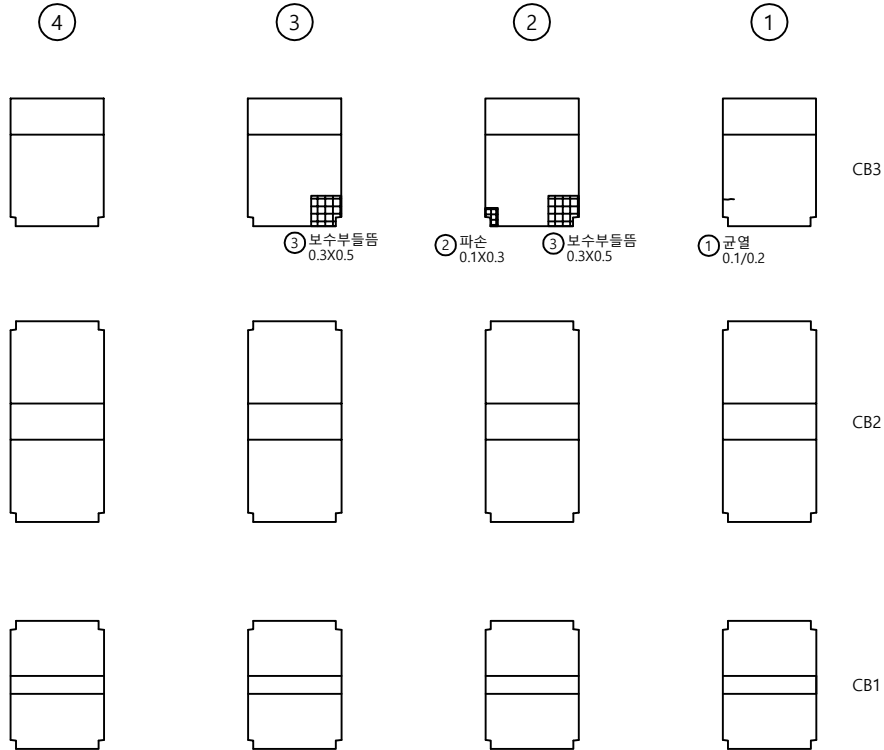
| 연호 | 신/구 | 부재명 | 손 상 현 황 | 손 상 규 모 | | | | | 비고 |
|---|---|---|---|---|---|---|---|---|---|
| 1 | 구 | 가로보 | 균열(0.3mm미만) | 0.1 | 0.2 | | 1 | m | 0.20 |

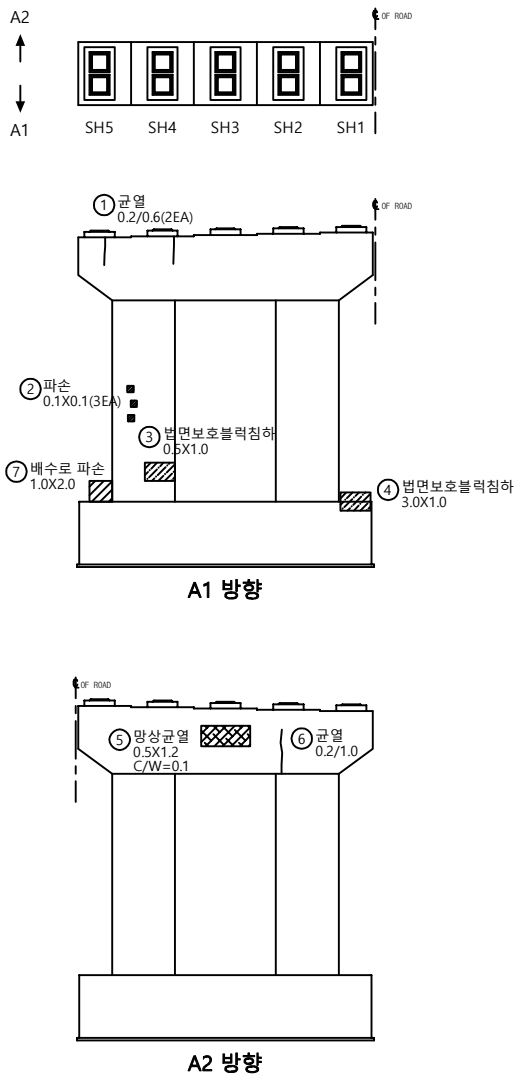
| 번호 | 선/구 | 부재명 | 손 상 현 황 | 손 상 규 모 | | | | | 비고 |
|---|---|---|---|---|---|---|---|---|---|
| 1 | 구 | 교각 | 균열 (0.3mm미만) | 0.2 | 0.6 | | 2 | m | 1.20 |
| 5 | 구 | 교각 | 망상균열 | 0.2 | 0.5 | 1.2 | 1 | m | 0.60 |
| 6 | 구 | 교각 | 균열 (0.3mm미만) | 0.2 | 1.0 | | 1 | m | 1.00 |
