# 고래진2교(부산) 교면포장 S2

# 손상물량표

2023년 부산울산고속도로 정밀안전점검 및 성능평가용역

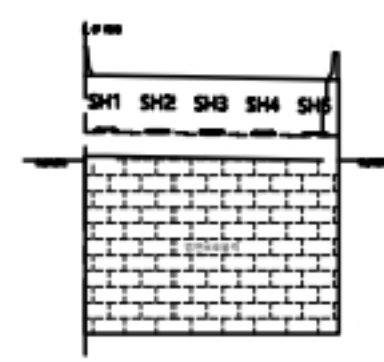
① 플레이트부식  
4EA

| 번호 | 선/구 | 부재명 | 손상현황 | 손상규모 | | | | | 비고 |
|---|---|---|---|---|---|---|---|---|---|
| 1 | 구 | 교량받침 | 부식 | | | | 4 | EA | 4.00 |

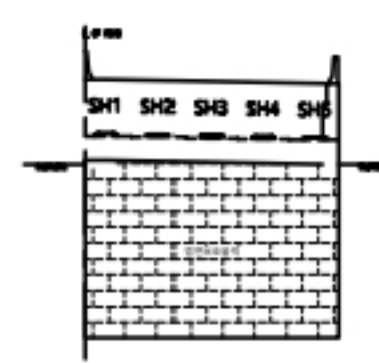
| 번호 | 선/구 | 부재명 | 손상현황 | 손상규모 | | | | | 비고 |
|---|---|---|---|---|---|---|---|---|---|
| 1 | 구 | 교각 | 균열(0.3mm미만) | 0.2 | 1.0 | | 1 | m | 1.00 |
| 2 | 구 | 교각 | 균열(0.3mm미만) | 0.2 | 2.0 | | 1 | m | 2.00 |
| 5 | 구 | 교각 | 망상균열 | 0.2 | 2.5 | 2.5 | 1 | m <sup>2</sup> | 6.25 |
| 6 | 신 | 교각 | 균열(0.3mm미만) | 0.1 | 1.5 | | 1 | m | 1.50 |
| 7 | 신 | 교각 | 균열(0.3mm미만) | 0.2 | 0.4 | | 1 | m | 0.40 |
| 9 | 신 | 교각 | 균열(0.3mm미만) | 0.1 | 1.2 | | 1 | m | 1.20 |
| 10 | 신 | 교각 | 균열(0.3mm미만) | 0.2 | 0.6 | | 2 | m | 1.20 |

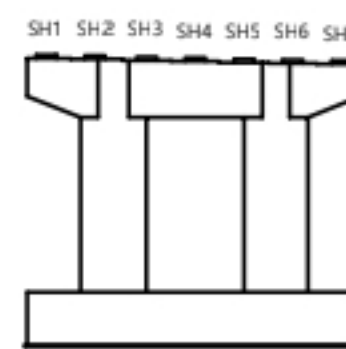
| 번호 | 선/구 | 부재명 | 손상현황 | 손상규모 | | | | | 비고 |
|---|---|---|---|---|---|---|---|---|---|
| 1 | 선 | 교량받침 | 균열(0.3mm미만) | 0.1 | 0.3 | | 2 | m | 0.60 콘크리트 |

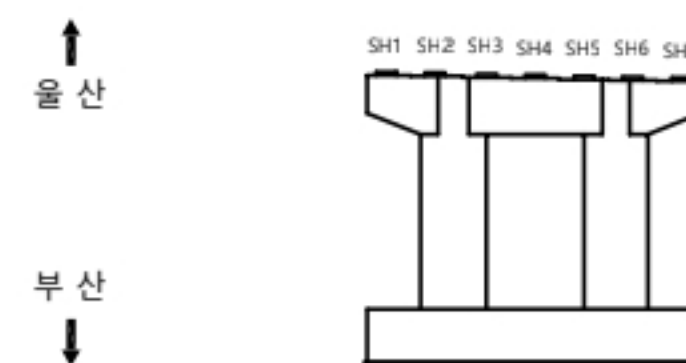
④ 플레이트부식  
10EA

| 번호 | 선/구 | 부재명 | 손상현황 | 손상규모 | | | | | 비고 |
|---|---|---|---|---|---|---|---|---|---|
| 1 | 구 | 교량받침 | 균열(0.3mm미만) | 0.1 | 0.3 | | 1 | m | 0.30 콘크리트 |
| 2 | 구 | 교량받침 | 균열(0.3mm미만) | 0.2 | 0.3 | | 1 | m | 0.30 콘크리트 |
| 3 | 구 | 교량받침 | 균열(0.3mm미만) | 0.2 | 0.3 | | 4 | m | 1.20 물탈 |
| 4 | 구 | 교량받침 | 부식 | | | | 10 | EA | 10.00 |
