# 고래진2교(부산) 교면포장 S1

2023년 부산울산고속도로 정밀안전점검 및 성능평가용역

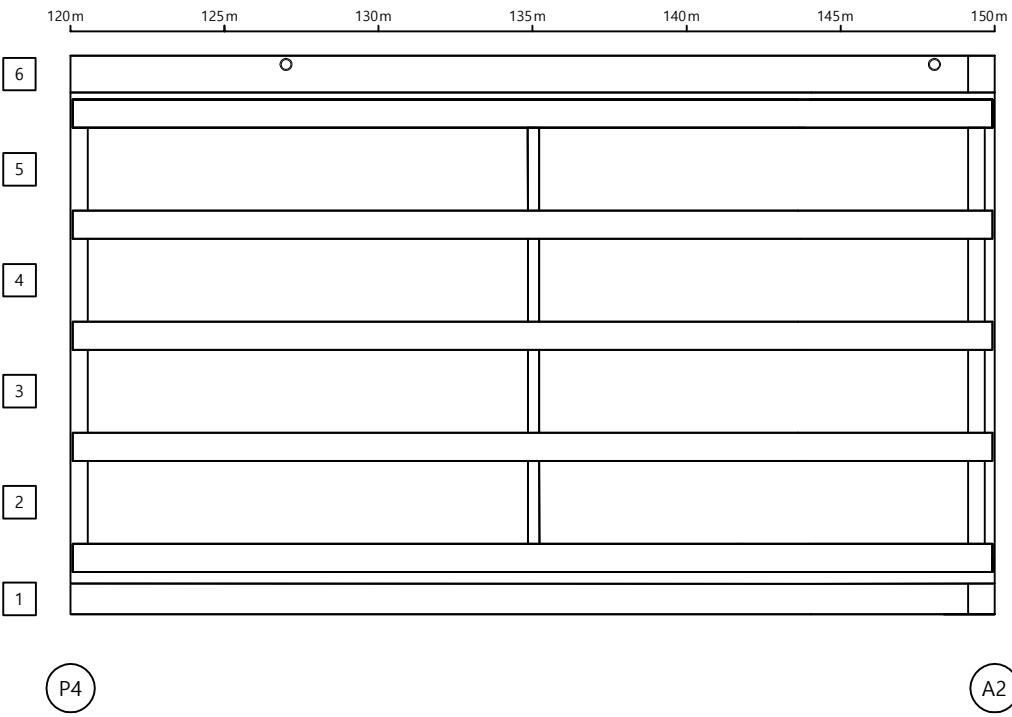
| 번호 | 신/구 | 부재명 | 손상현황 | 손상규모 | | | | | | 비고 |
|---|---|---|---|---|---|---|---|---|---|---|
| 1 | 구 | 바닥판 | 균열(0.3mm미만) | 0.1 | 0.5 | | 1 | m | 0.50 | |

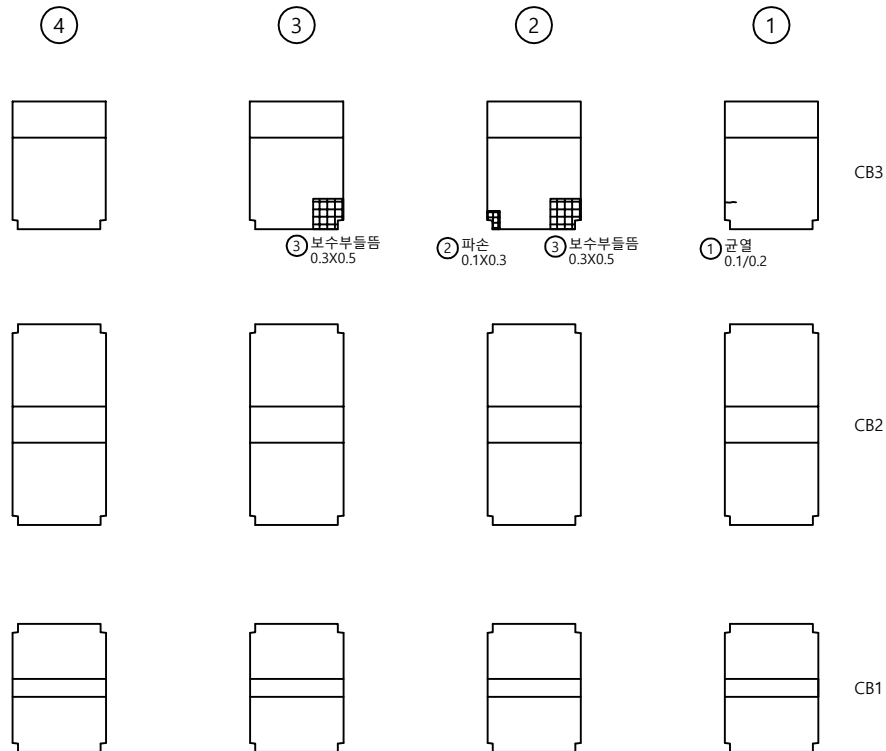
고래진2교(부산) 가로보 S4

| 연호 | 신/구 | 부재명 | 손 상 현 황 | 손 상 규 모 | | | | | 비고 |
|---|---|---|---|---|---|---|---|---|---|
| 1 | 구 | 가로보 | 균열(0.3mm미만) | 0.1 | 0.2 | | 1 | m | 0.20 |

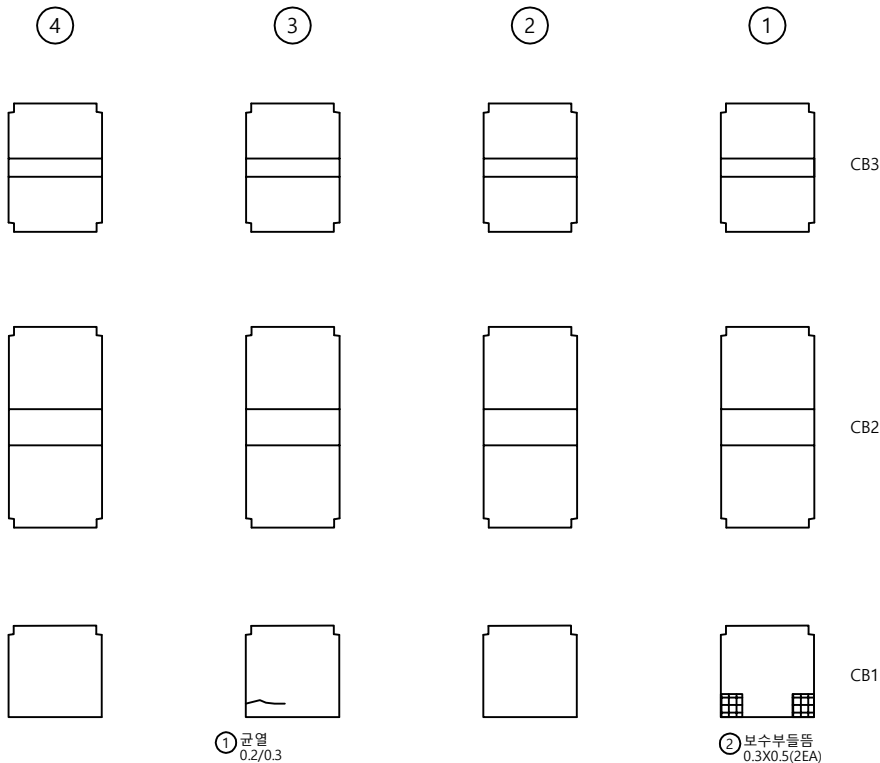
| 가로보 | | | | | | | | | |
|---|---|---|---|---|---|---|---|---|---|
| 1 | 신 | 가로보 | 균열(0.3mm이하) | 0.2 | 0.3 | | 1 | m | 0.30 |
