# 고래진2교(부산) 교면포장 S1

2023년 부산울산고속도로 정밀안전점검 및 성능평가용역

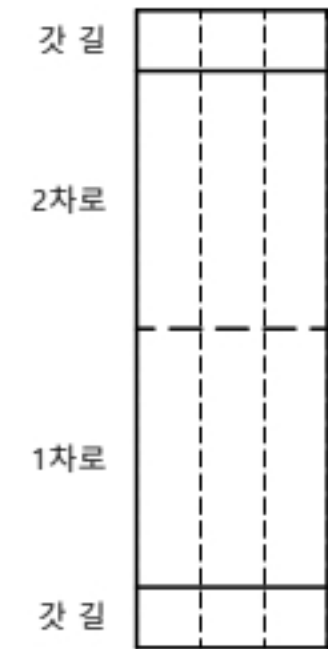
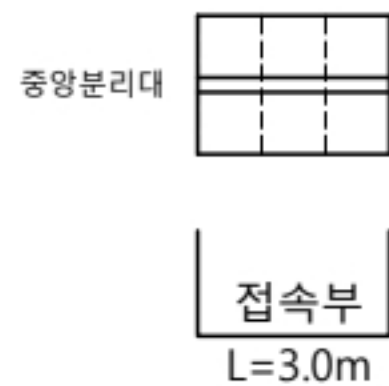
S1

| 번호 | 선/구 | 부재명 | 손상현황 | 손상규모 | | | | | 비고 |
|---|---|---|---|---|---|---|---|---|---|
| 1 | 구 | 교면포장 | 망상균열 | 0.1 | 30.0 | 0.7 | 1 | m | 21.00 |
| 2 | 구 | 교면포장 | 균열 | 0.5 | 30.0 | | 1 | m | 30.00 |
| 3 | 구 | 방호벽 | 균열 | 0.2 | 0.3 | | 1 | m | 0.30 |

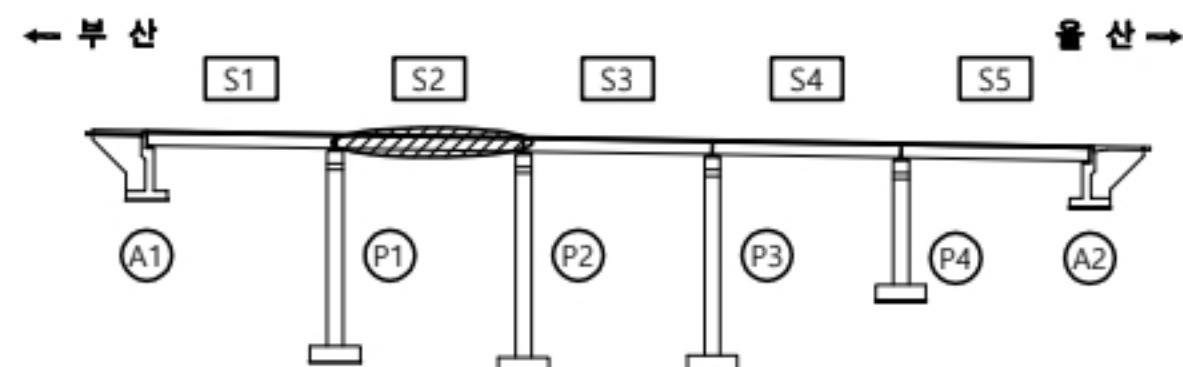
| 번호 | 선/구 | 부재명 | 손상현황 | 손상규모 | | | | | 비고 |
|---|---|---|---|---|---|---|---|---|---|
| 1 | 구 | 교면포장 | 균열 | 0.5 | 15.0 | | 1 | m | 15.00 |

포장균열  
L=15.01  
(C/W=0.3~0.5)

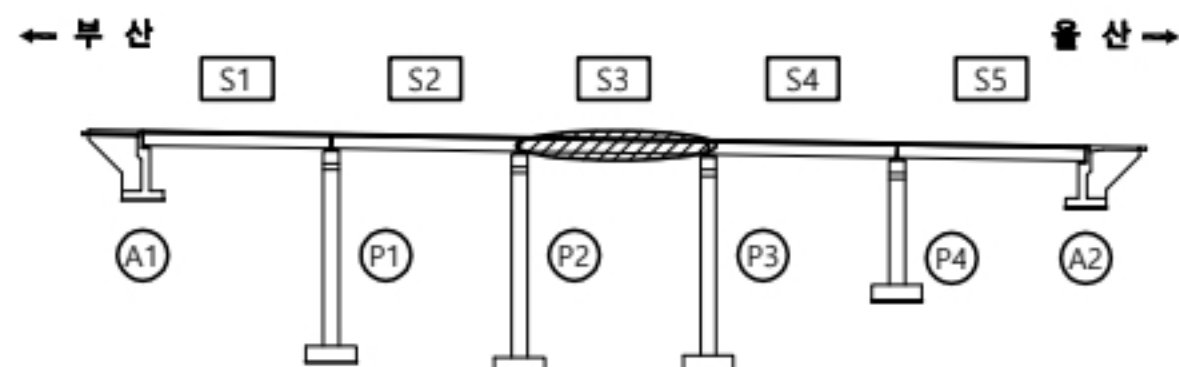
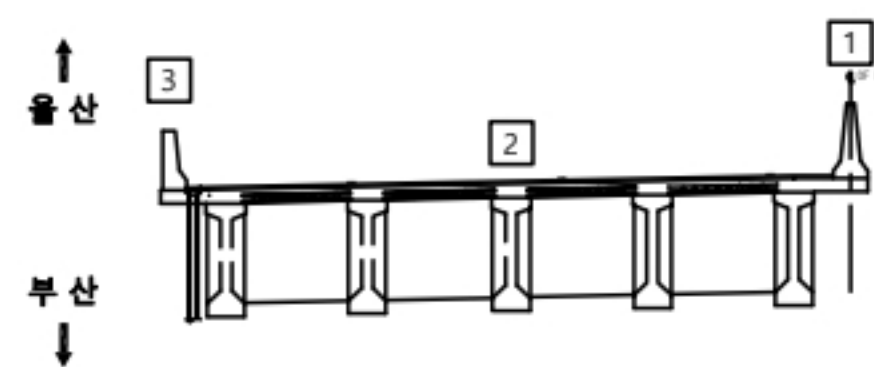
| 번호 | 신/구 | 부재명 | 손상현황 | 손상규모 | | | | | 비고 |
|---|---|---|---|---|---|---|---|---|---|
| 1 | 구 | 교면포장 | 균열 | 0.3 | 10.0 | | 1 | m | 10.00 |
| 2 | 구 | 방호벽 | 균열 | 0.2 | 0.3 | | 1 | m | 0.30 |

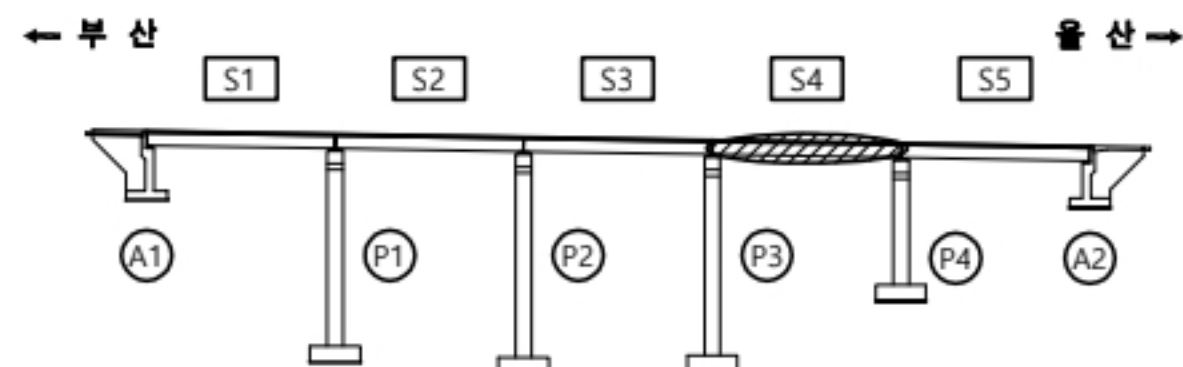
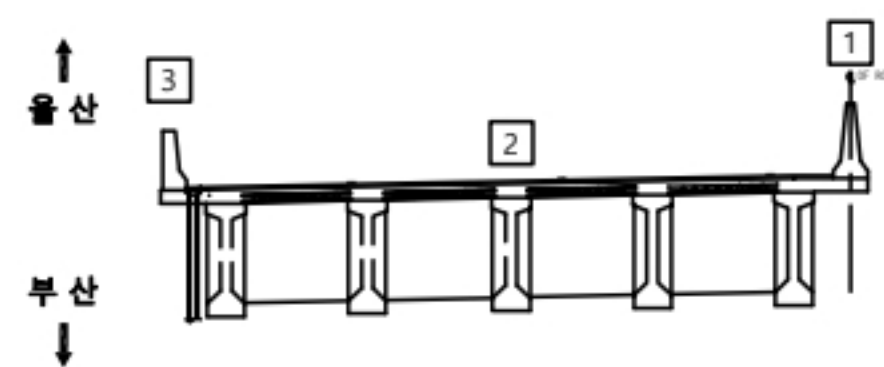
| 번호 | 신/구 | 부재명 | 손상현황 | 손상규모 | | | | | | 비고 |
|---|---|---|---|---|---|---|---|---|---|---|
| 1 | 구 | 교면포장 | 균열 | 0.5 | 30.0 | | 1 | m | 30.00 | |
| 2 | 구 | 방호벽 | 균열 | 0.1 | 3.0 | | 1 | m | 3.00 | |

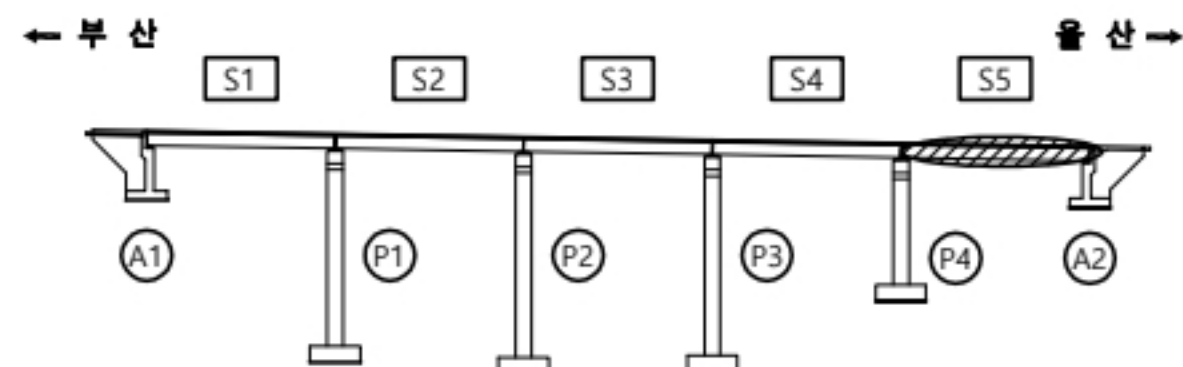
① 콘크리트망상균열  
0.7X3.0  
(C/W=0.3~0.5)

② 포장균열  
L=30.0  
(C/W=0.3~0.5)

| 번호 | 신/구 | 부재명 | 손상현황 | 손상규모 | | | | | 비고 |
|---|---|---|---|---|---|---|---|---|---|
| 1 | 구 | 교면포장 | 망상균열 | 0.3 | 0.3 | 0.7 | 1 | m | 0.21 |
| 2 | 구 | 교면포장 | 균열 | 0.5 | 30.0 | | 1 | m | 30.00 |

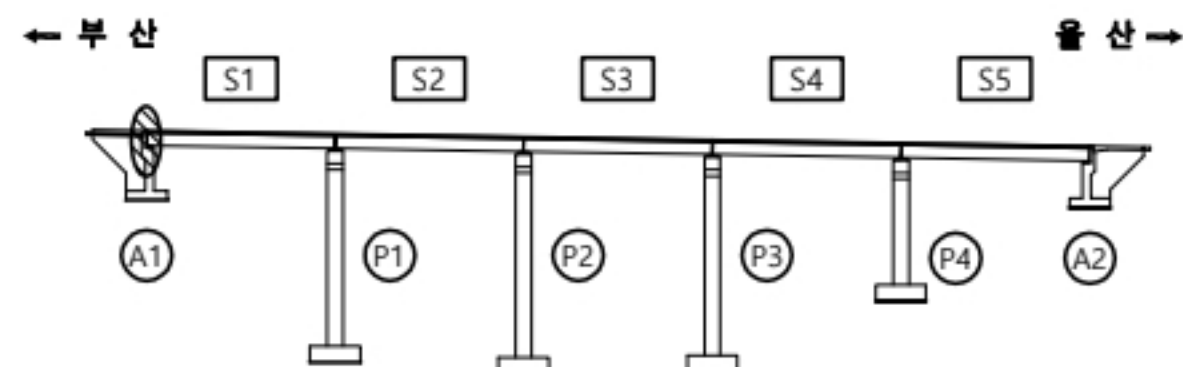
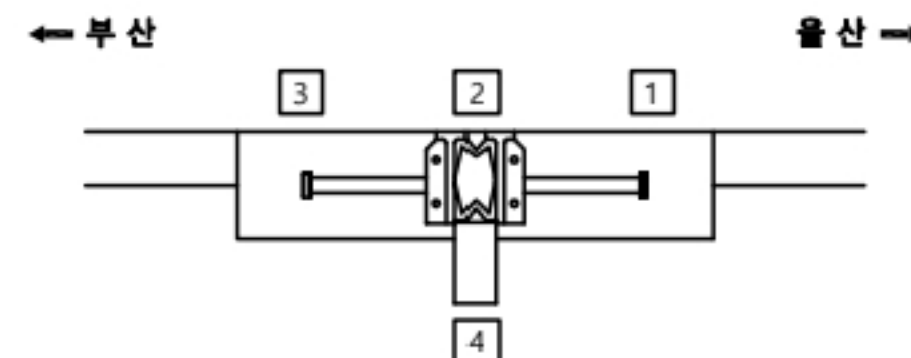
| 번호 | 선/구 | 부재명 | 손상현황 | 손상규모 | | | | | 비고 |
|---|---|---|---|---|---|---|---|---|---|
| 2 | 구 | 신축이음 | 균열 | 0.1 | 0.5 | | 2 | m | 1.00 |
| 5 | 구 | 신축이음 | 누수 | | 1.0 | | 2 | m | 2.00 |

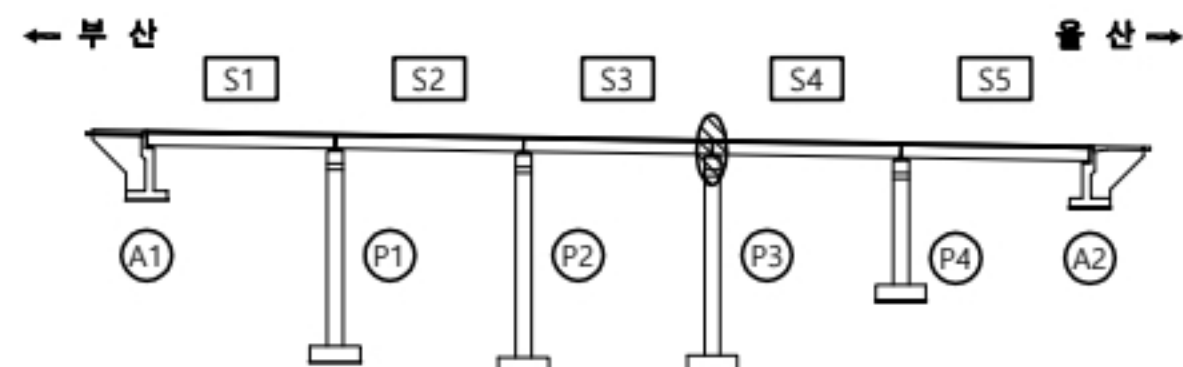
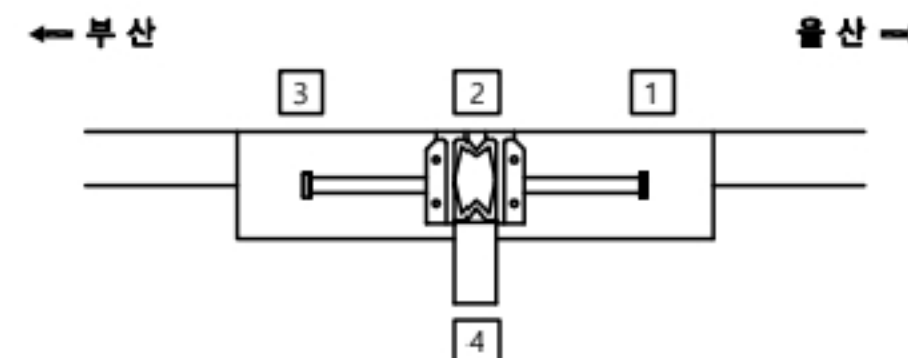
| 번호 | 선/구 | 부재명 | 손상현황 | 손상규모 | | | | | | 비고 |
|---|---|---|---|---|---|---|---|---|---|---|
| 3 | 구 | 신축이음 | 부식 | | 3.0 | | 1 | m | 3.00 | |
| 4 | 구 | 신축이음 | 균열 | 0.2 | 0.3 | | 13 | m | 3.90 | |

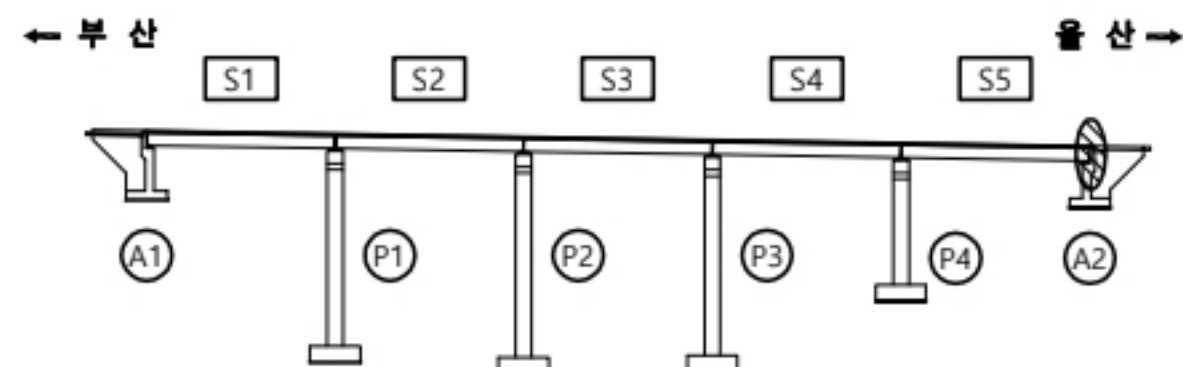
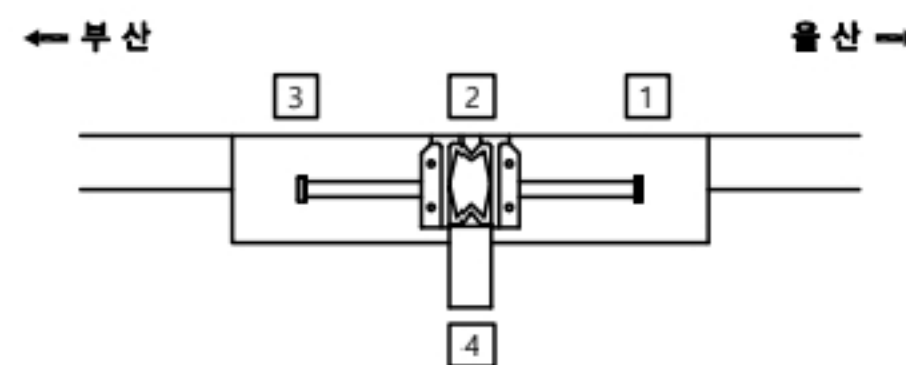
| 신축이음 | | | | | | | | | |
|---|---|---|---|---|---|---|---|---|---|
| 3 | 구 | 신축이음 | 균열 | 0.1 | 0.5 | | 7 | m | 3.50 |
| 4 | 구 | 신축이음 | 균열 | 0.1 | 0.4 | | 3 | m | 1.20 |
| 6 | 구 | 신축이음 | 누수 | | 1.0 | | 1 | m | 1.00 |
| 7 | 구 | 신축이음 | 균열 | 0.2 | 0.5 | | 5 | m | 2.50 |

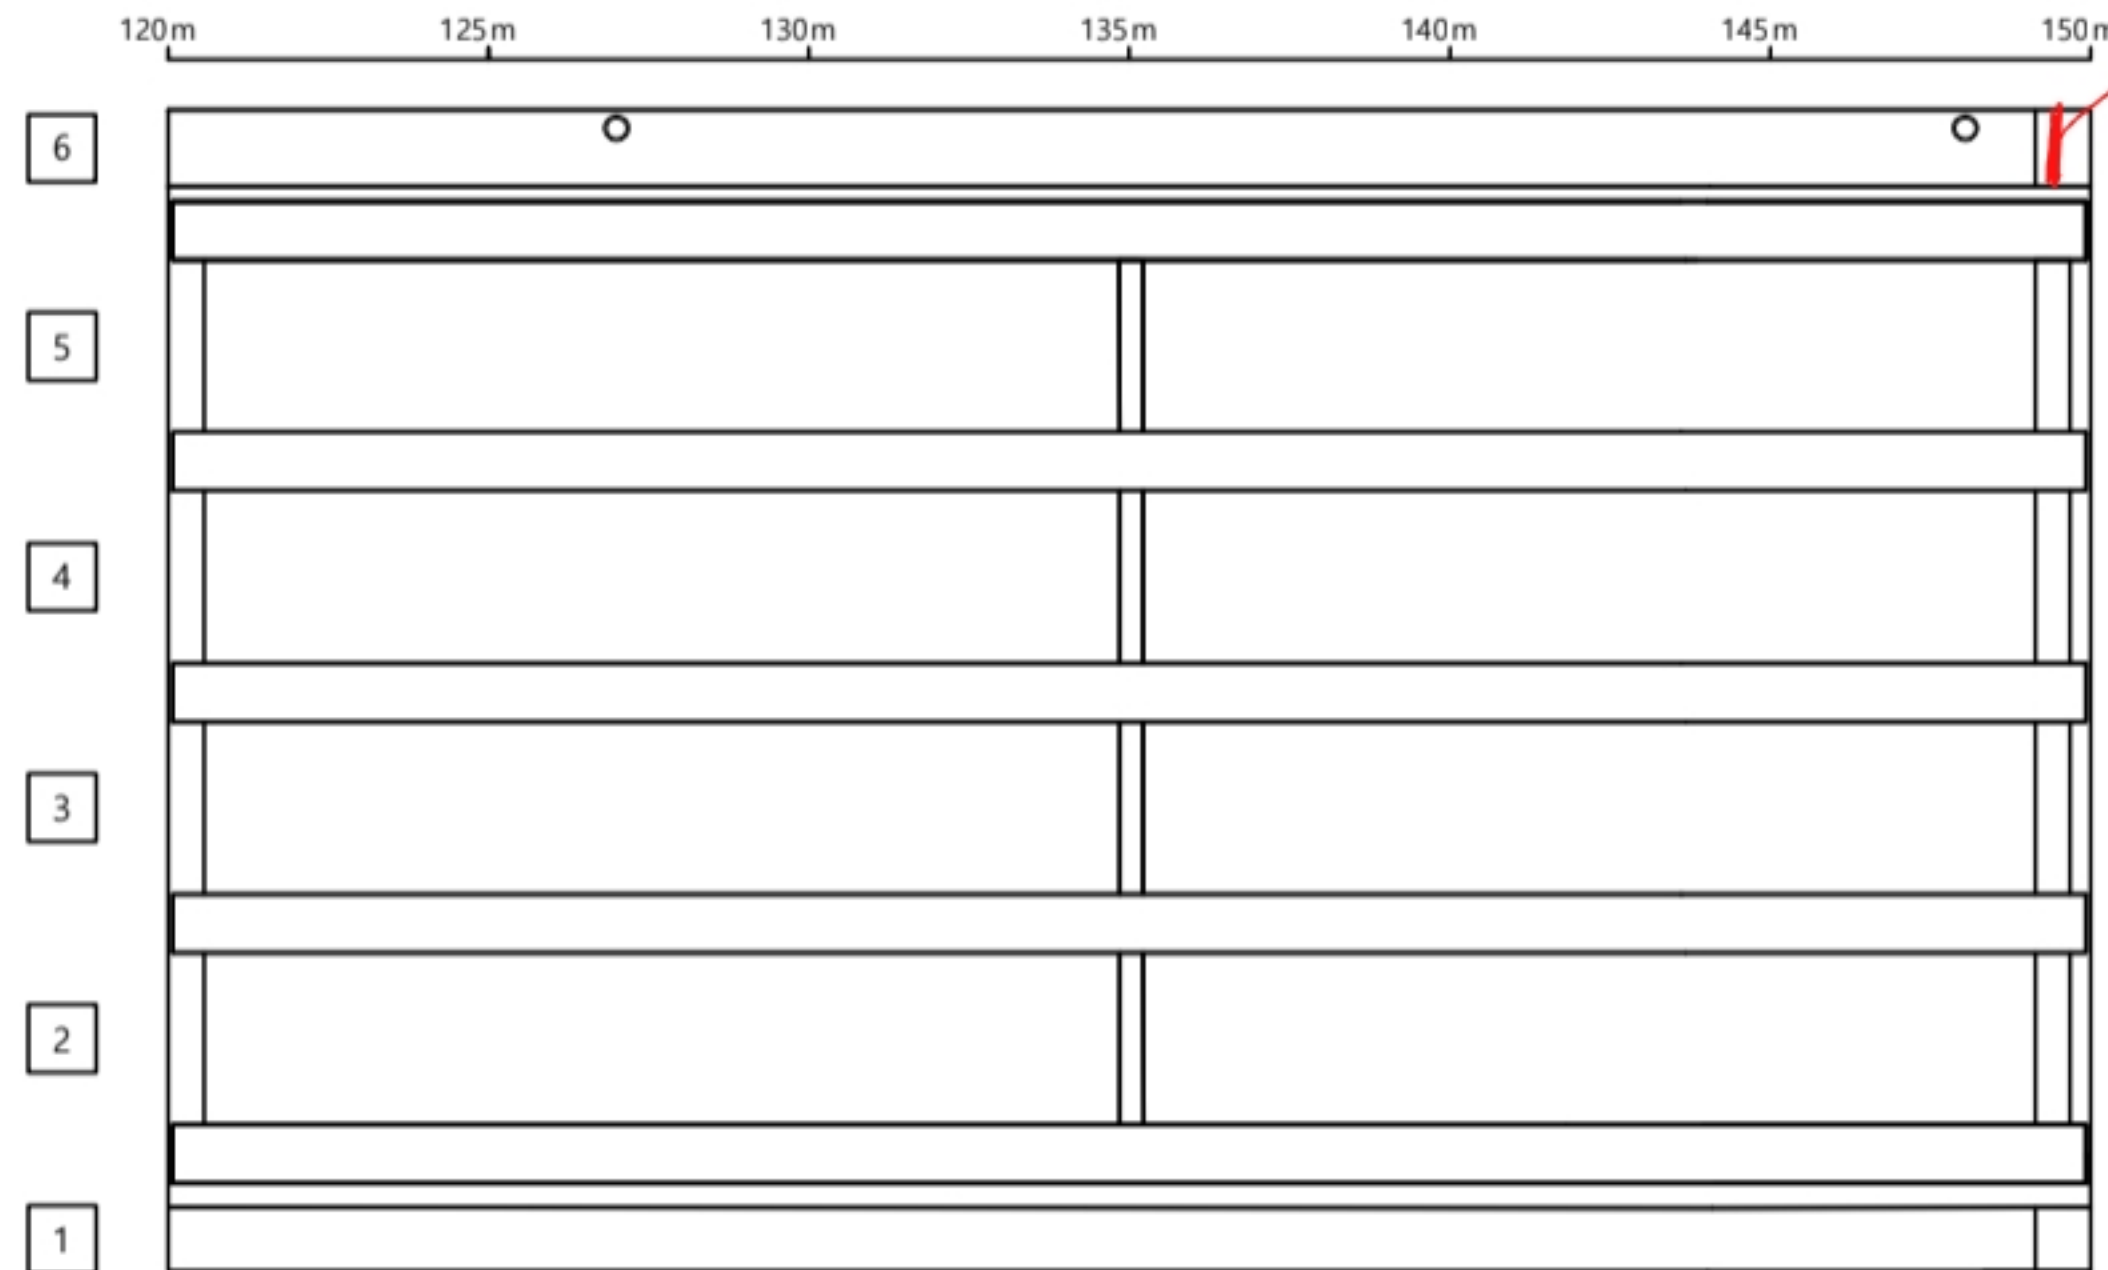
| 번호 | 신/구 | 부재명 | 손상현황 | 손상규모 | | | | | | 비고 |
|---|---|---|---|---|---|---|---|---|---|---|
| 1 | 구 | 바닥판 | 균열(0.3mm미만) | 0.1 | 0.5 | | 1 | m | 0.50 | |

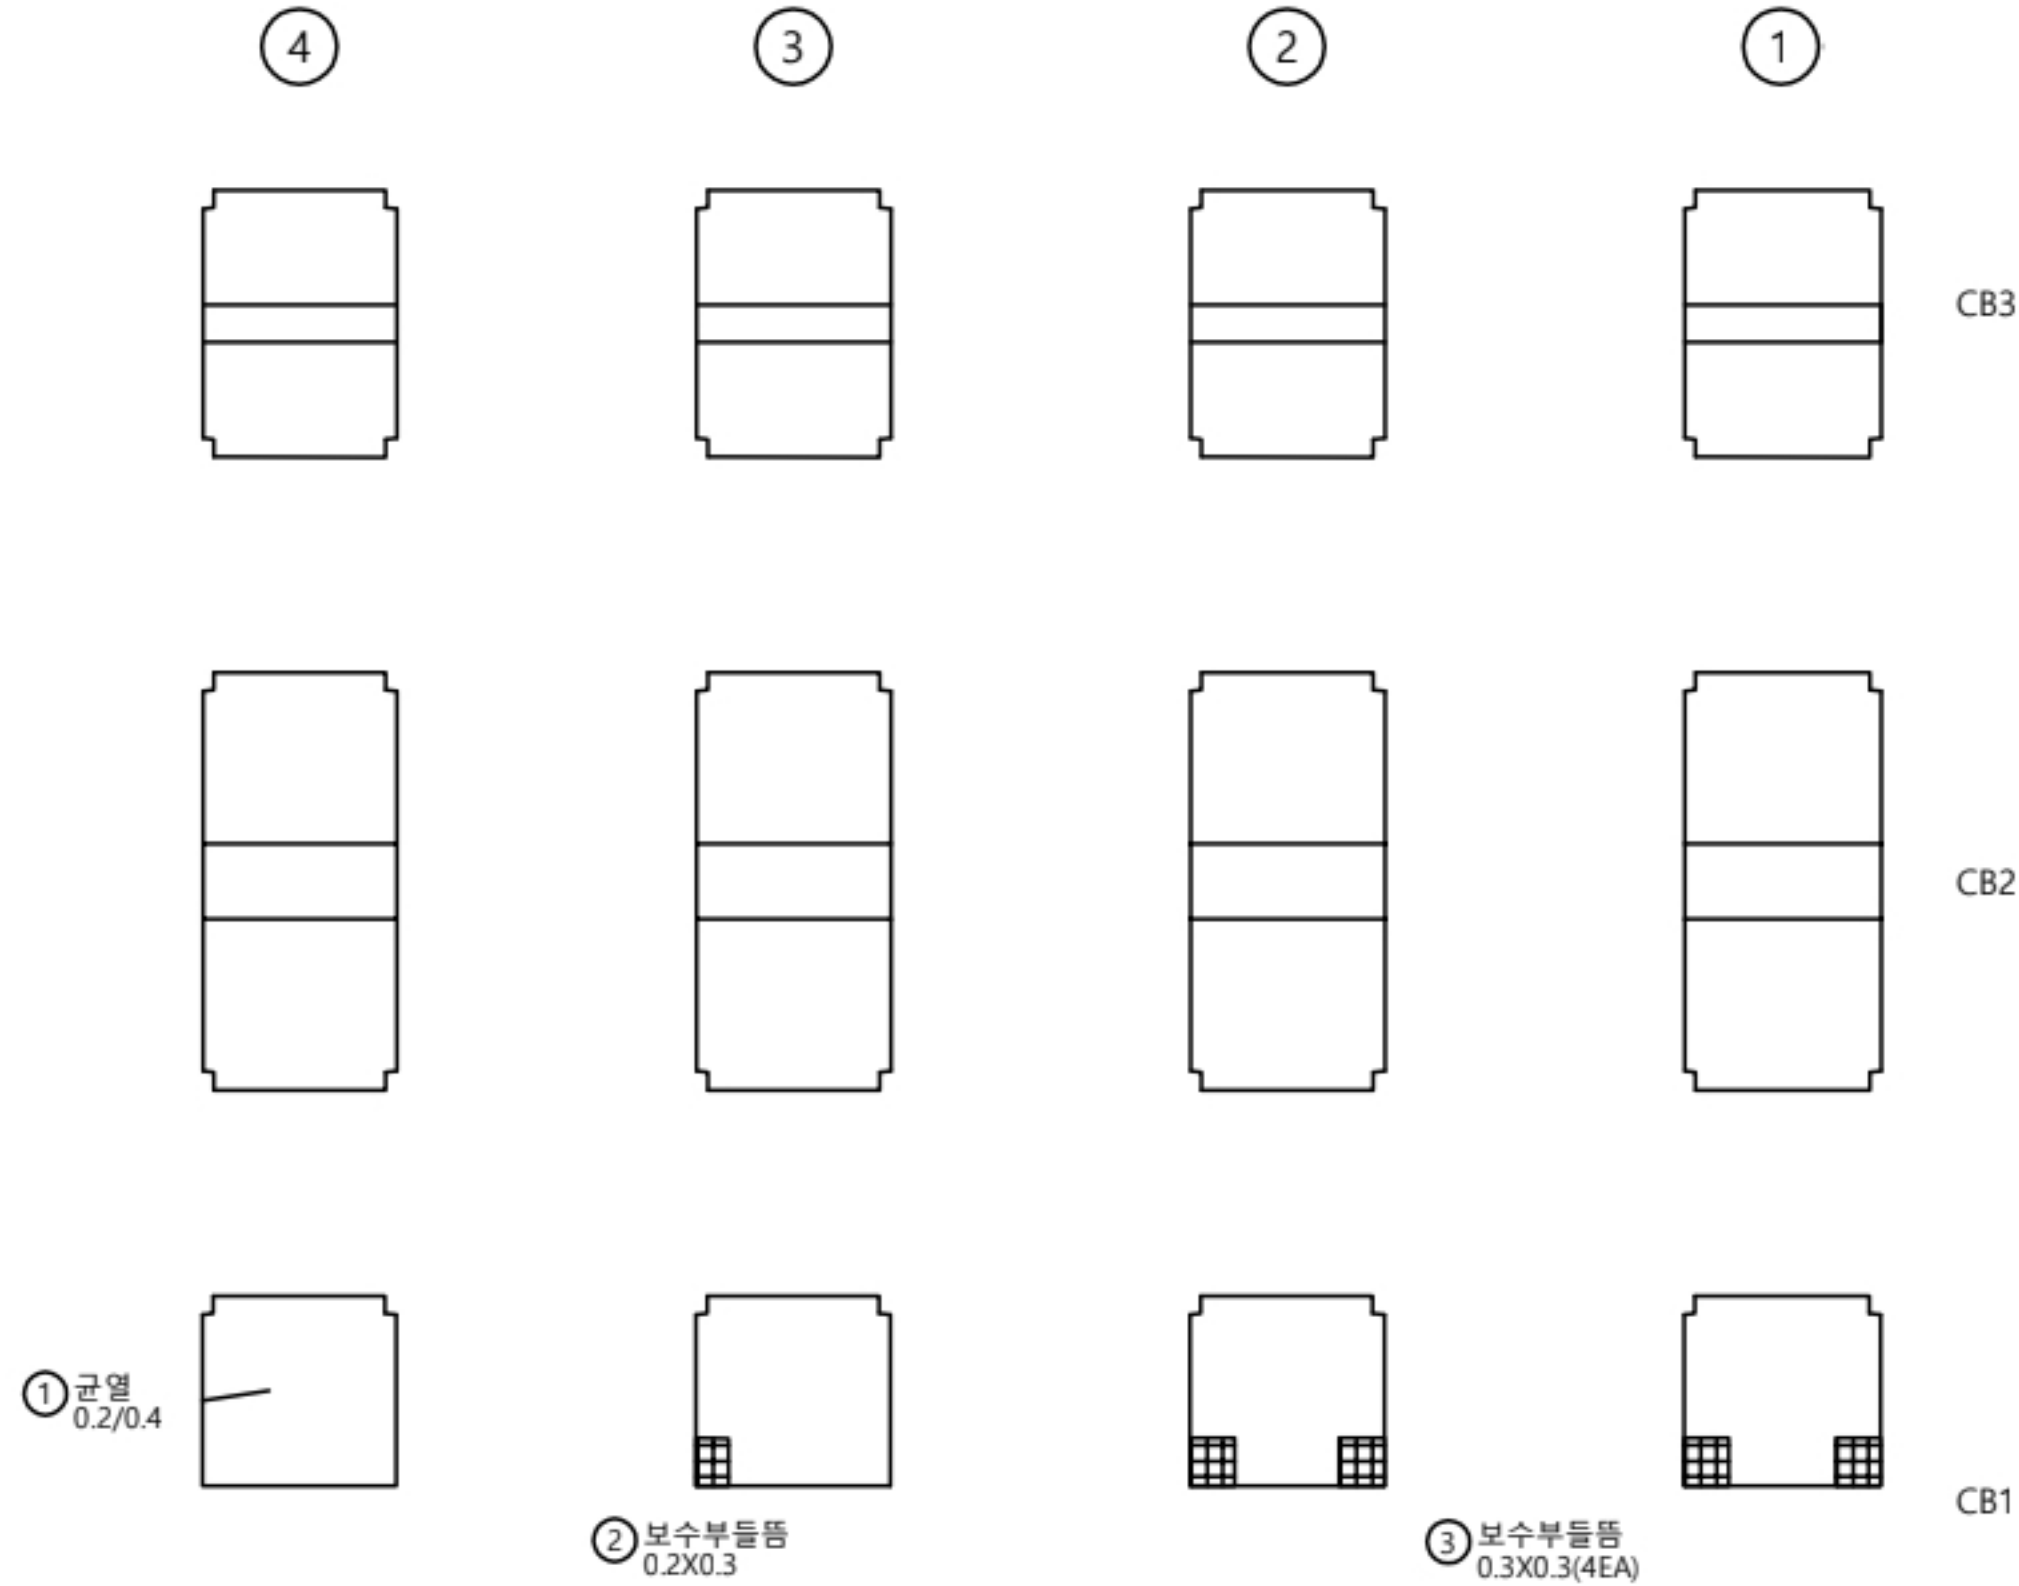
P3

| 가로보 | | | | | | | | | | |
|---|---|---|---|---|---|---|---|---|---|---|
| 1 | 구 | 가로보 | 균열(0.3mm미만) | 0.2 | 0.4 | | 1 | m | 0.40 | |

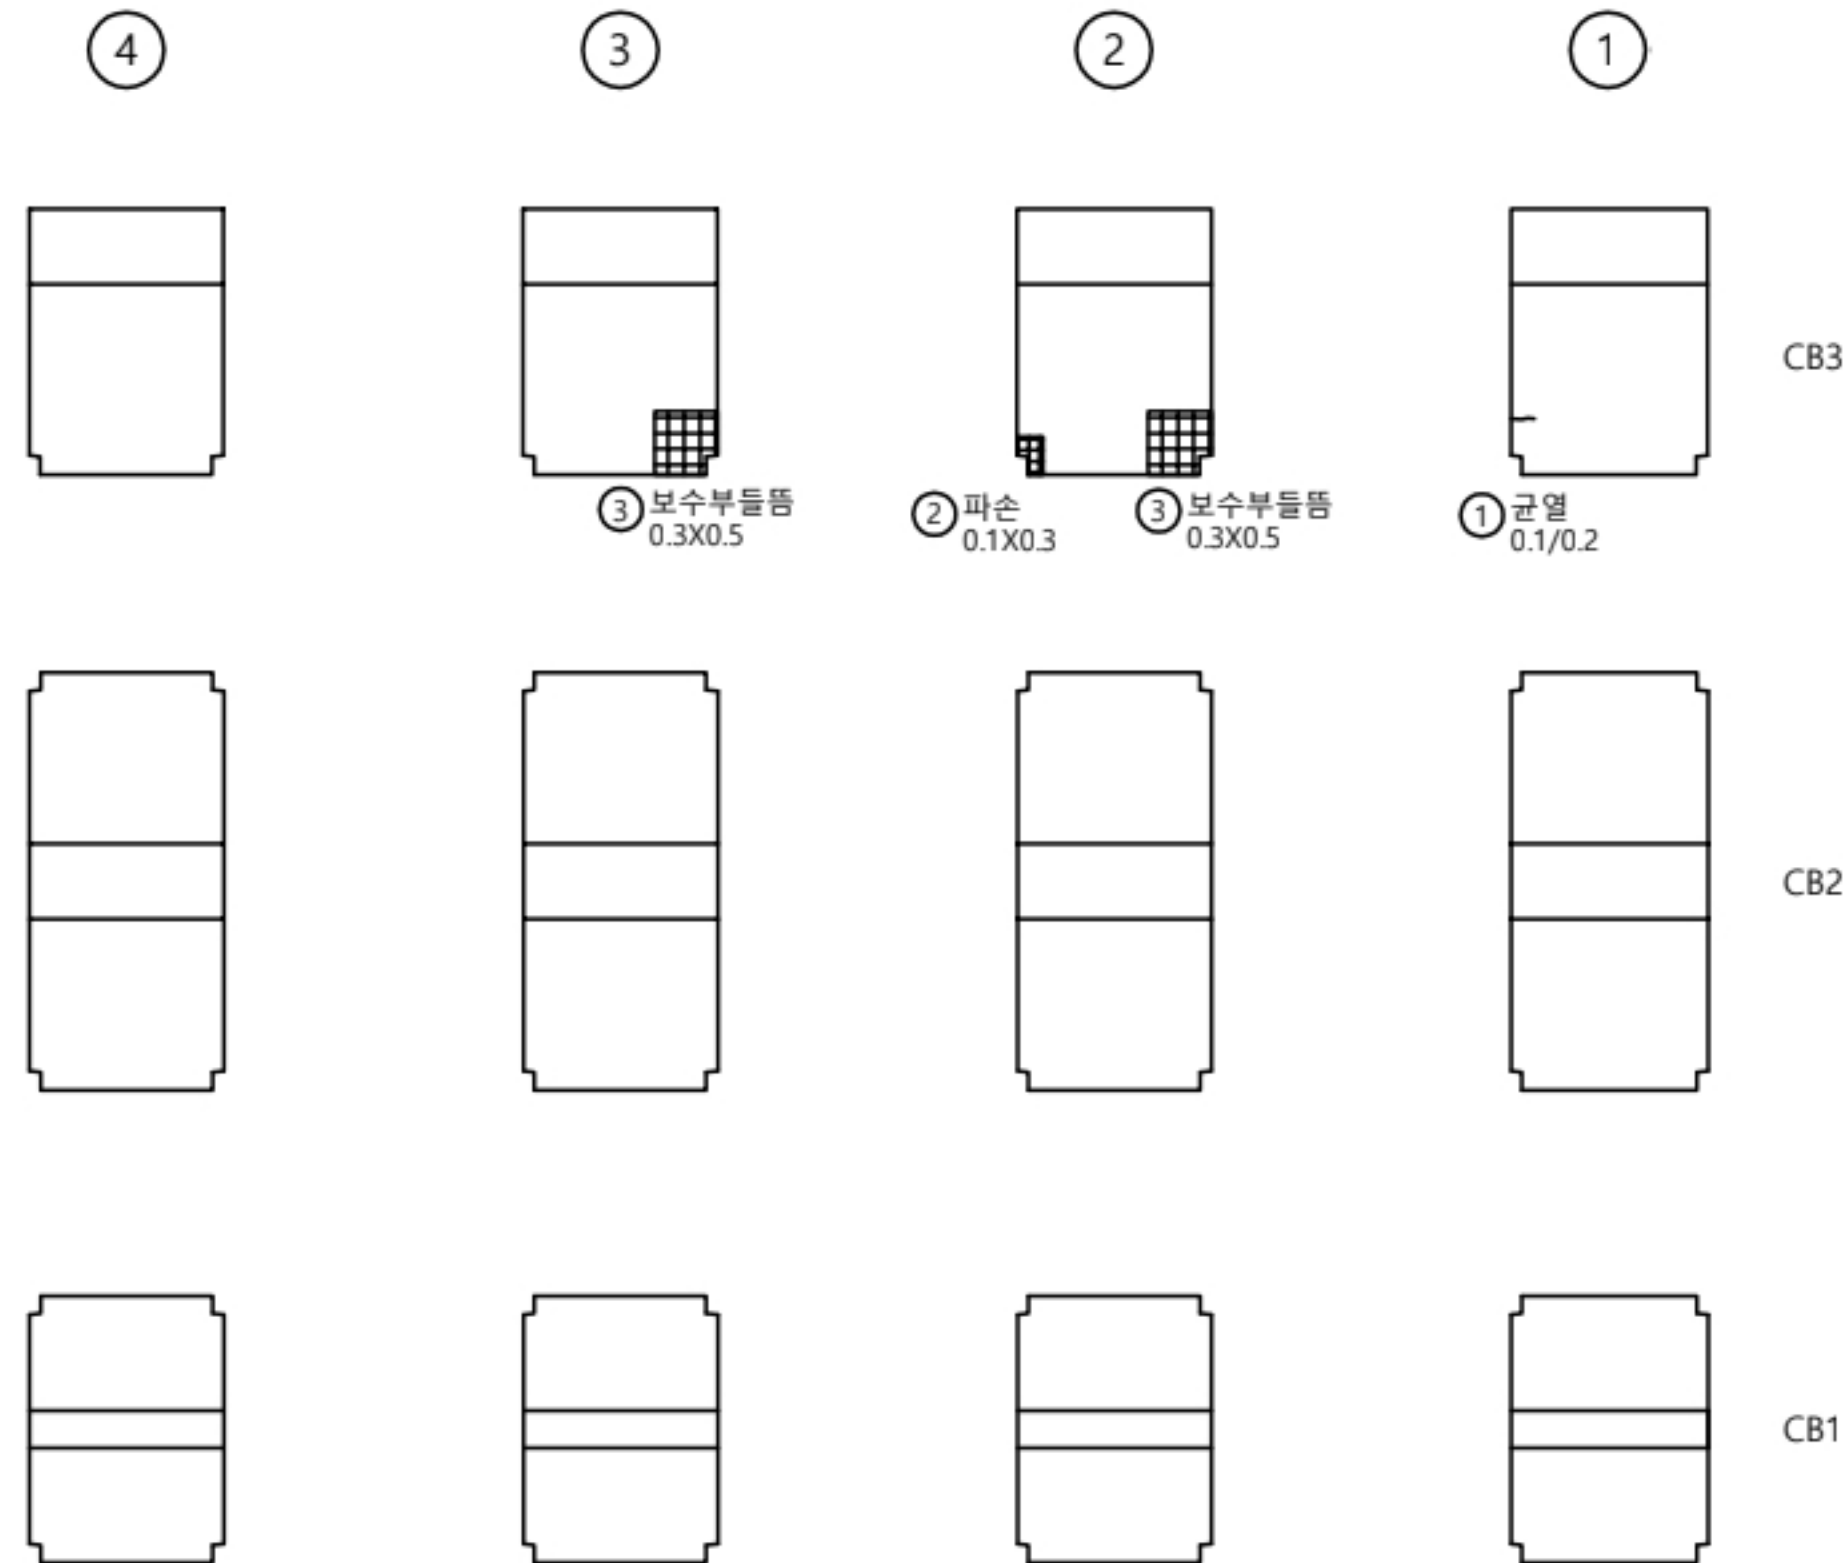
P4

| 번호 | 선/구 | 부재명 | 손 상 현 황 | 손 상 규 모 | | | | | 비고 |
|---|---|---|---|---|---|---|---|---|---|
| 1 | 구 | 가로보 | 균열(0.3mm미만) | 0.1 | 0.2 | | 1 | m | 0.20 |

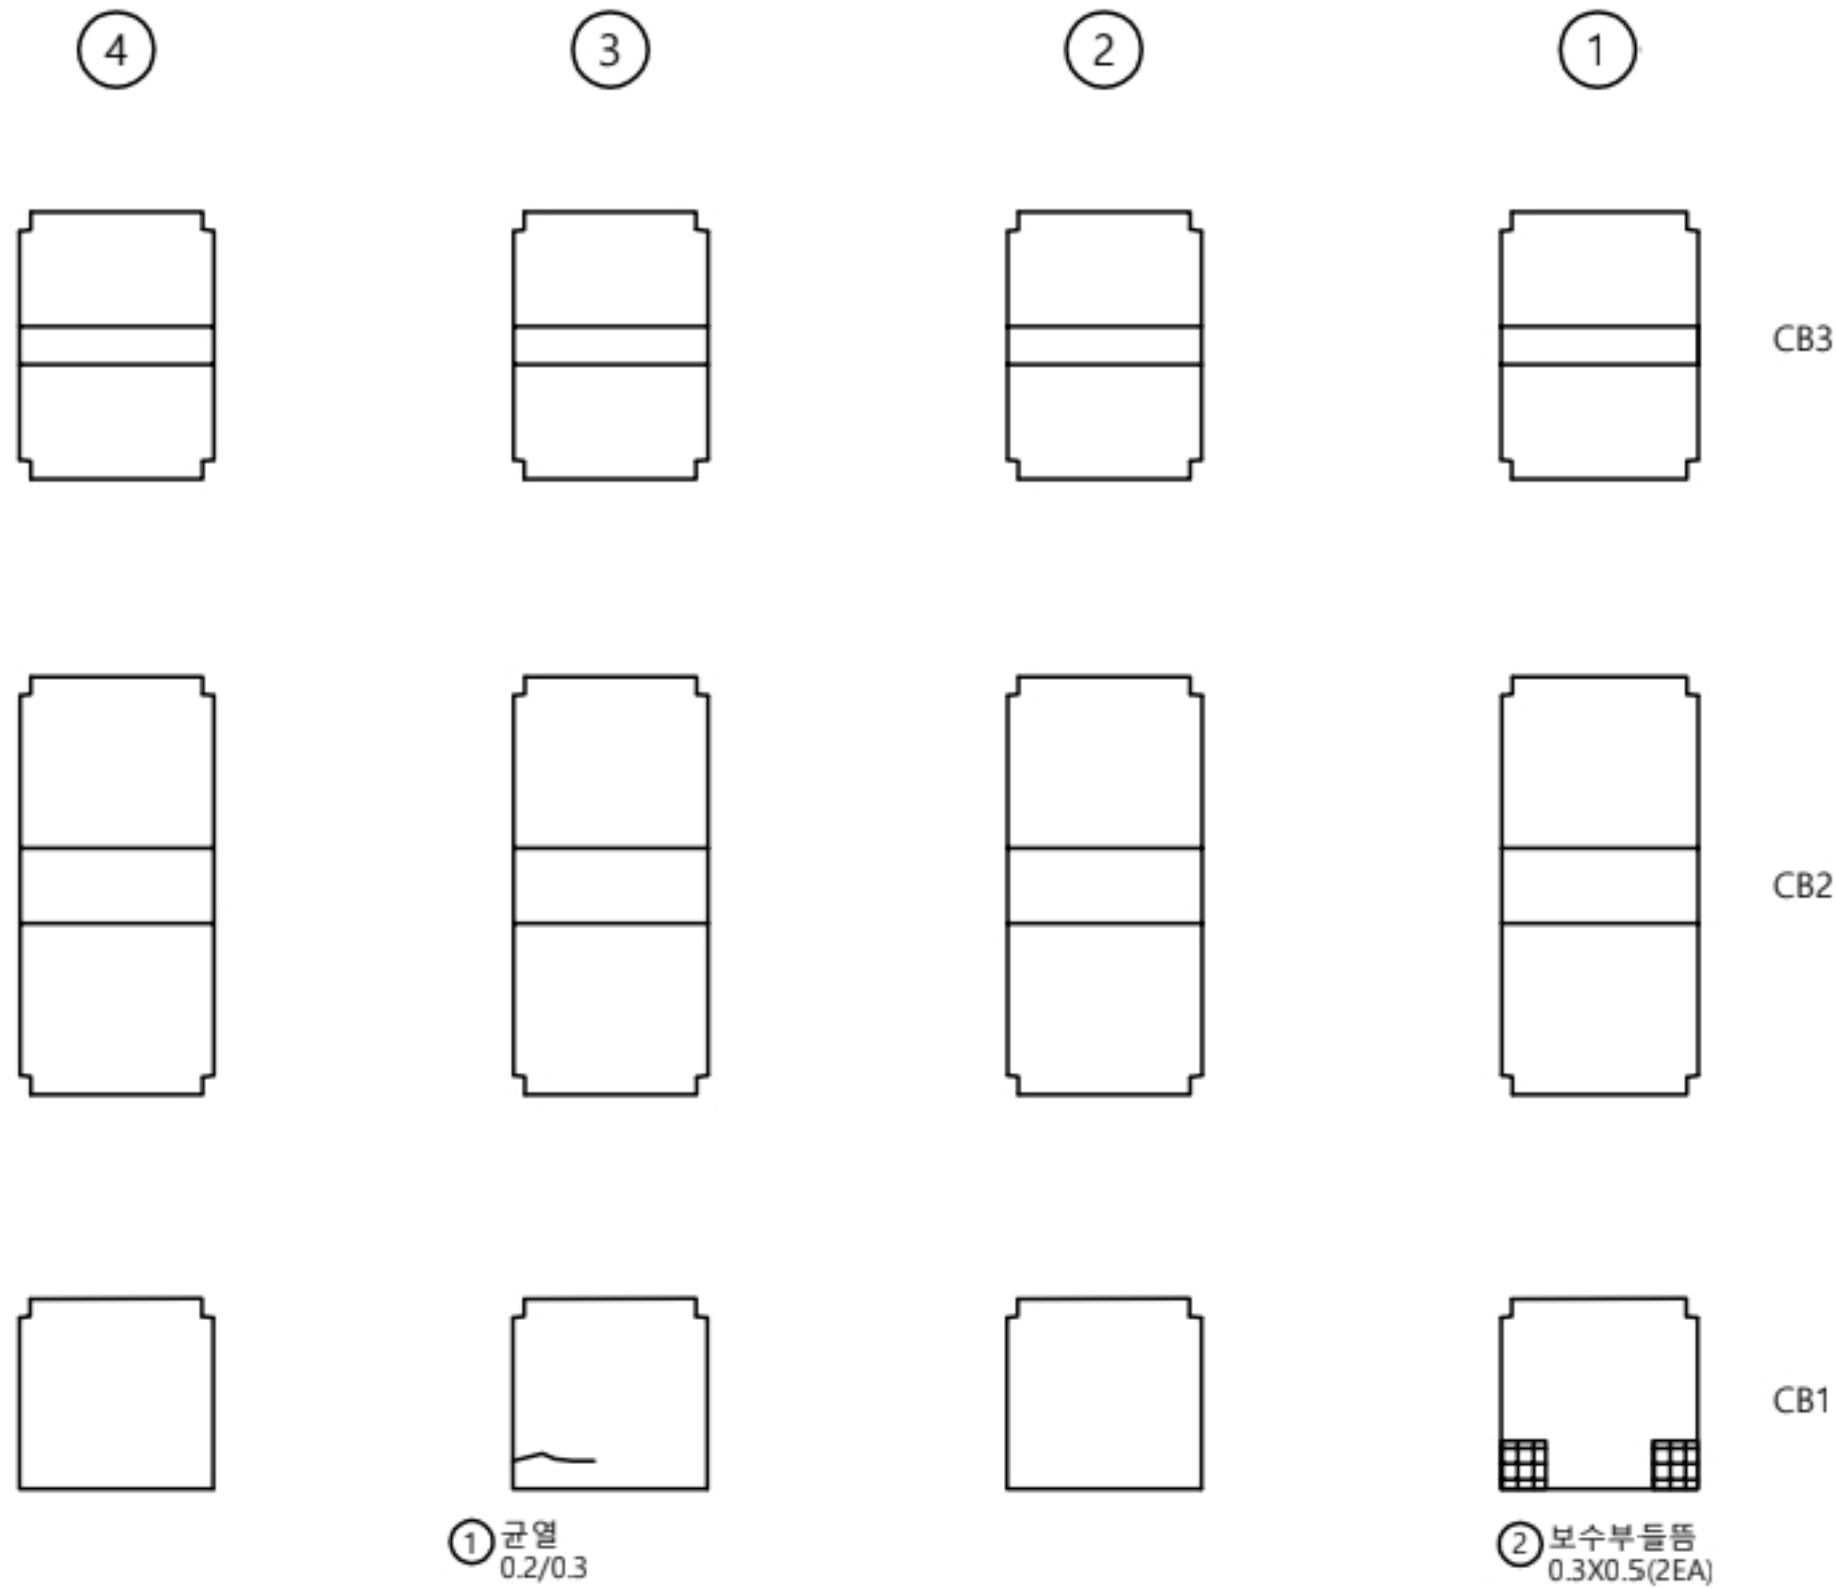
A2

| 가로보 | | | | | | | | | | |
|---|---|---|---|---|---|---|---|---|---|---|
| 1 | 선 | 가로보 | 균열(0.3mm미만) | 0.2 | 0.3 | | 1 | m | 0.30 | |

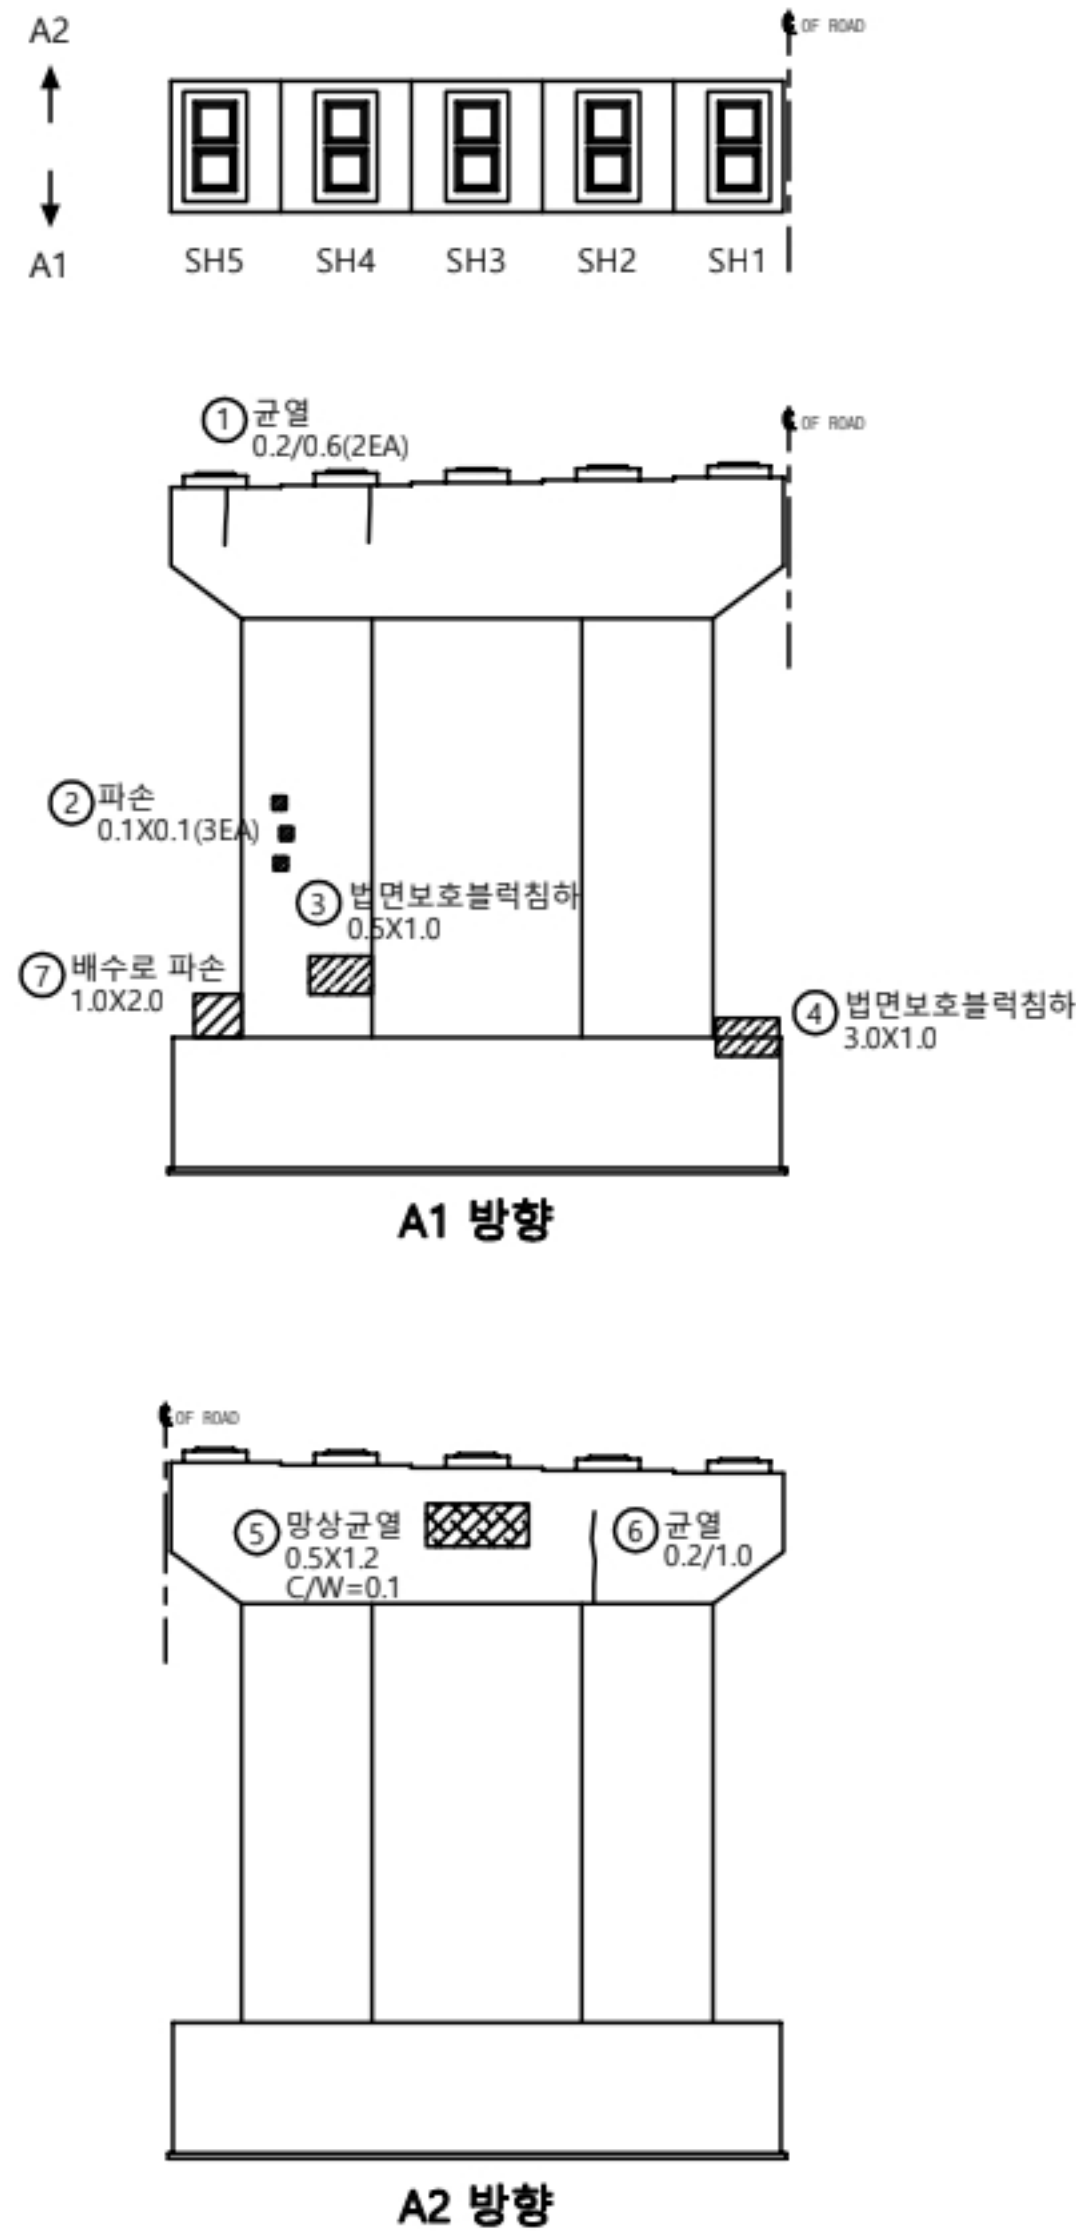
| 번호 | 선/구 | 부재명 | 손상현황 | 손상규모 | | | | | 비고 |
|---|---|---|---|---|---|---|---|---|---|
| 1 | 구 | 교각 | 균열(0.3mm미만) | 0.2 | 0.6 | | 2 | m | 1.20 |
| 5 | 구 | 교각 | 망상균열 | 0.2 | 0.5 | 1.2 | 1 | ㎡ | 0.60 |
| 6 | 구 | 교각 | 균열(0.3mm미만) | 0.2 | 1.0 | | 1 | m | 1.00 |
