# 고래진2교(부산) 교면포장 S1

2023년 부산울산고속도로 정밀안전점검 및 성능평가용역

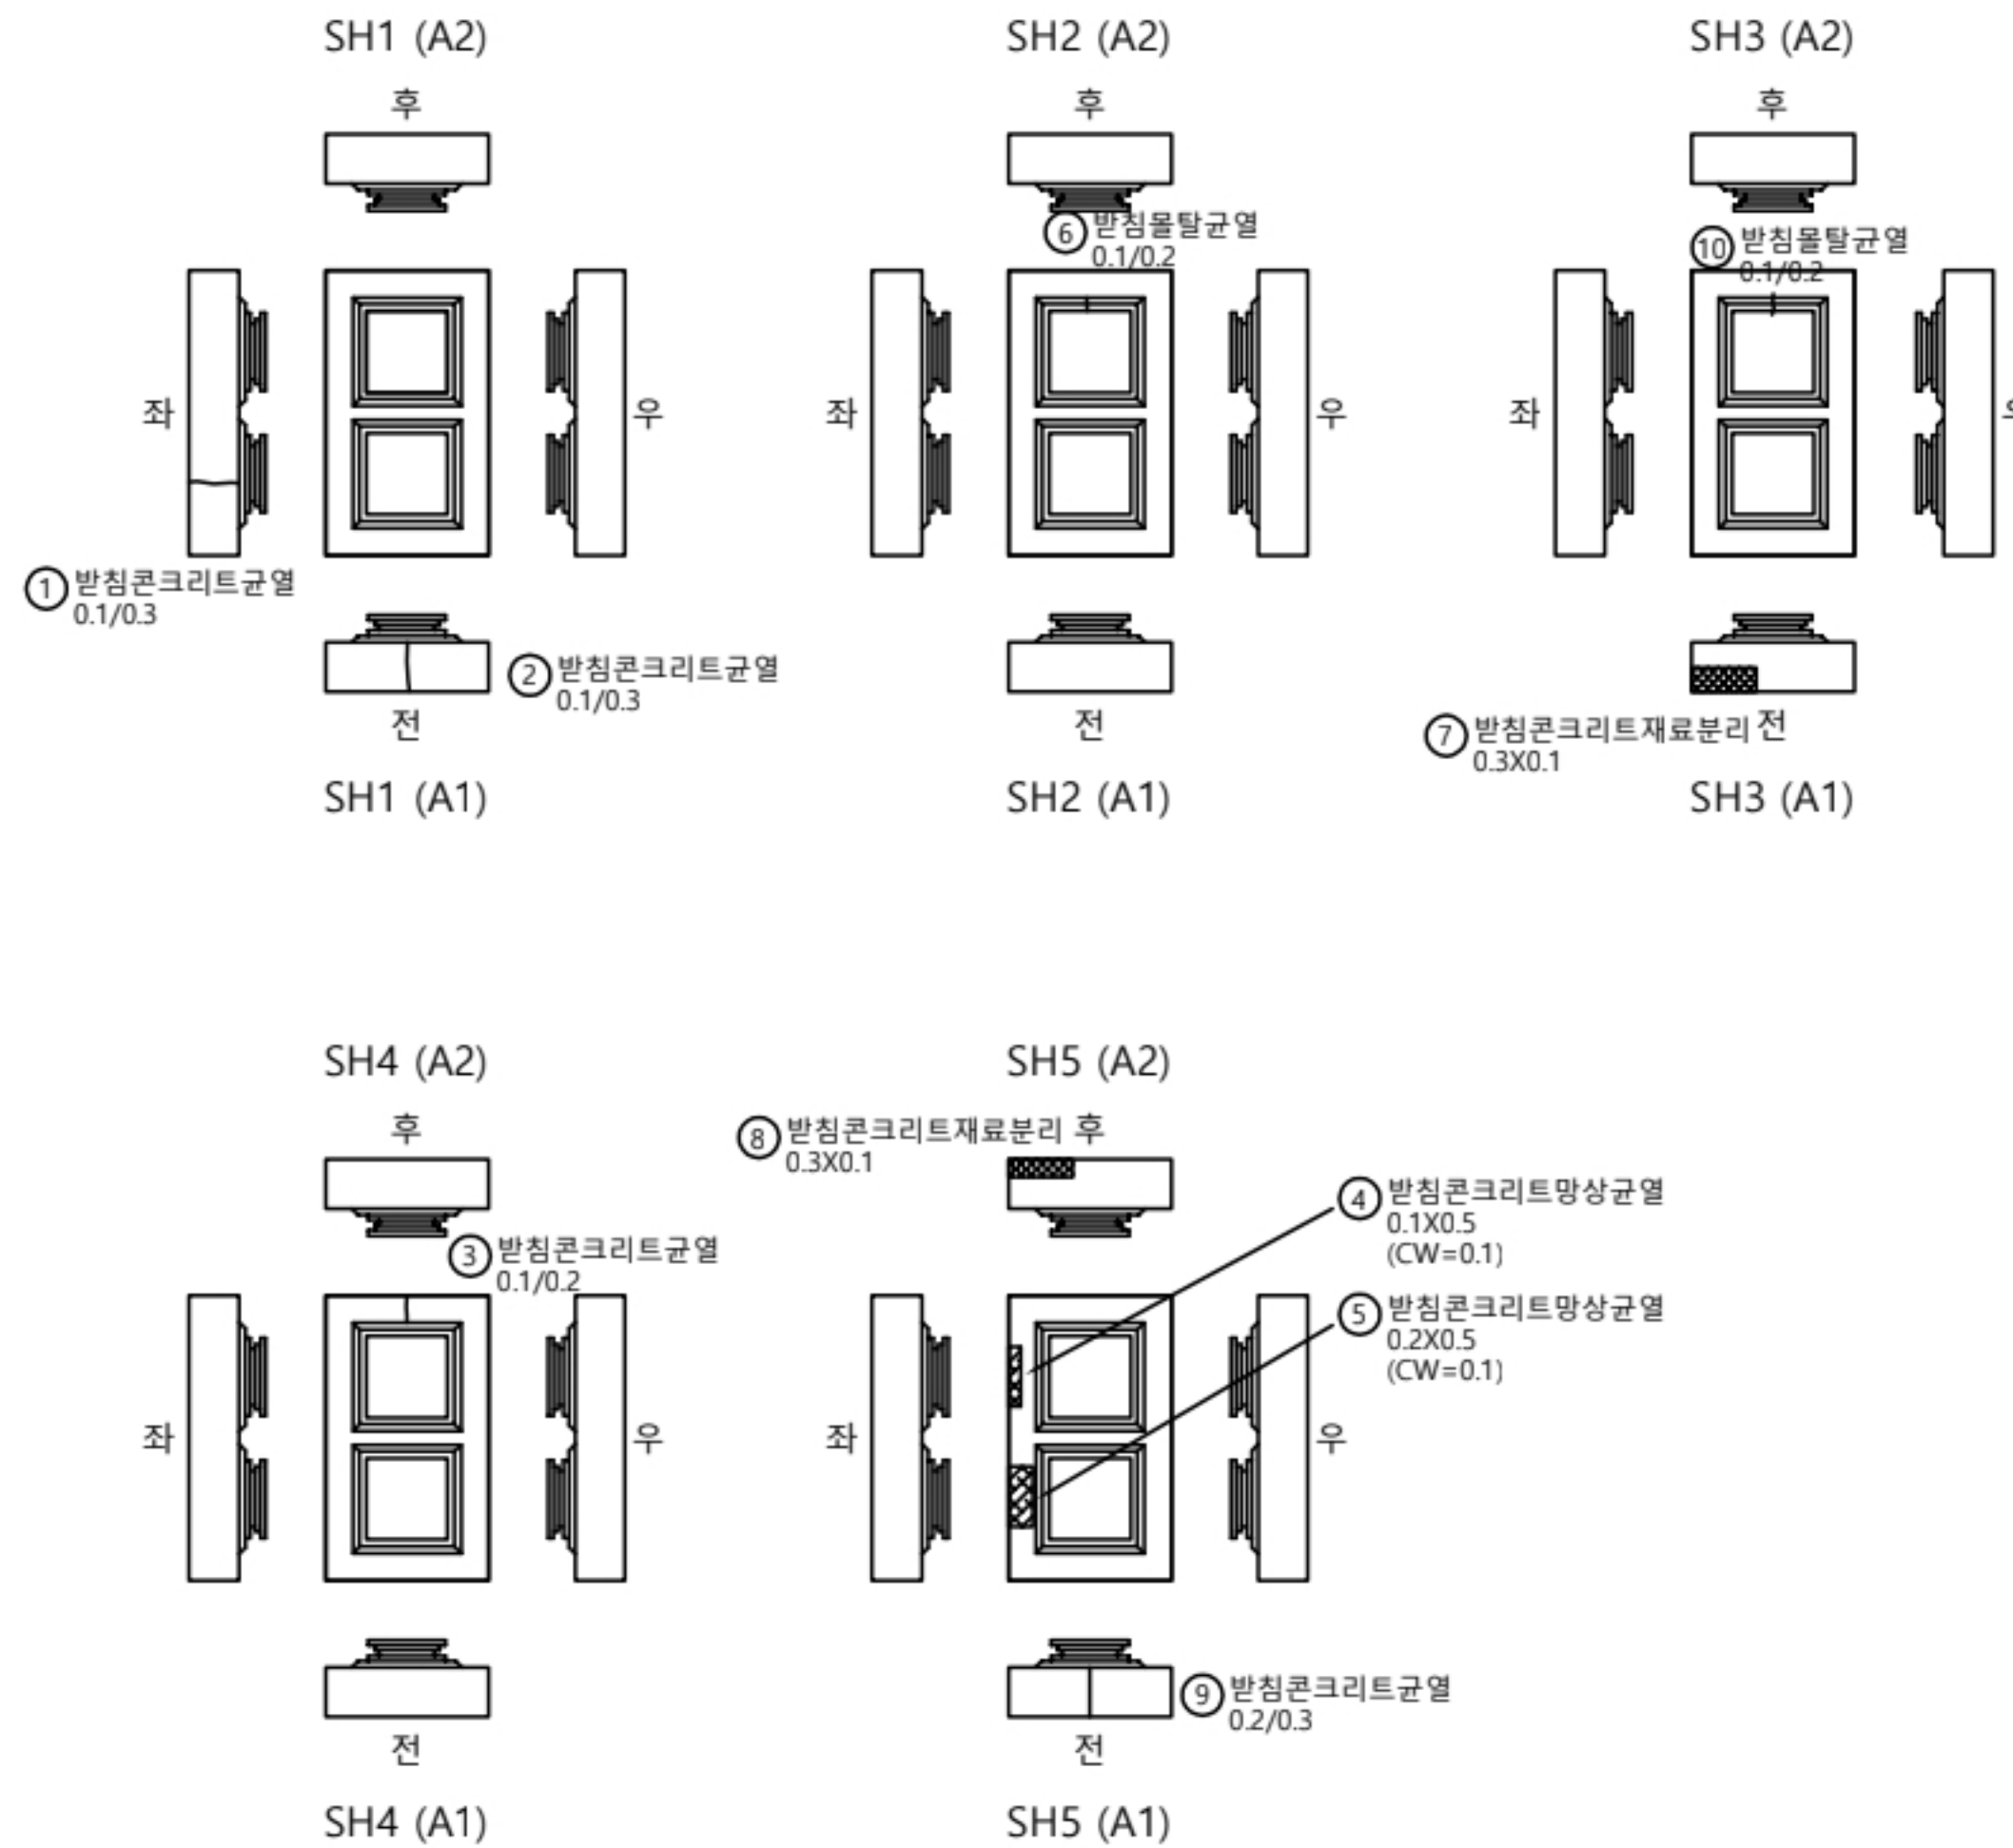
| 번호 | 선/구 | 부재명 | 손상현황 | 손상규모 | | | | | 비고 |
|---|---|---|---|---|---|---|---|---|---|
| 1 | 구 | 교량받침 | 균열(0.3mm미만) | 0.1 | 0.3 | | 1 | m | 0.30 콘크리트 |
| 2 | 구 | 교량받침 | 균열(0.3mm미만) | 0.1 | 0.3 | | 1 | m | 0.30 콘크리트 |
| 3 | 구 | 교량받침 | 균열(0.3mm미만) | 0.1 | 0.2 | | 1 | m | 0.20 콘크리트 |
| 4 | 구 | 교량받침 | 망상균열 | 0.1 | 0.1 | 0.5 | 1 | m | 0.05 콘크리트 |
| 5 | 구 | 교량받침 | 망상균열 | 0.1 | 0.2 | 0.5 | 1 | m | 0.10 콘크리트 |
| 6 | 구 | 교량받침 | 균열(0.3mm미만) | 0.1 | 0.2 | | 1 | m | 0.20 몰탈 |
| 9 | 구 | 교량받침 | 균열(0.3mm미만) | 0.2 | 0.3 | | 1 | m | 0.30 콘크리트 |
| 10 | 신 | 교량받침 | 균열(0.3mm미만) | 0.1 | 0.2 | | 1 | m | 0.20 몰탈 |

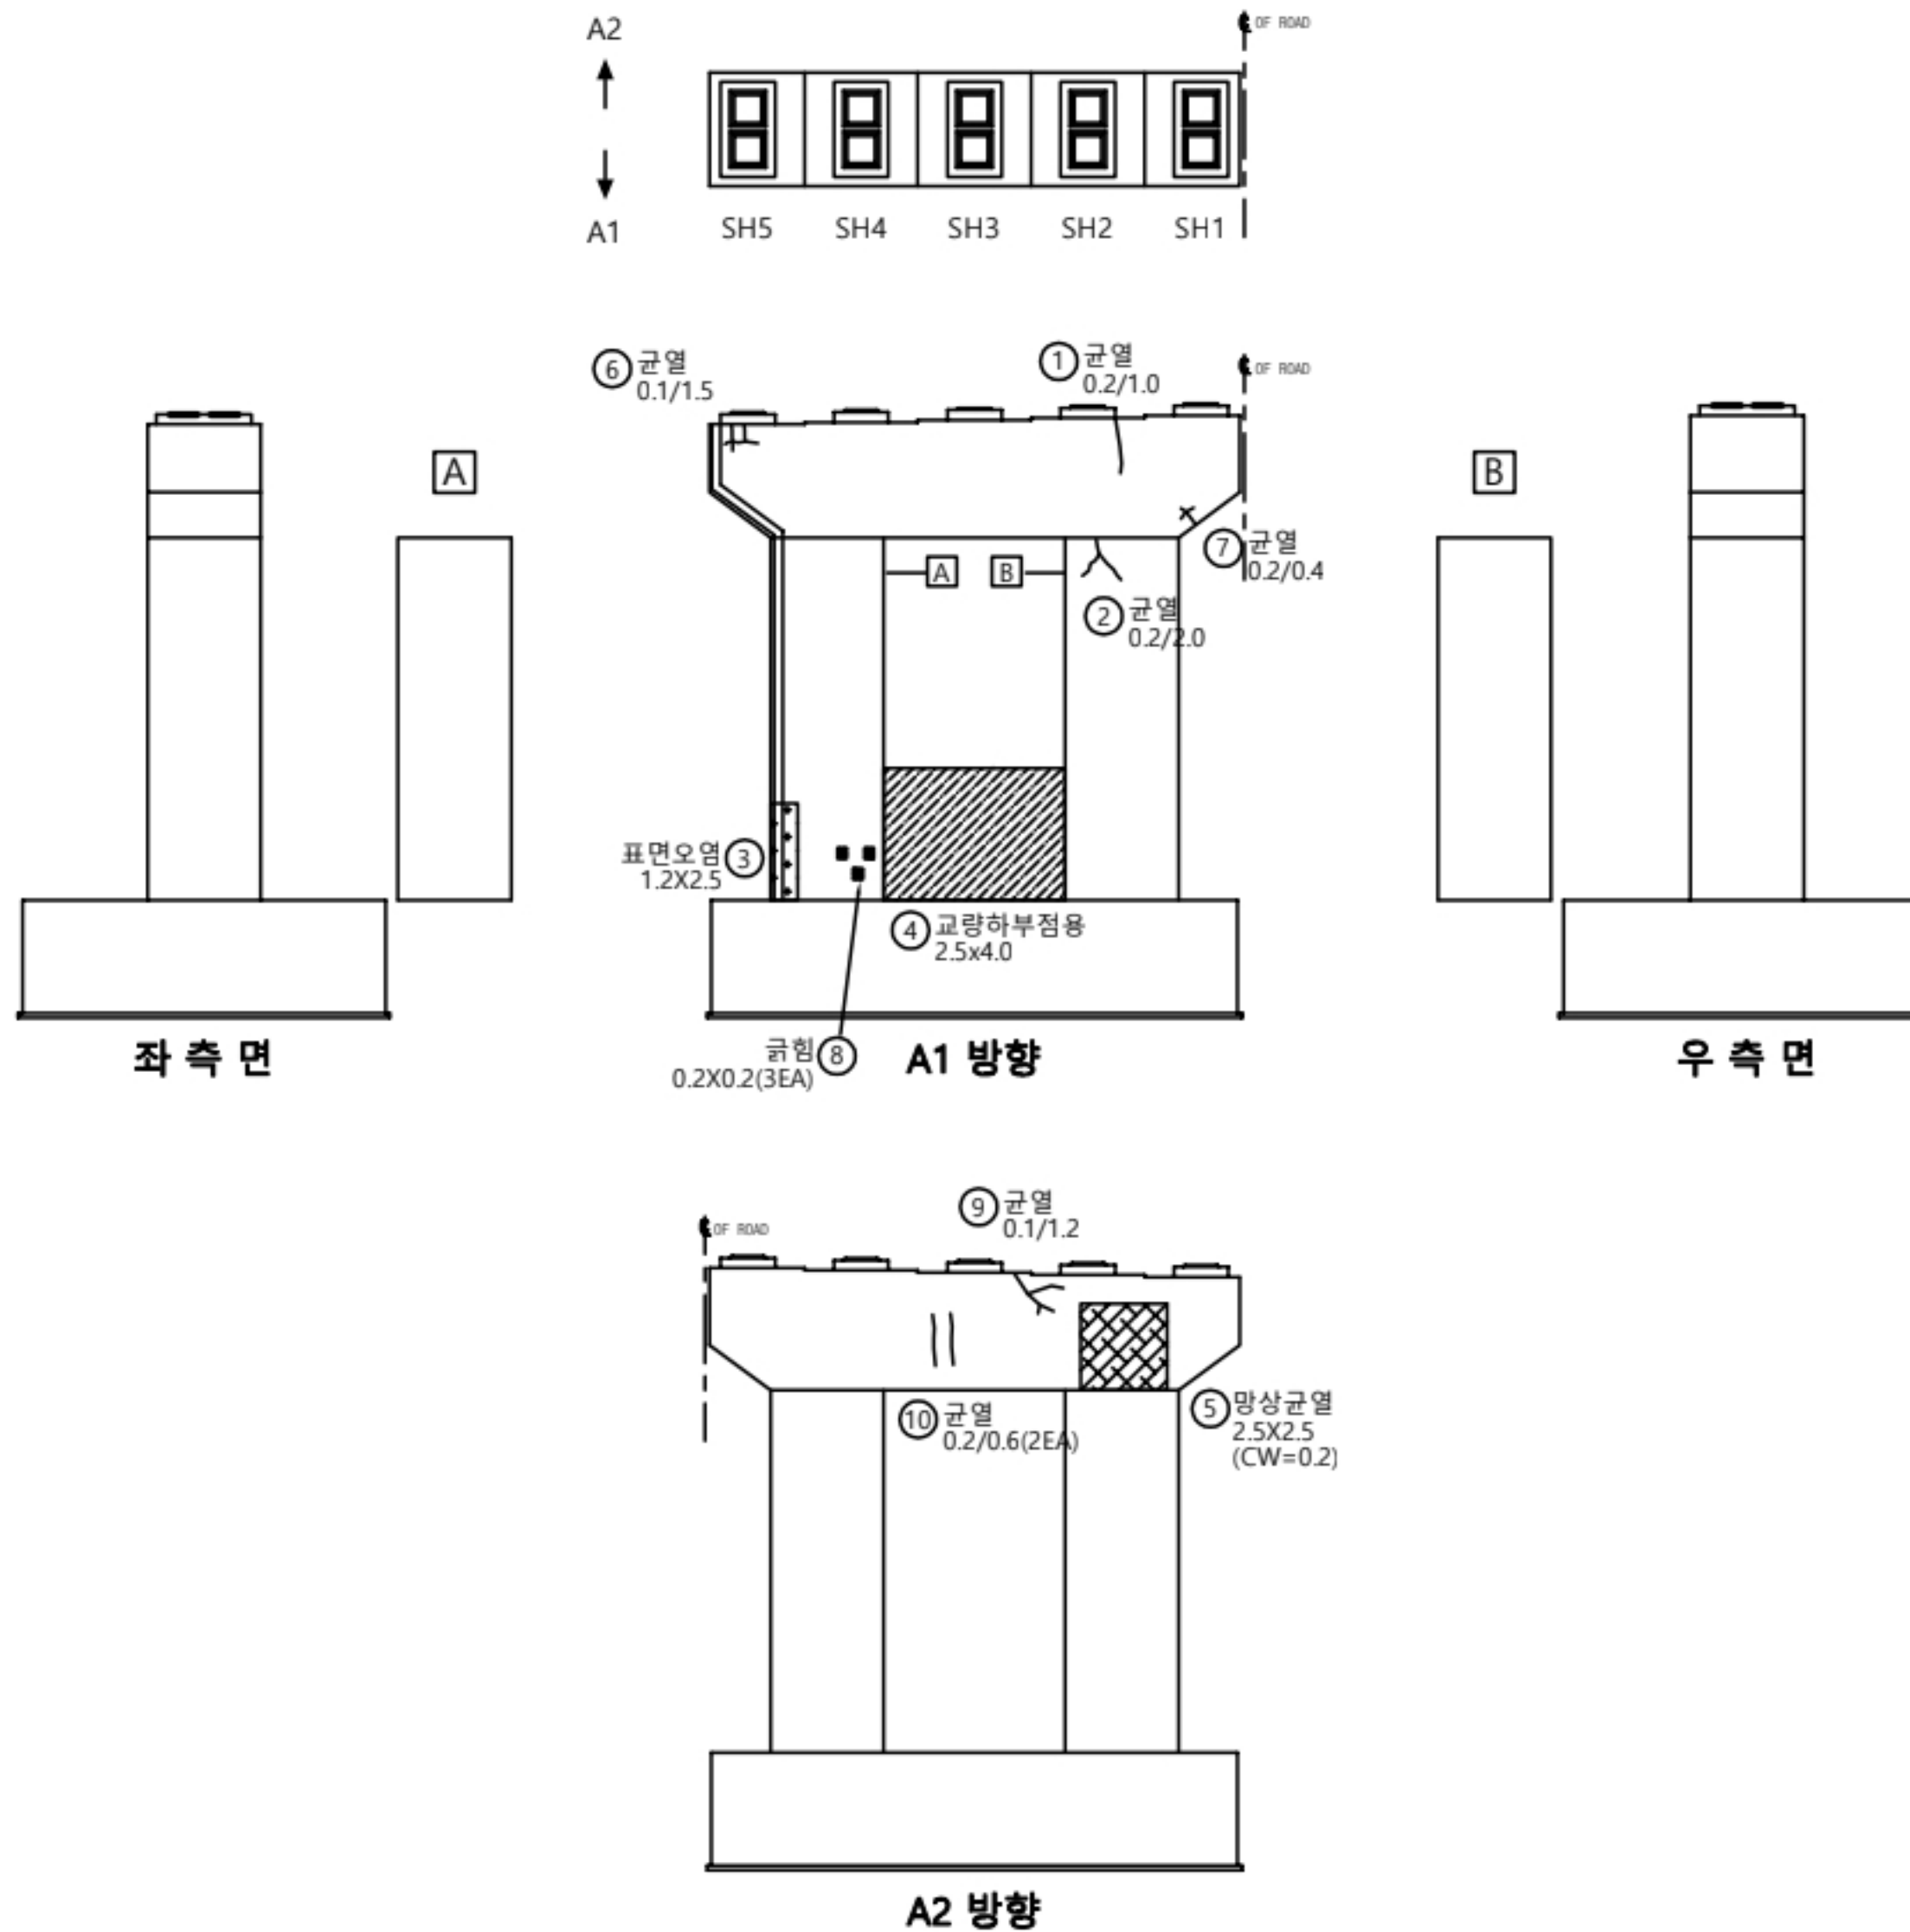
| 번호 | 신/구 | 부재명 | 손상현황 | 손상규모 | | | | | 비고 |
|---|---|---|---|---|---|---|---|---|---|
| 1 | 구 | 교각 | 균열(0.3mm미만) | 0.2 | 1.0 | | 1 | m | 1.00 |
| 2 | 구 | 교각 | 균열(0.3mm미만) | 0.2 | 2.0 | | 1 | m | 2.00 |
| 5 | 구 | 교각 | 망상균열 | 0.2 | 2.5 | 2.5 | 1 | ㎡ | 6.25 |
| 6 | 신 | 교각 | 균열(0.3mm미만) | 0.1 | 1.5 | | 1 | m | 1.50 |
| 7 | 신 | 교각 | 균열(0.3mm미만) | 0.2 | 0.4 | | 1 | m | 0.40 |
| 9 | 신 | 교각 | 균열(0.3mm미만) | 0.1 | 1.2 | | 1 | m | 1.20 |
| 10 | 신 | 교각 | 균열(0.3mm미만) | 0.2 | 0.6 | | 2 | m | 1.20 |

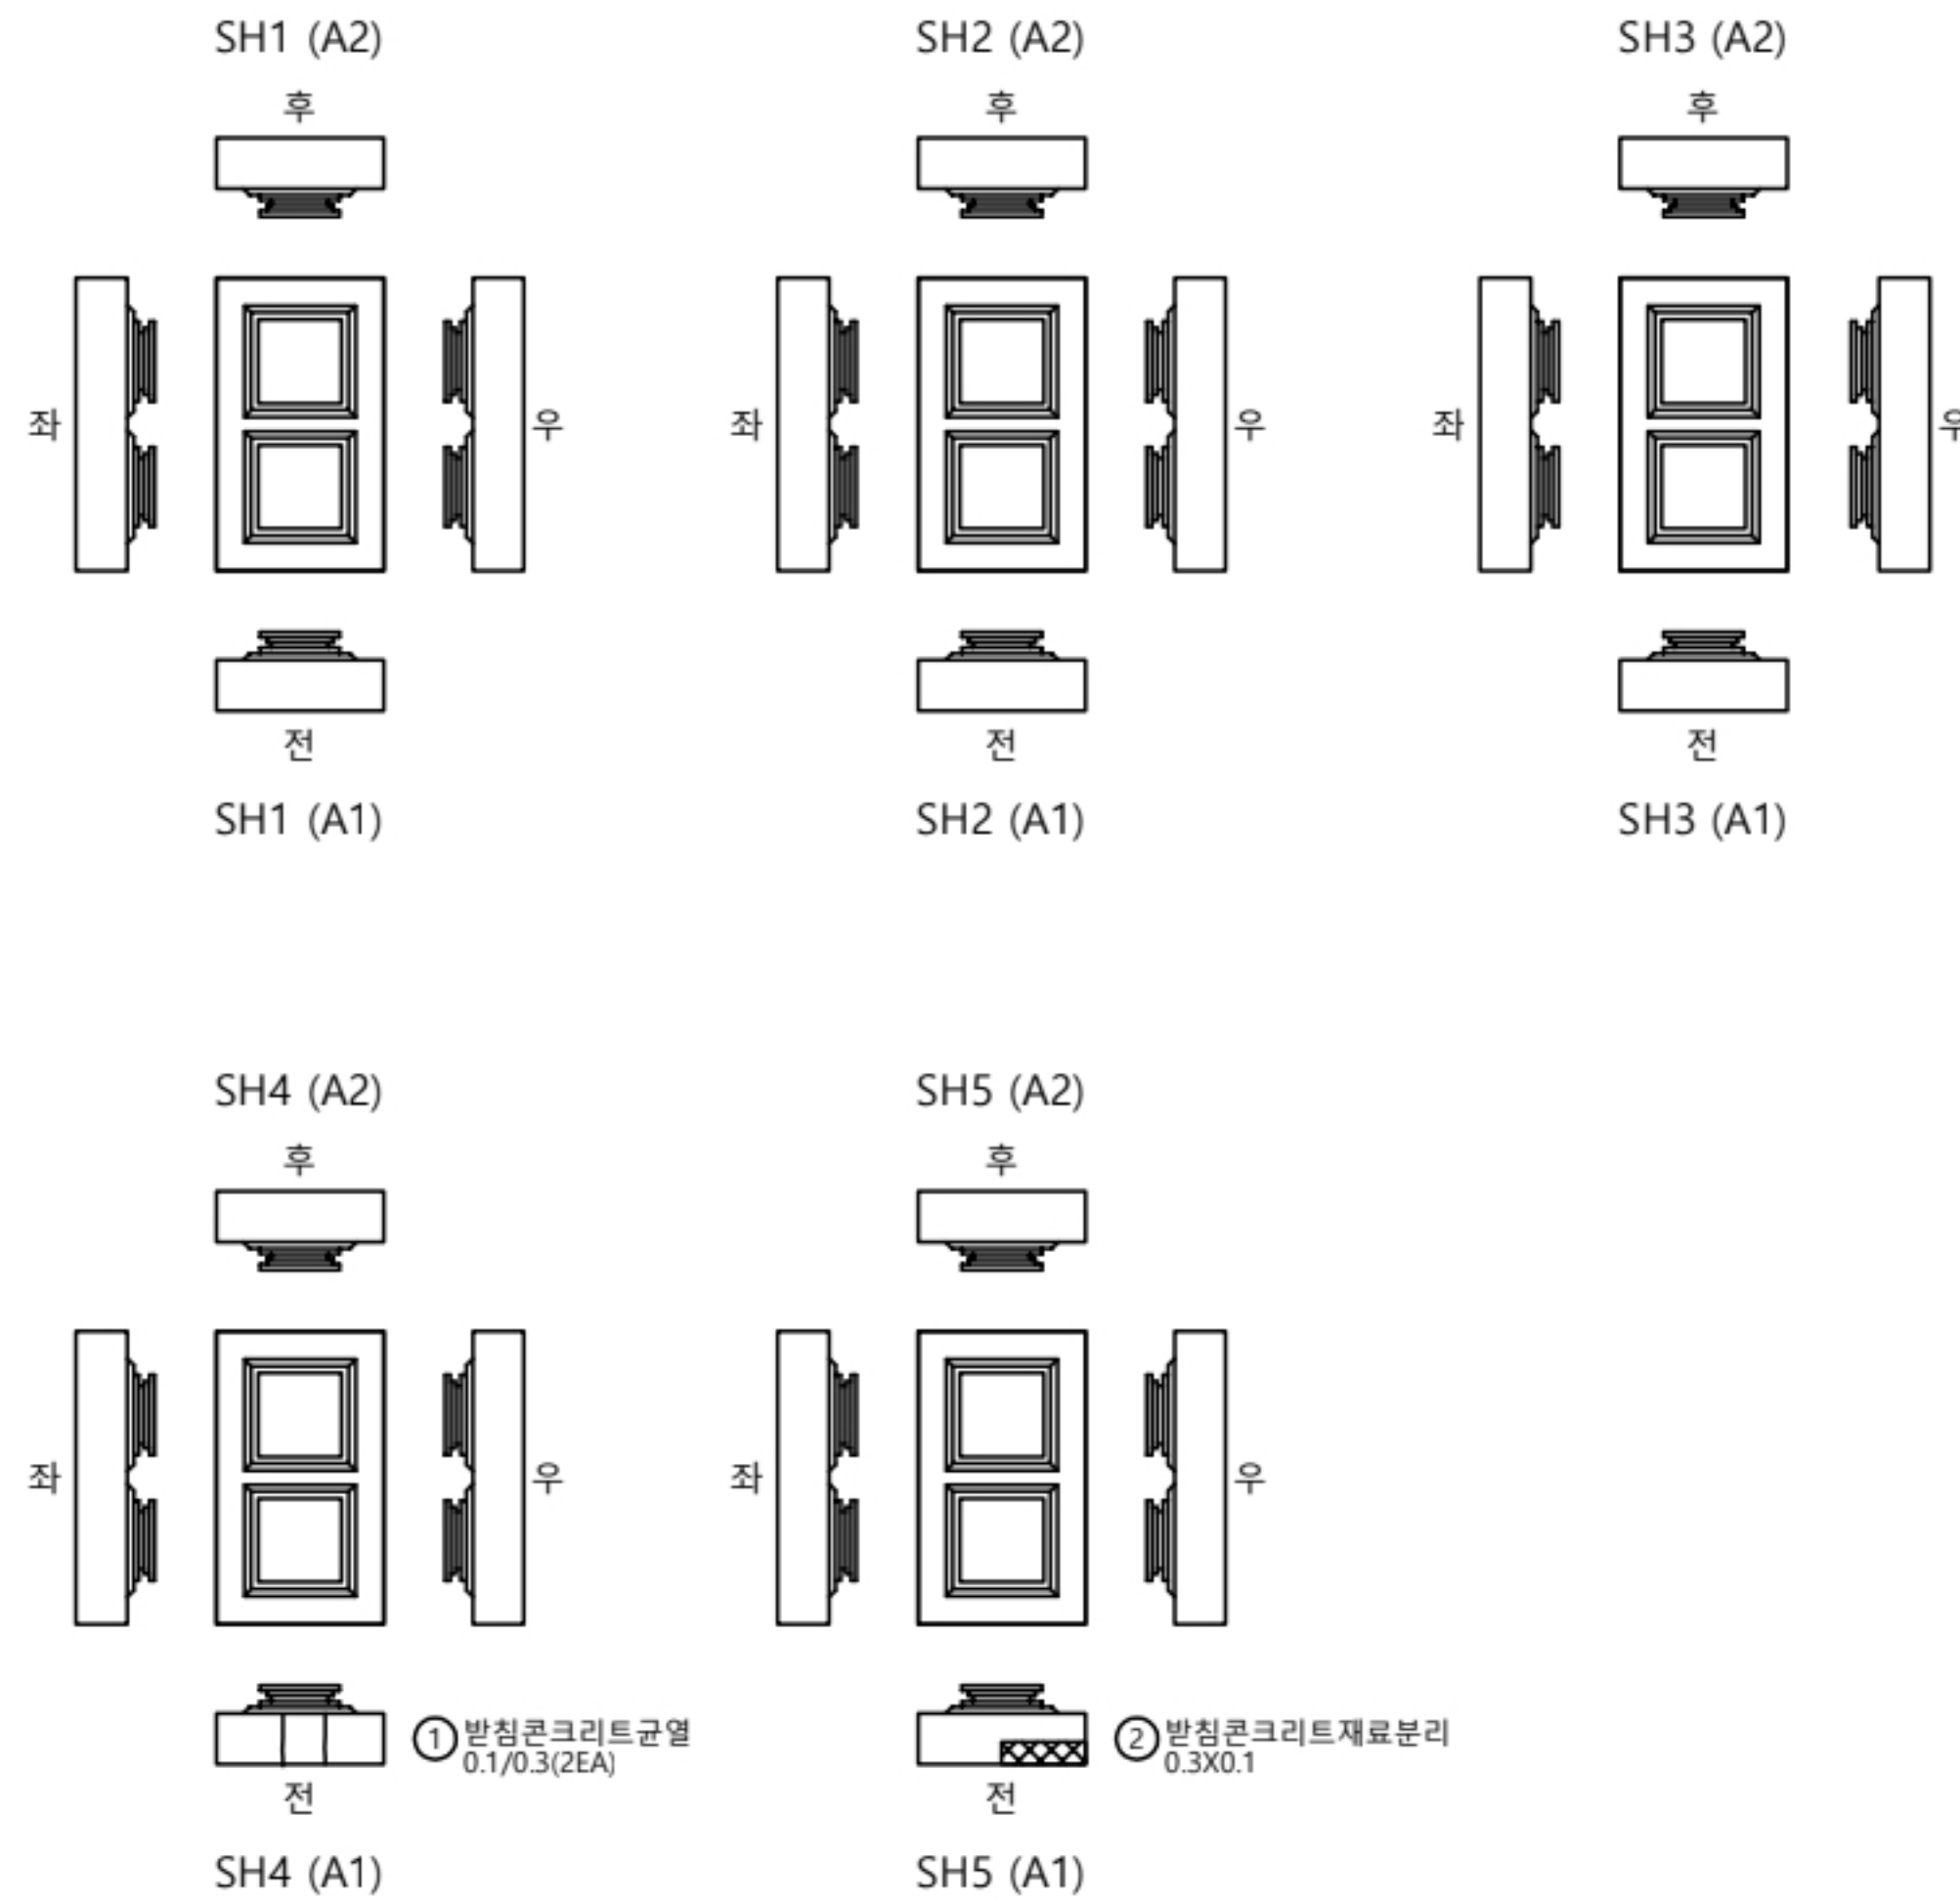
| 번호 | 선/구 | 부재명 | 손상현황 | 손상규모 | | | | | 비고 |
|---|---|---|---|---|---|---|---|---|---|
| 1 | 신 | 교량받침 | 균열(0.3mm미만) | 0.1 | 0.3 | | 2 | m | 0.60 콘크리트 |

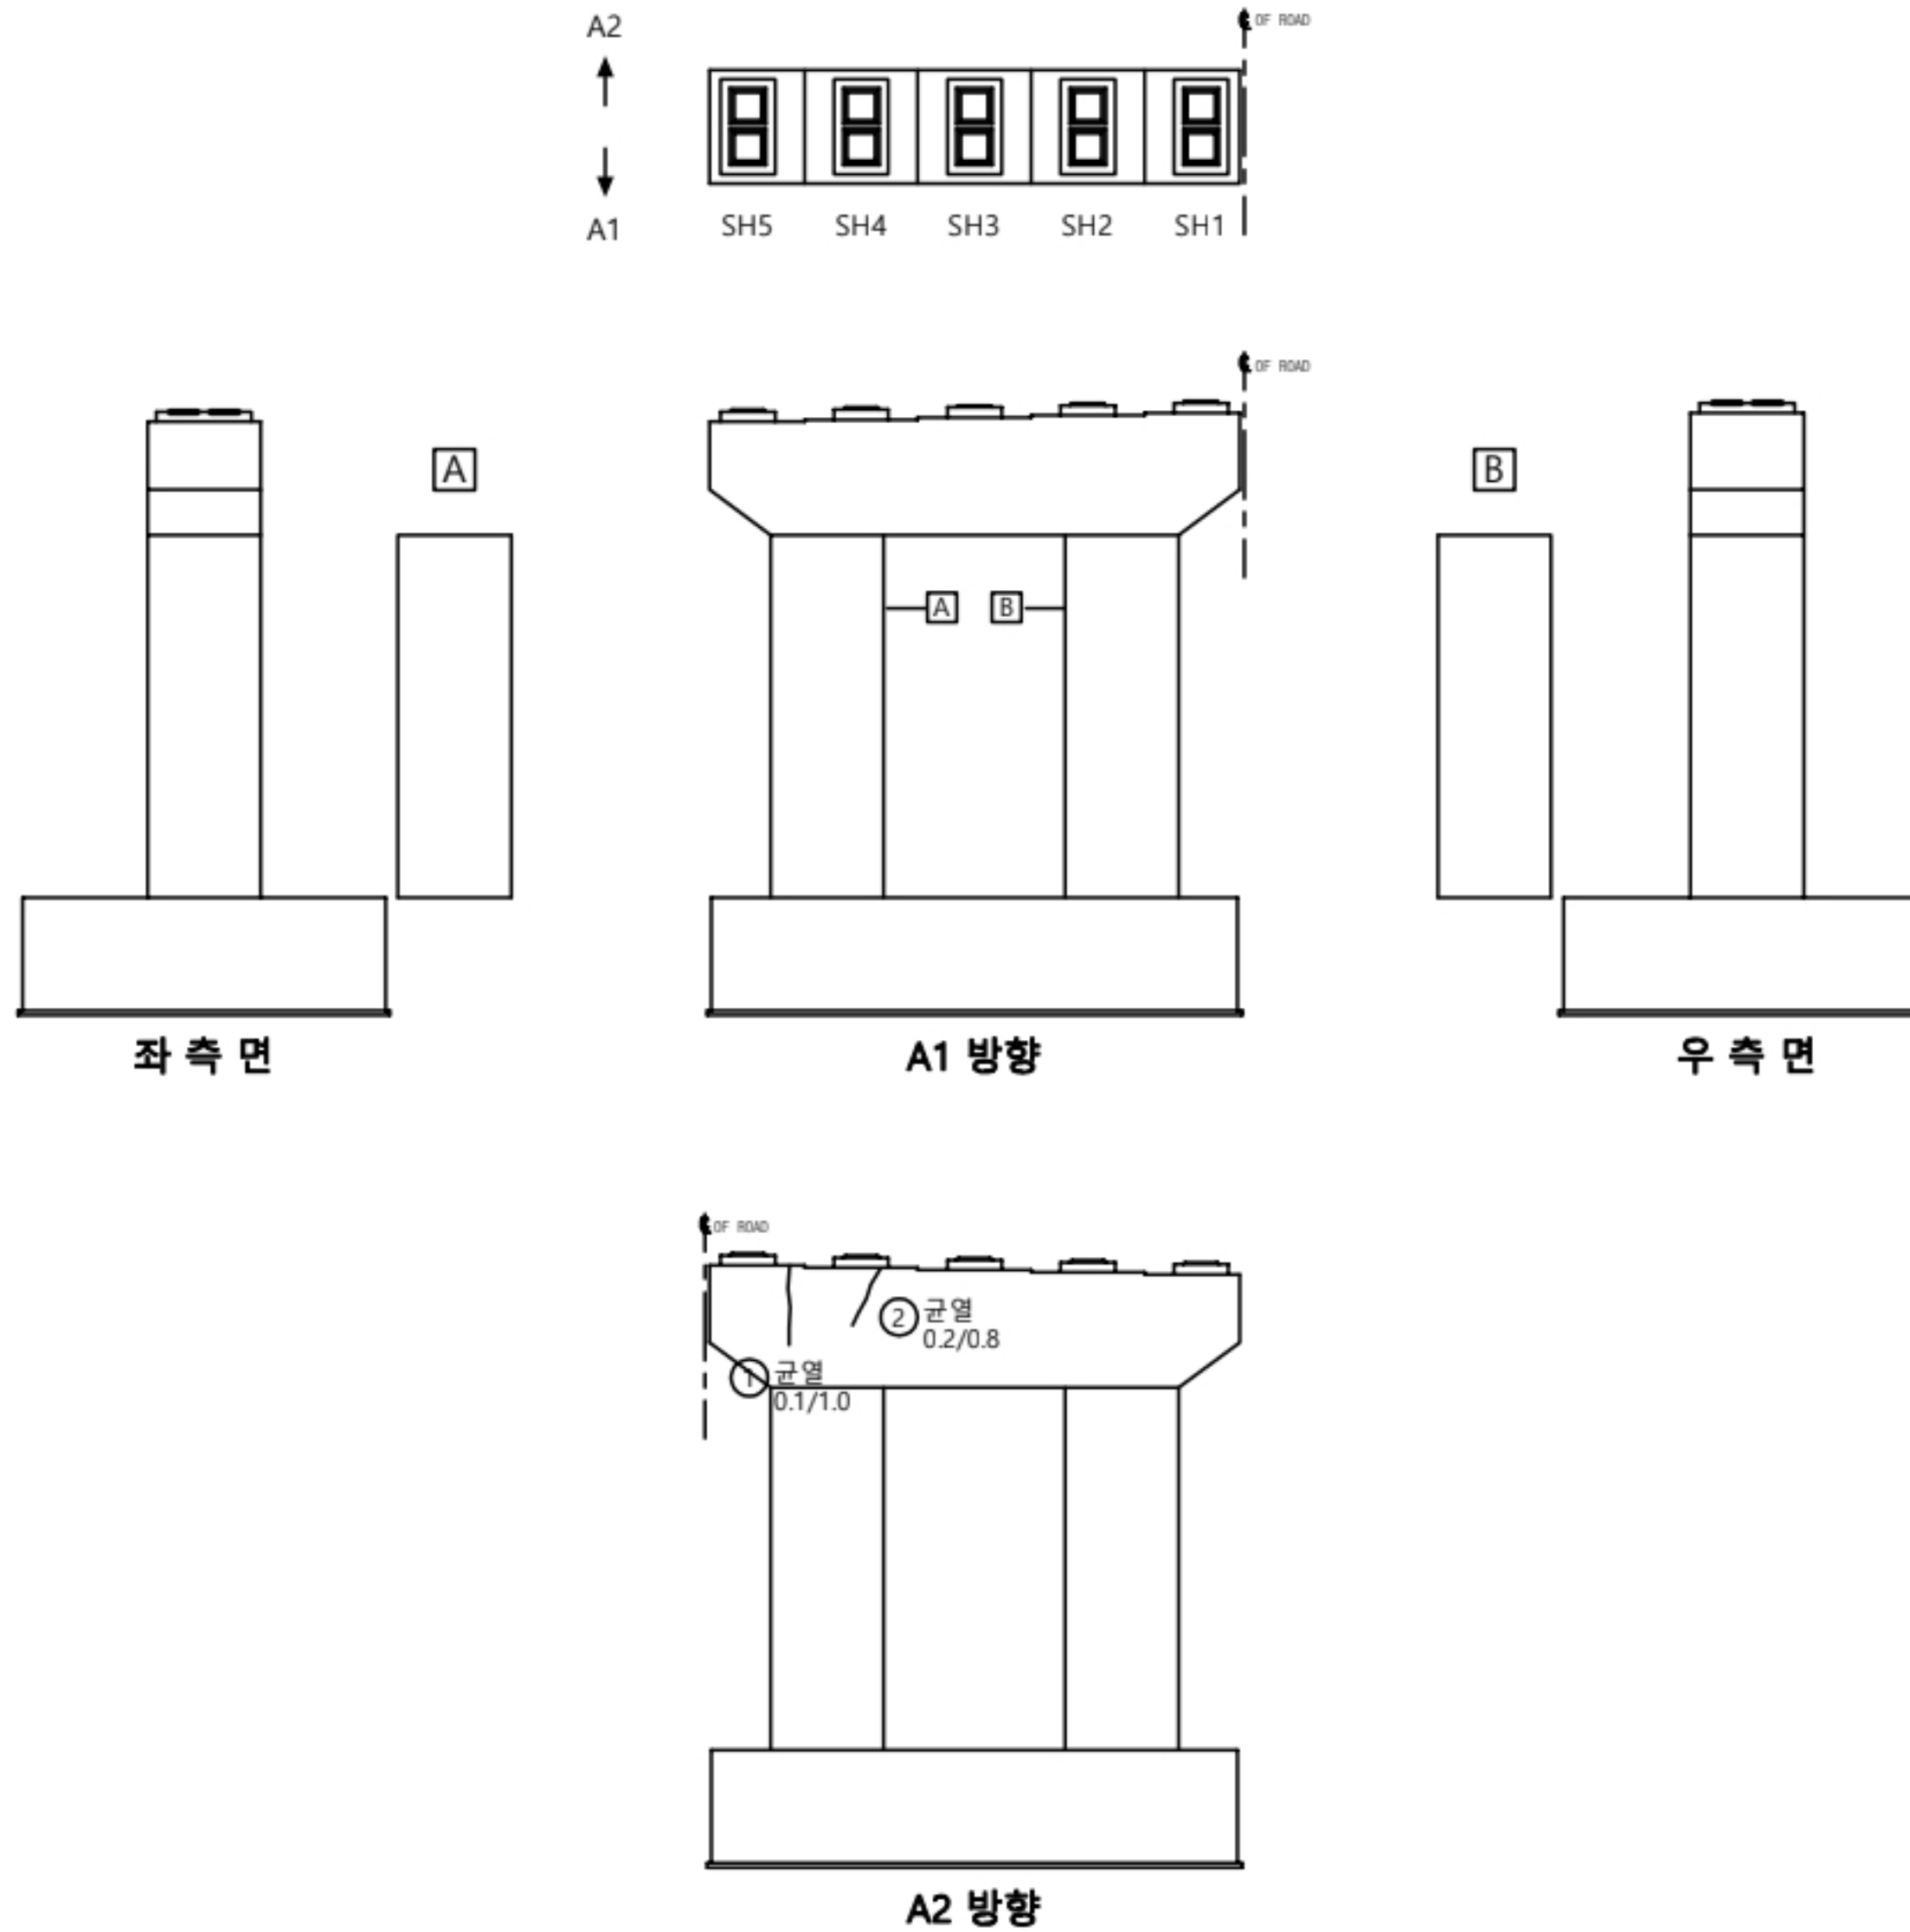
| 번호 | 선/구 | 부재명 | 손상현황 | 손상규모 | | | | | 비고 |
|---|---|---|---|---|---|---|---|---|---|
| 1 | 구 | 교각 | 균열(0.3mm미만) | 1.0 | 1.0 | | 1 | m | 1.00 |
| 2 | 구 | 교각 | 균열(0.3mm미만) | 0.2 | 0.8 | | 1 | m | 0.80 |
