## 고래진2교(부산) 교면포장 S1

2023년 부산울산고속도로 정밀안전점검 및 성능평가용역

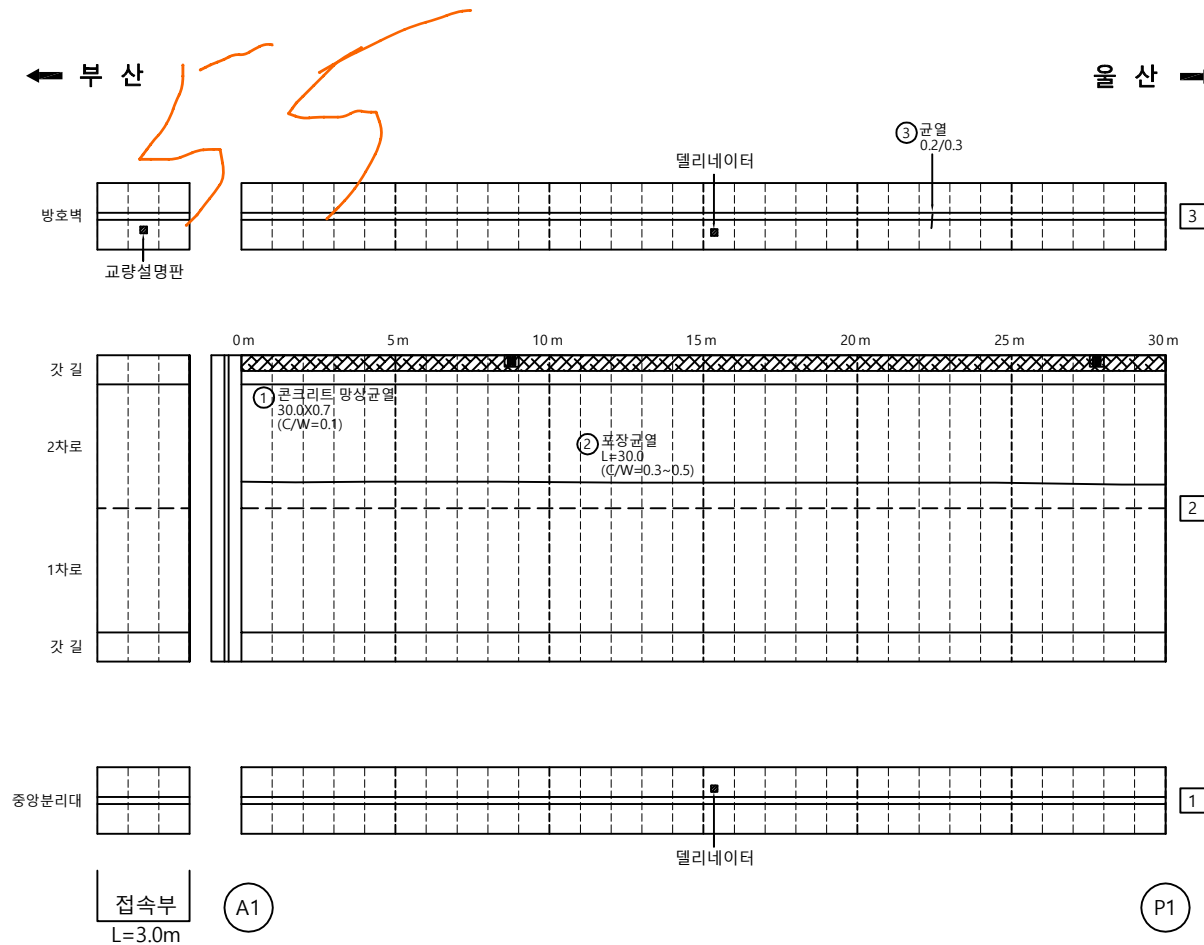
| 변호 | 신/구 | 부재명 | 손 상 현 황 | 손 상 규 모 | | | | | | 비고 |
|---|---|---|---|---|---|---|---|---|---|---|
| 1 | 구 | 교면포장 | 균열 | 0.5 | 15.0 | | 1 | m | 15.00 | |
