# 고래진2교(부산) 교면포장 S1

2023년 부산울산고속도로 정밀안전점검 및 성능평가용역

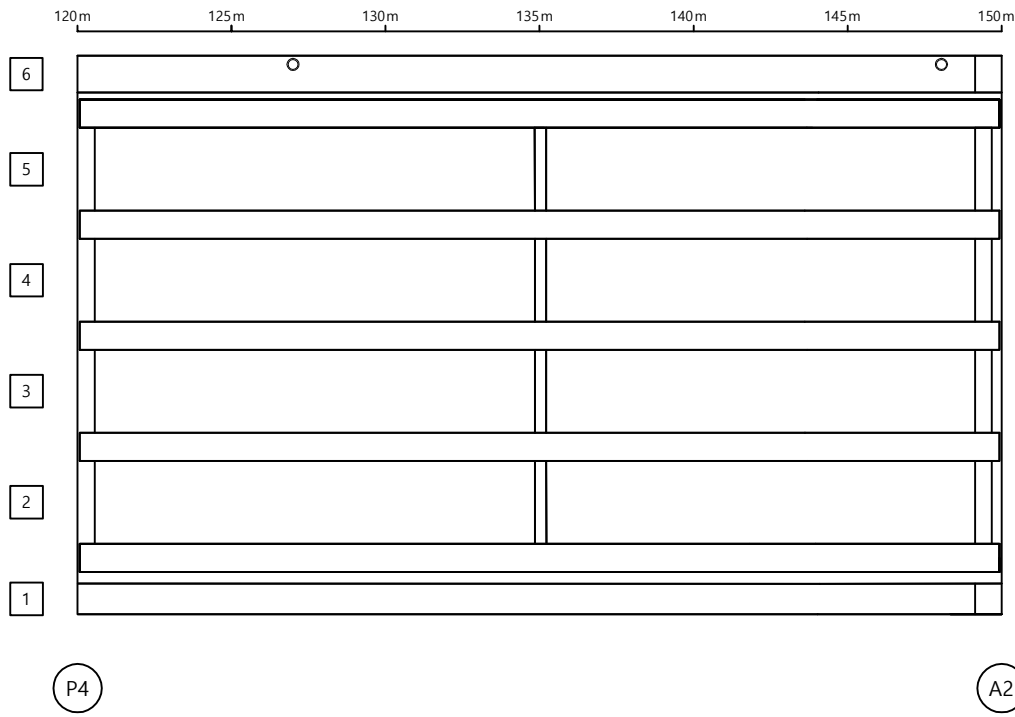
S5

| 면적 | 신/구 | 부재명 | 손상현황 | 손상규모 | | | | | | 비고 |
|---|---|---|---|---|---|---|---|---|---|---|
| 1 | 구 | 바닥판 | 균열(0.3mm미만) | 0.1 | 0.5 | | 1 | m | 0.50 | |

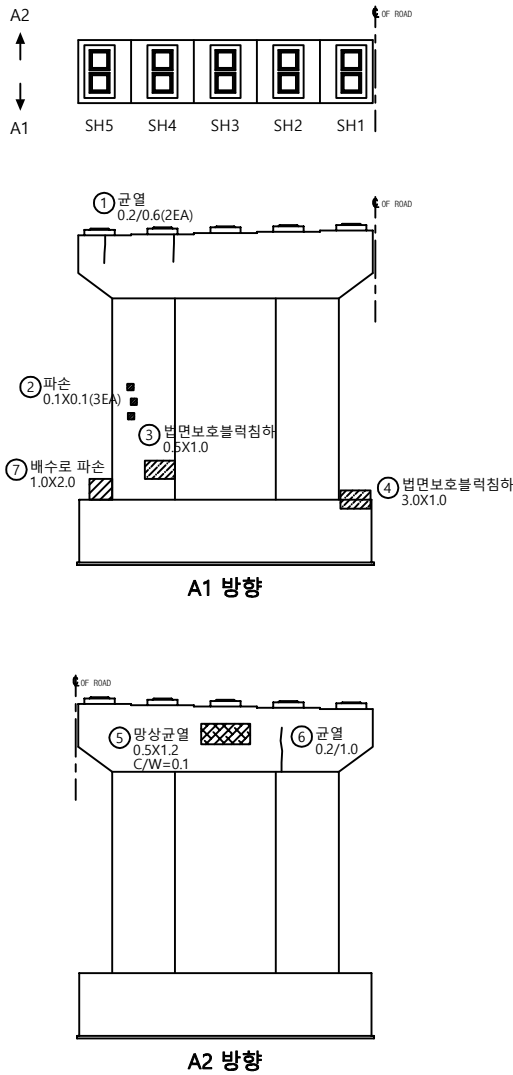
| 번호 | 선/구 | 부재명 | 손 상 현 황 | 손 상 규 모 | | | | | 비고 |
|---|---|---|---|---|---|---|---|---|---|
| 1 | 구 | 교각 | 균열 (0.3mm미만) | 0.2 | 0.6 | | 2 | m | 1.20 |
| 5 | 구 | 교각 | 망상균열 | 0.2 | 0.5 | 1.2 | 1 | m | 0.60 |
| 6 | 구 | 교각 | 균열 (0.3mm미만) | 0.2 | 1.0 | | 1 | m | 1.00 |
