# 고래진2교(울산) 교면포장 S1

2023년 부산울산고속도로 정밀안전점검 및 성능평가용역

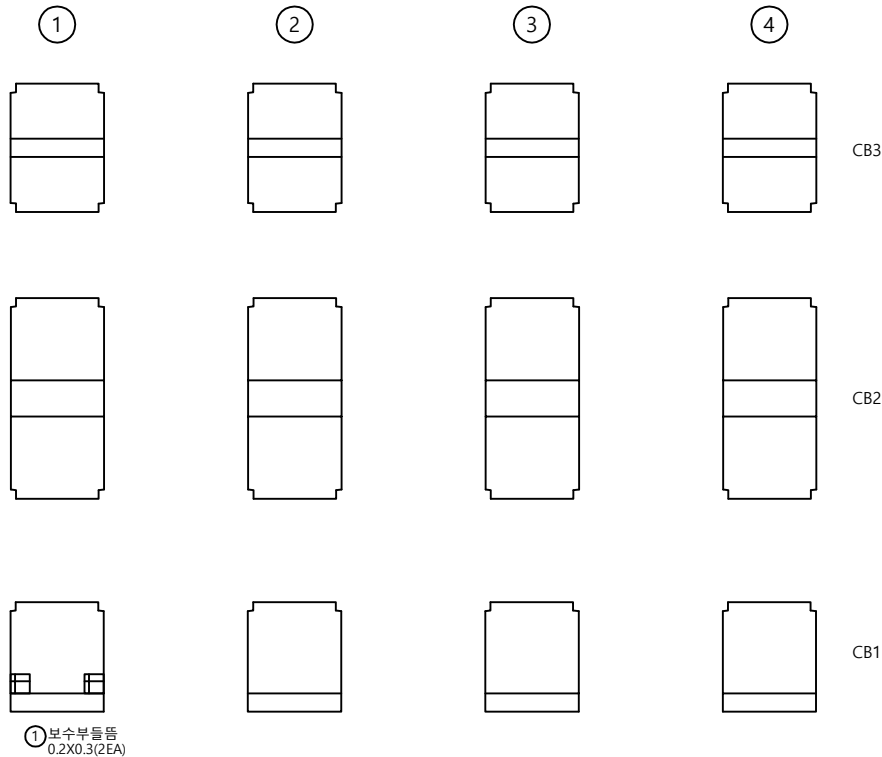
고래진2교(울산) 가로보 S3

| 면적 | 신/구 | 부재명 | 손 상 현 황 | 손 상 규 모 | | | | | | 비고 |
|---|---|---|---|---|---|---|---|---|---|---|
| 1 | 신 | 가로보 | 균열(0.3mm이하) | 0.2 | 0.5 | | 1 | m | 0.50 | |
