고래진2교(울산) 교면포장 S1

손상물량표

2023년 부산울산고속도로 정밀안전점검 및 성능평가용역

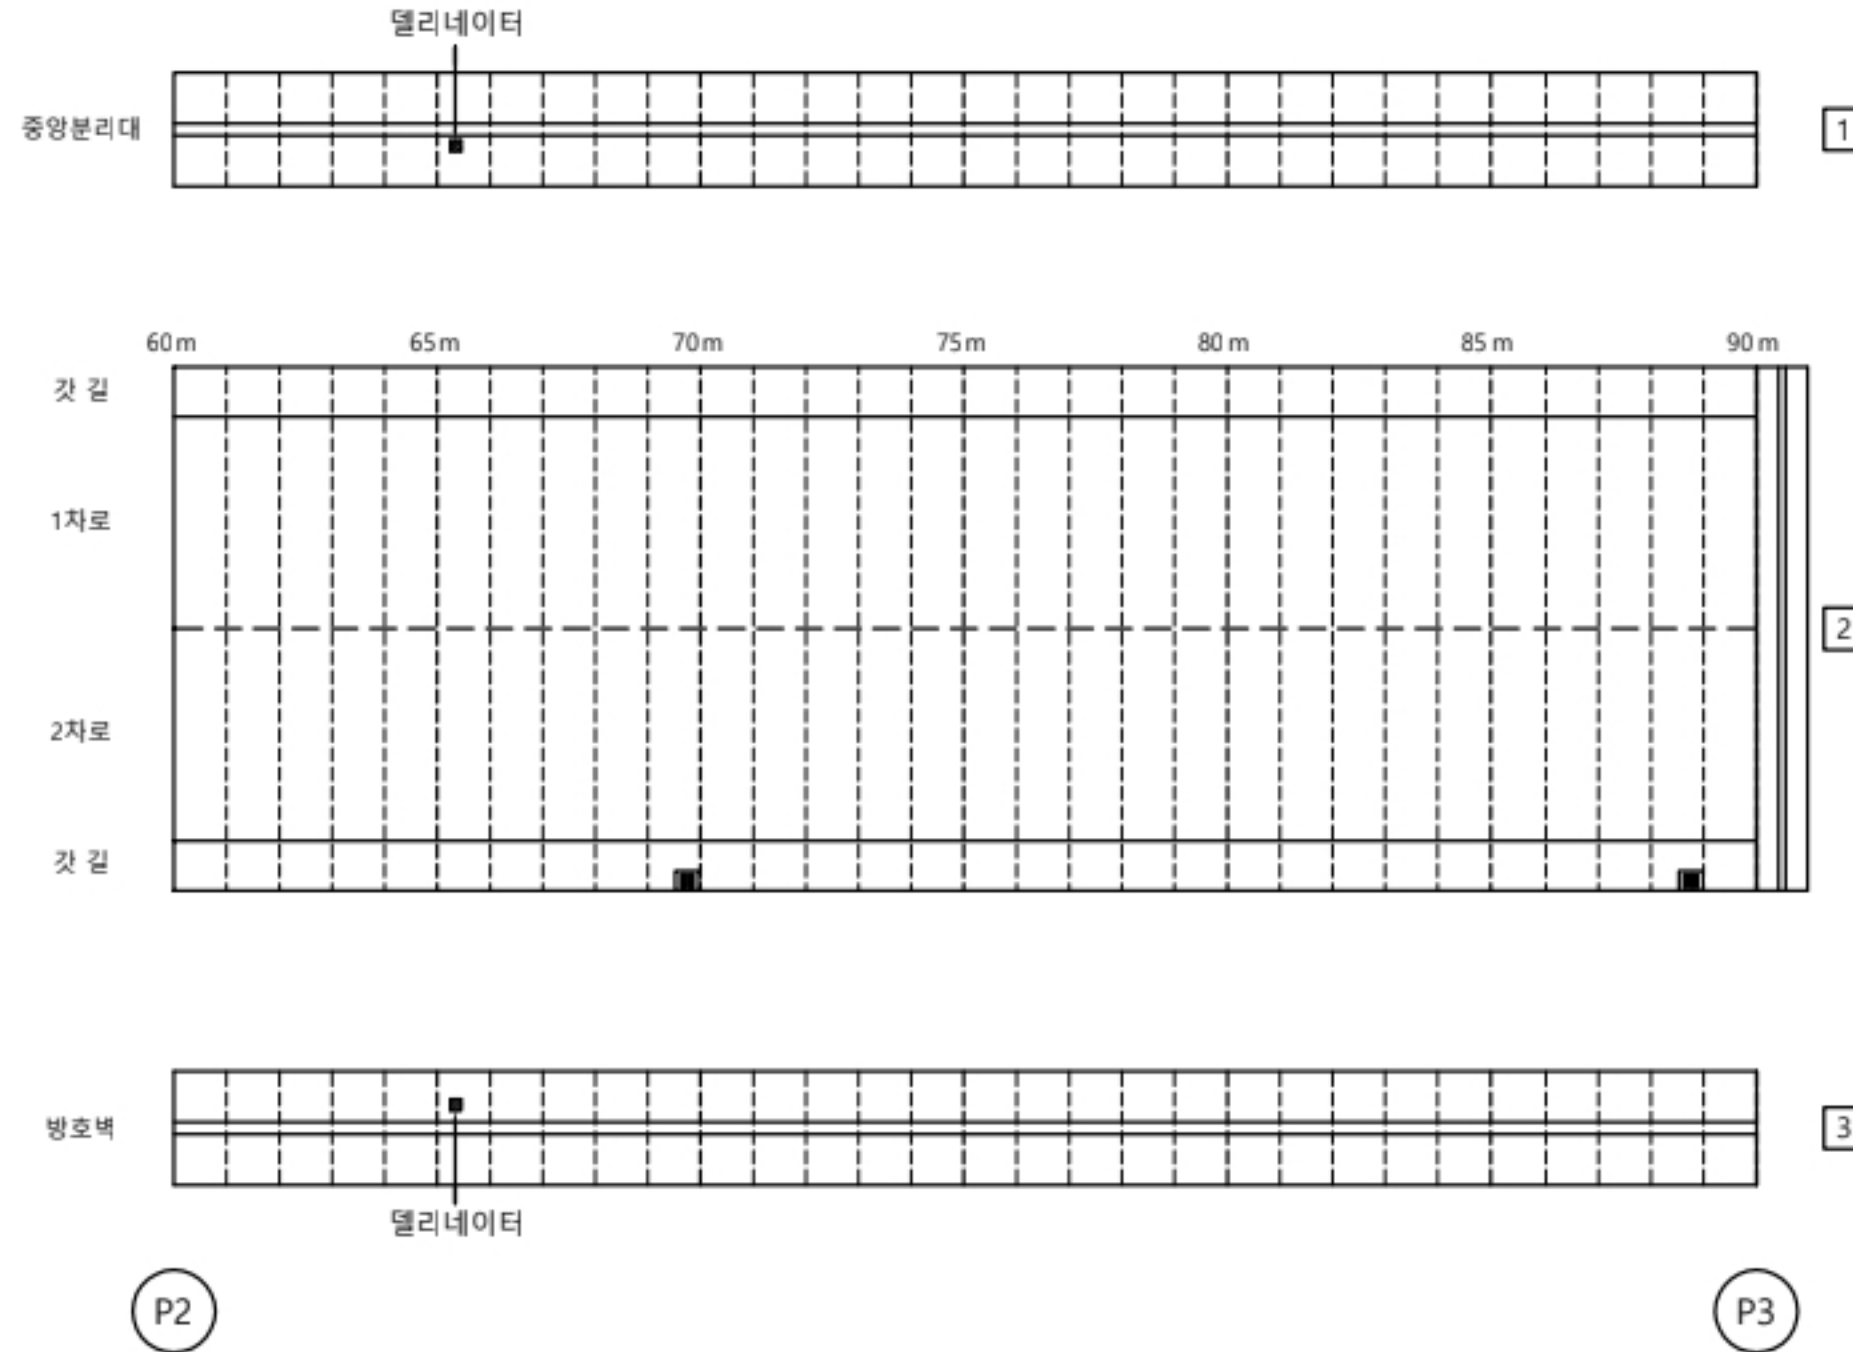
| 번호 | 신/구 | 부재명 | 손상현황 | 손상규모 | | | | | | 비고 |
|---|---|---|---|---|---|---|---|---|---|---|
| 1 | 신 | 교면포장 | 균열 | 0.2 | 3.0 | | 5 | m | 15.00 | |

① 포장균열  
0.2/3.0 SEA

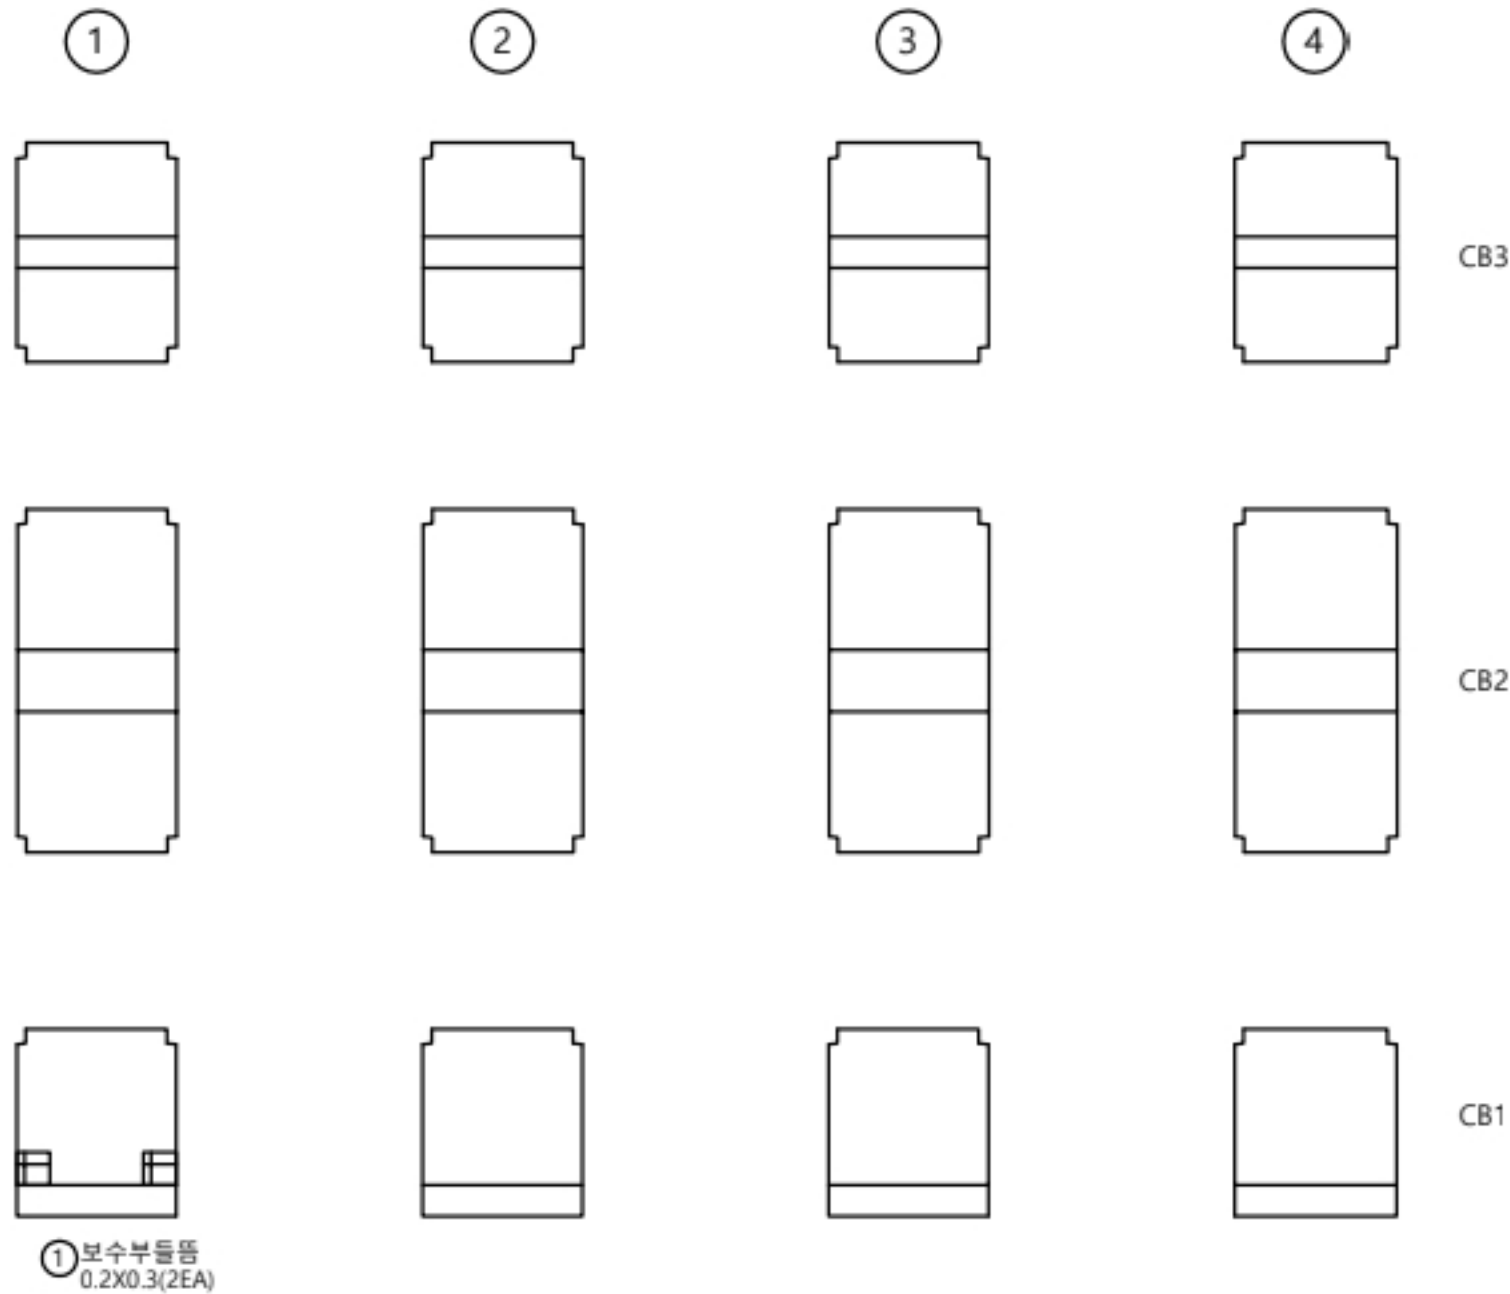
P3

| 번호 | 선/구 | 부재명 | 손 상 현 황 | 손 상 규 모 | | | | | 비고 |
|---|---|---|---|---|---|---|---|---|---|
| 1 | 선 | 가로보 | 균열(0.3mm이하) | 0.2 | 0.5 | | 1 | m | 0.50 |
