# 고래진2교(울산) 교면포장 S1

2023년 부산울산고속도로 정밀안전점검 및 성능평가용역

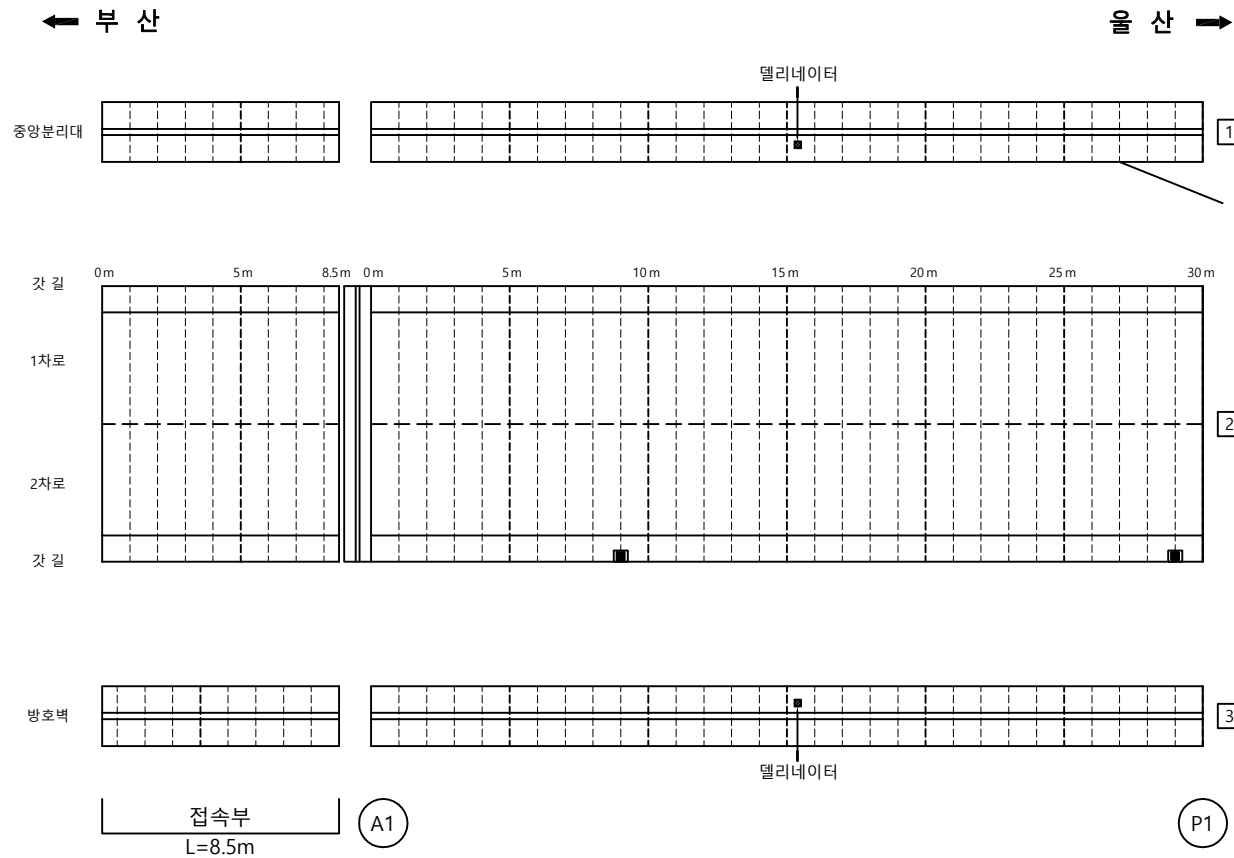
| 교면포장 S2 | | | | | | | | | |
|---|---|---|---|---|---|---|---|---|---|
| 1 | 신 | 교면포장 | 균열 | 0.2 | 3.0 | | 5 | m | 15.00 |

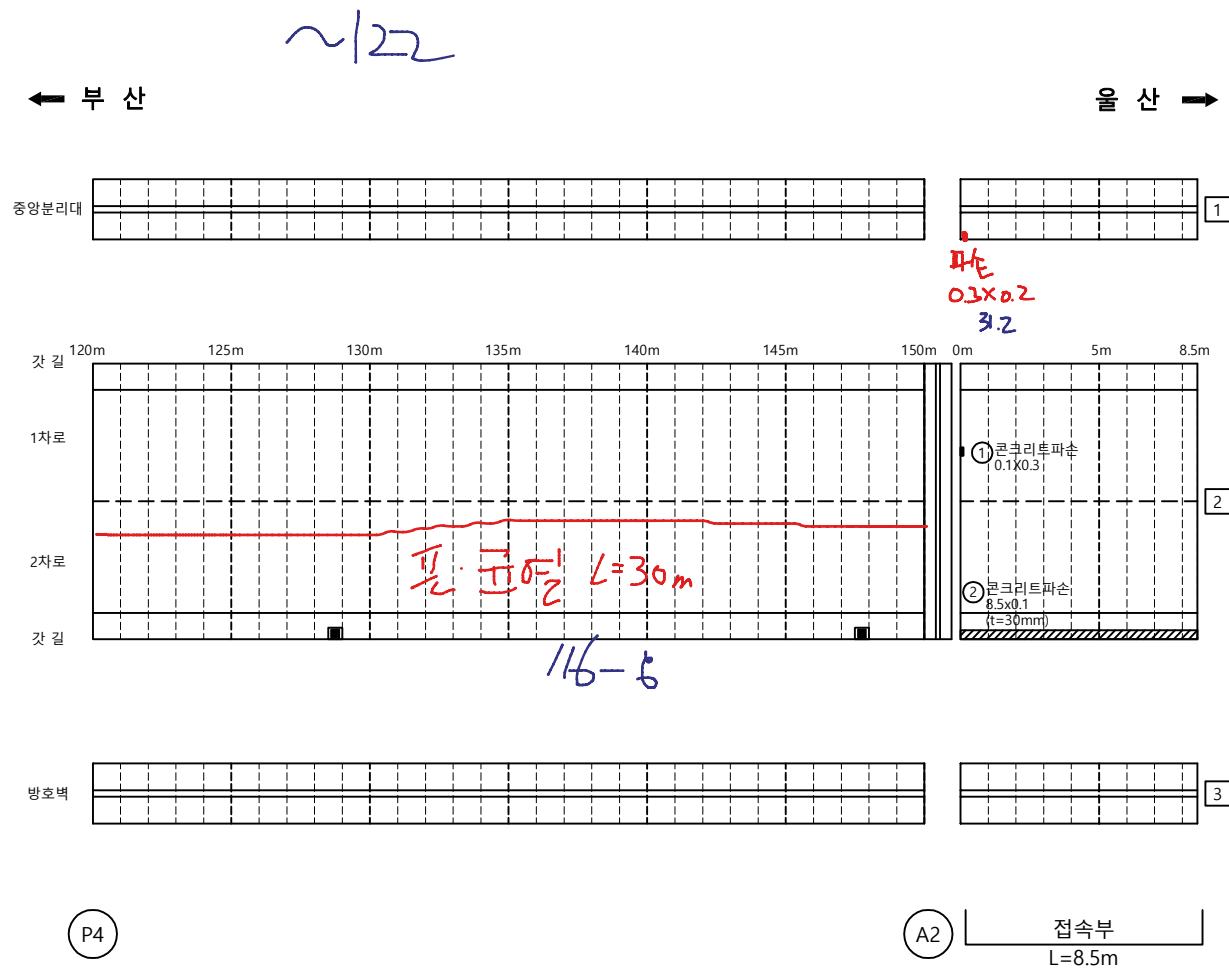
## 고래진2교(울산) 교면포장 S5

| 번호 | 신/구 | 부재명 | 손상현황 | 손상규모 | | | | | 비고 |
|---|---|---|---|---|---|---|---|---|---|
| 2 | 신 | 신축이음 | 해부누수 | | 12.0 | | 1 | m | 12.00 |
| 3 | 구 | 신축이음 | 후타재균열 | 0.2 | 0.5 | | 3 | m | 1.50 |
| 5 | 구 | 신축이음 | 후타재균열 | 0.2 | 0.3 | | 1 | m | 0.30 |
| 7 | 구 | 신축이음 | 후타재균열 | 0.2 | 0.5 | | 2 | m | 1.00 |
