# 남창천교(부산) 교면포장 S1

2023년 부산울산고속도로 정밀안전점검 및 성능평가용역

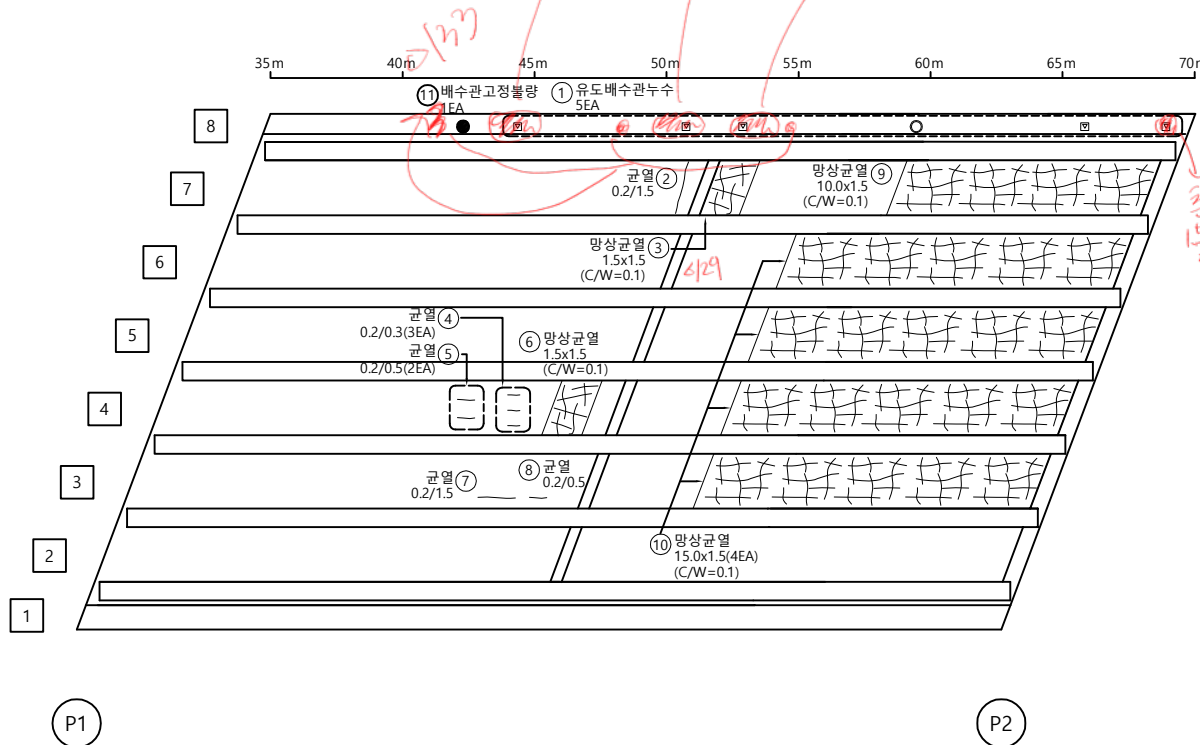
| 번호 | 선/구 | 부재명 | 손상현황 | 손상규모 | | | | | 비고 |
|---|---|---|---|---|---|---|---|---|---|
| 1 | 구 | 배수시설 | 유도배수관 누수 | | | | 5 | EA | 5.00 |
| 2 | 구 | 배덕판 | 균열 | 0.2 | 1.5 | | 1 | m | 1.50 |
| 3 | 구 | 배덕판 | 망상균열 | 0.1 | 1.5 | 1.5 | 1 | m <sup>2</sup> | 2.25 |
| 4 | 구 | 배덕판 | 균열 | 0.2 | 0.3 | | 3 | m | 0.90 |
| 5 | 구 | 배덕판 | 균열 | 0.2 | 0.5 | | 2 | m | 1.00 |
| 6 | 구 | 배덕판 | 망상균열 | 0.1 | 1.5 | 1.5 | 1 | m <sup>2</sup> | 2.25 |
| 7 | 구 | 배덕판 | 균열 | 0.2 | 1.5 | | 1 | m | 1.50 |
| 8 | 구 | 배덕판 | 균열 | 0.2 | 0.5 | | 1 | m | 0.50 |
| 9 | 구 | 배덕판 | 망상균열 | 0.1 | 10.0 | 1.5 | 1 | m <sup>2</sup> | 15.00 |
| 10 | 구 | 배덕판 | 망상균열 | 0.1 | 15.0 | 1.5 | 4 | m <sup>2</sup> | 90.00 |

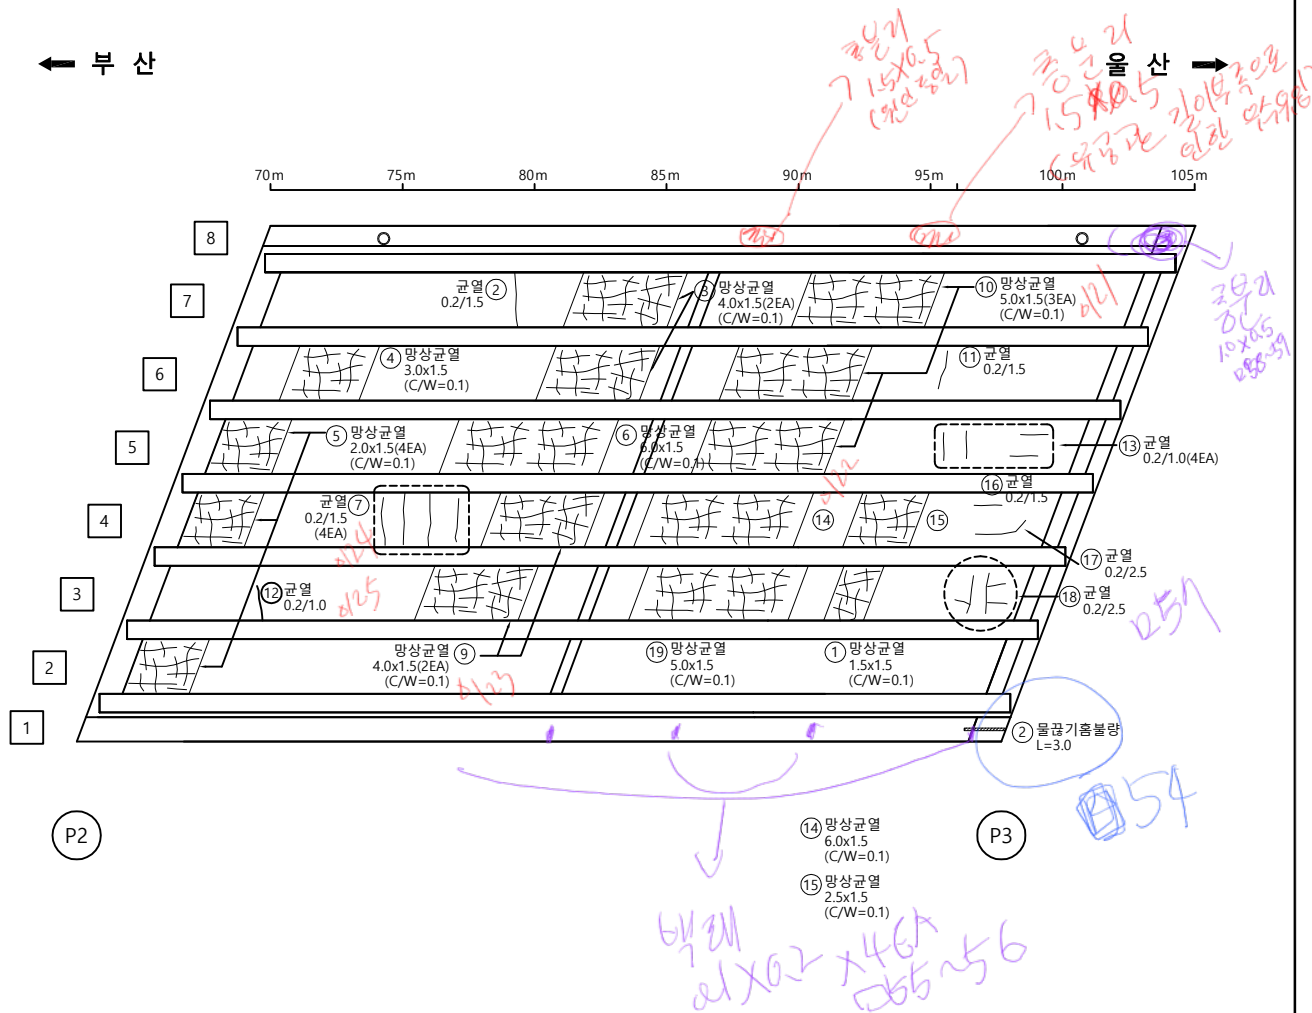
## 남창천교(부산) 바닥판하면 S3

| 번호 | 선/구 | 부재명 | 손 상 현 황 | 손 상 규 모 | | | | | | 비고 |
|---|---|---|---|---|---|---|---|---|---|---|
| 2 | 구 | 바닥판 | 균열 | 0.2 | 1.5 | | 2 | m | 3.00 | |

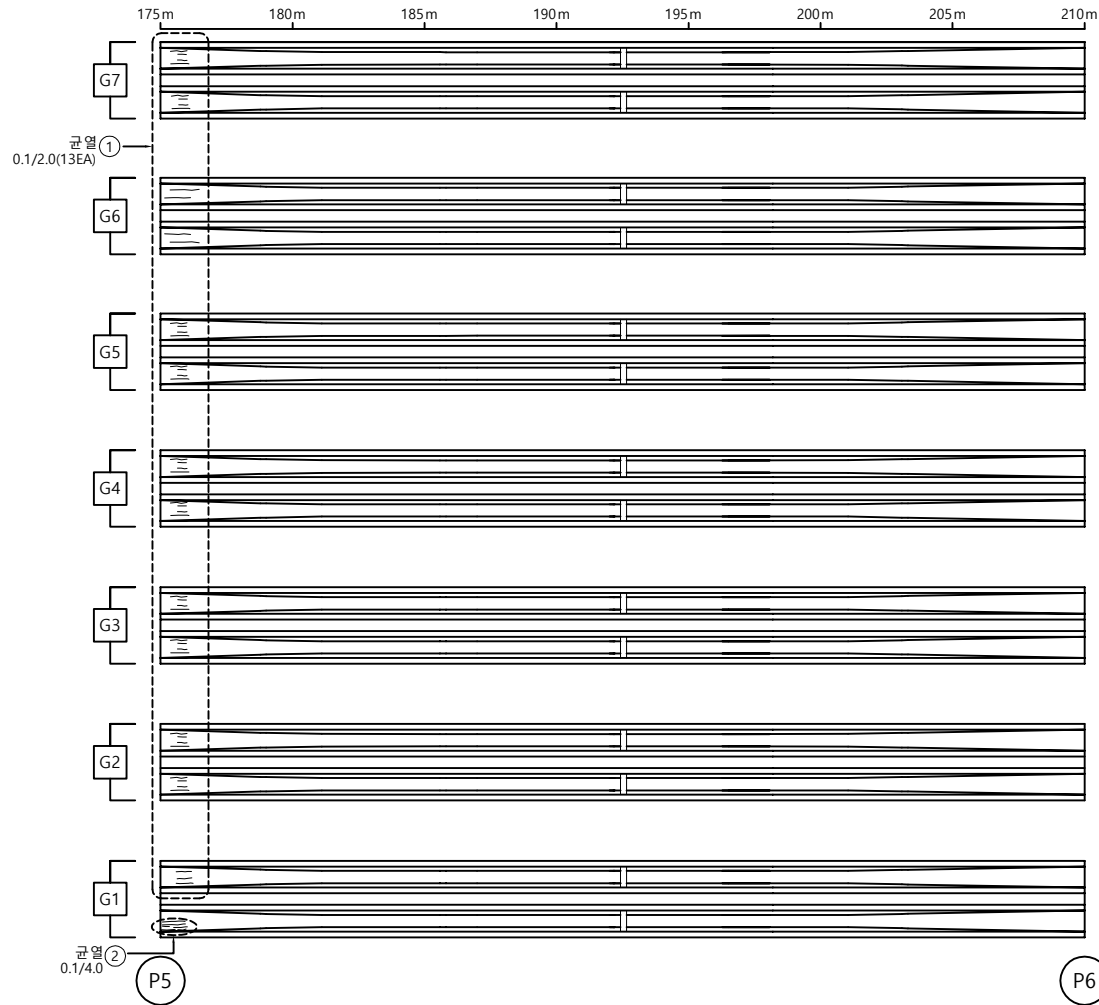
| 번호 | 선/구 | 부재명 | 손 상 현 황 | 손 상 규 모 | | | | | | 비고 |
|---|---|---|---|---|---|---|---|---|---|---|
| 1 | 구 | 거더 | 균열 | 0.1 | 2.0 | | 13 | m | 26.00 | |
| 2 | 구 | 거더 | 균열 | 0.1 | 4.0 | | 1 | m | 4.00 | |

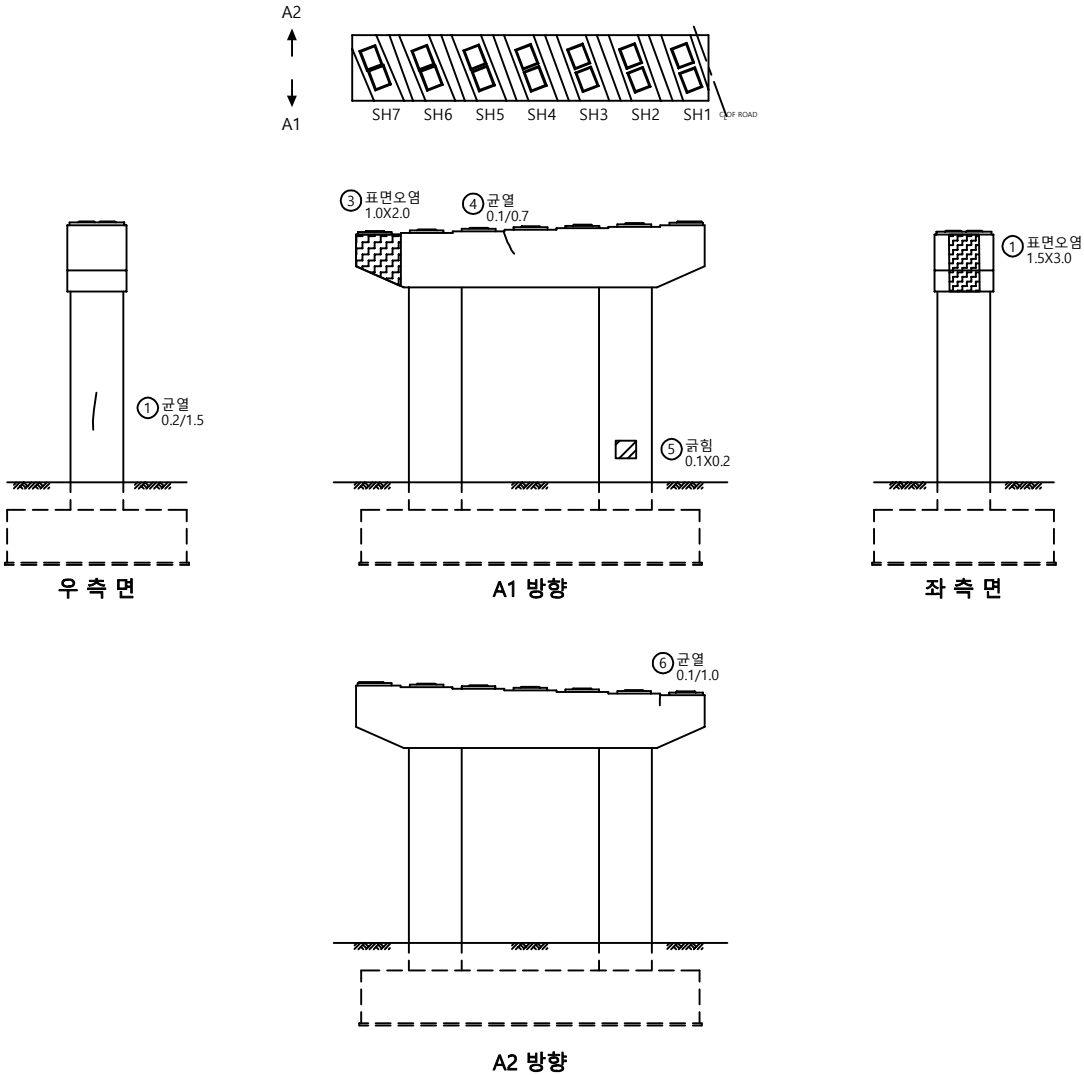
| 소성변형 | 들뜸 | No. 031 |

| 교각 | | | | | | | | | | |
|---|---|---|---|---|---|---|---|---|---|---|
| 2 | 구 | 교각 | 균열 | 0.2 | 1.5 | | 1 | m | 1.50 | |
| 4 | 신 | 교각 | 균열 | 0.1 | 0.7 | | 1 | m | 0.70 | |
| 6 | 신 | 교각 | 균열 | 0.1 | 1.0 | | 1 | m | 1.00 | |

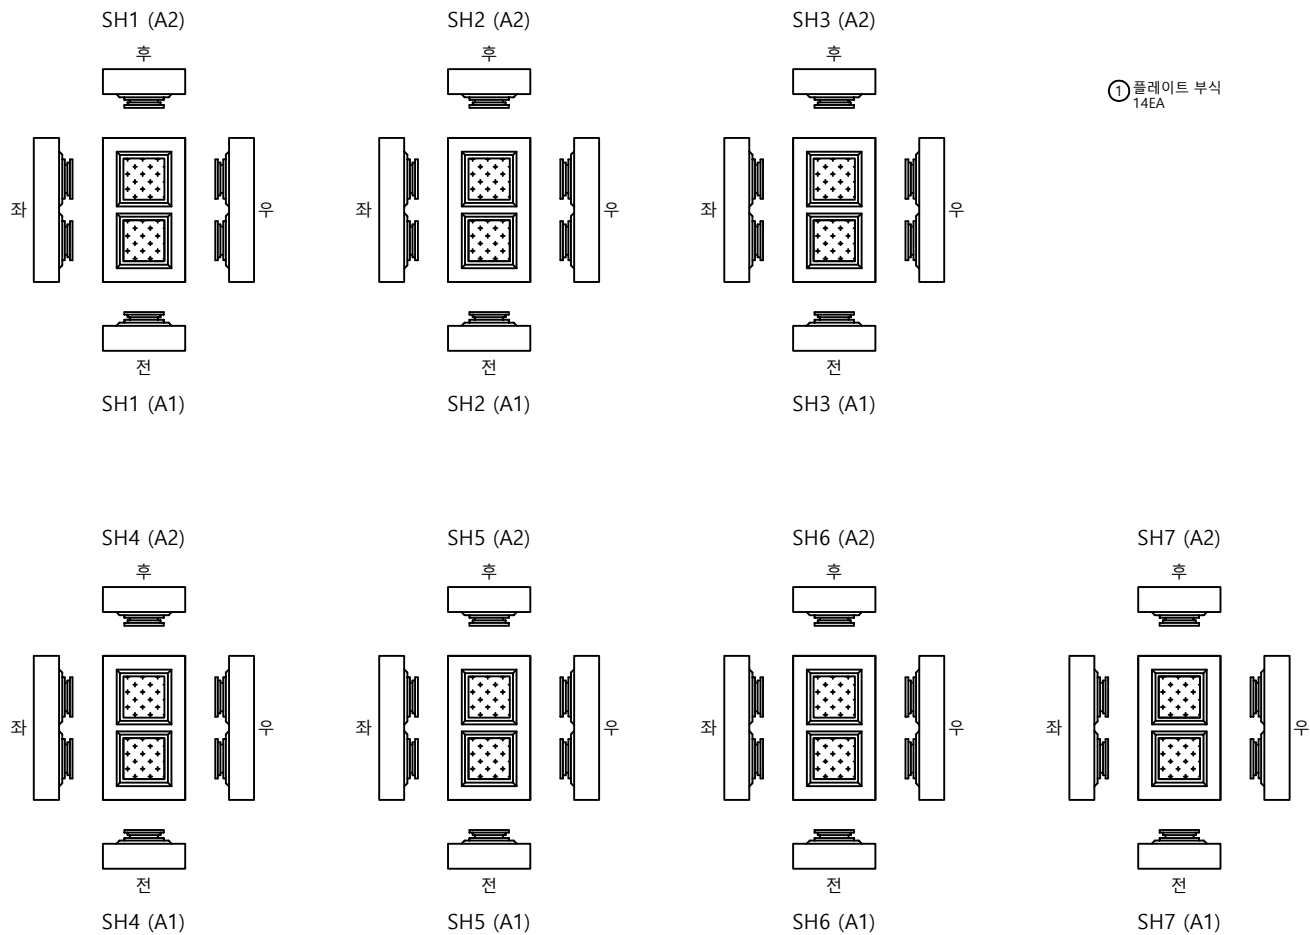
| 용역명 | | 2023년 부산울산고속도로 정밀안전점검 및 성능평가용역 | | | |
|---|---|---|---|---|---|
| | 철근노출 | 소성변형 | 들뜸 | No. | 032 |

| 받침장치 | | | | | | | | | |
|---|---|---|---|---|---|---|---|---|---|
| 1 | 신 | 교량받침 | 플레이트 부식 | | | | 14 | EA | 14.00 |

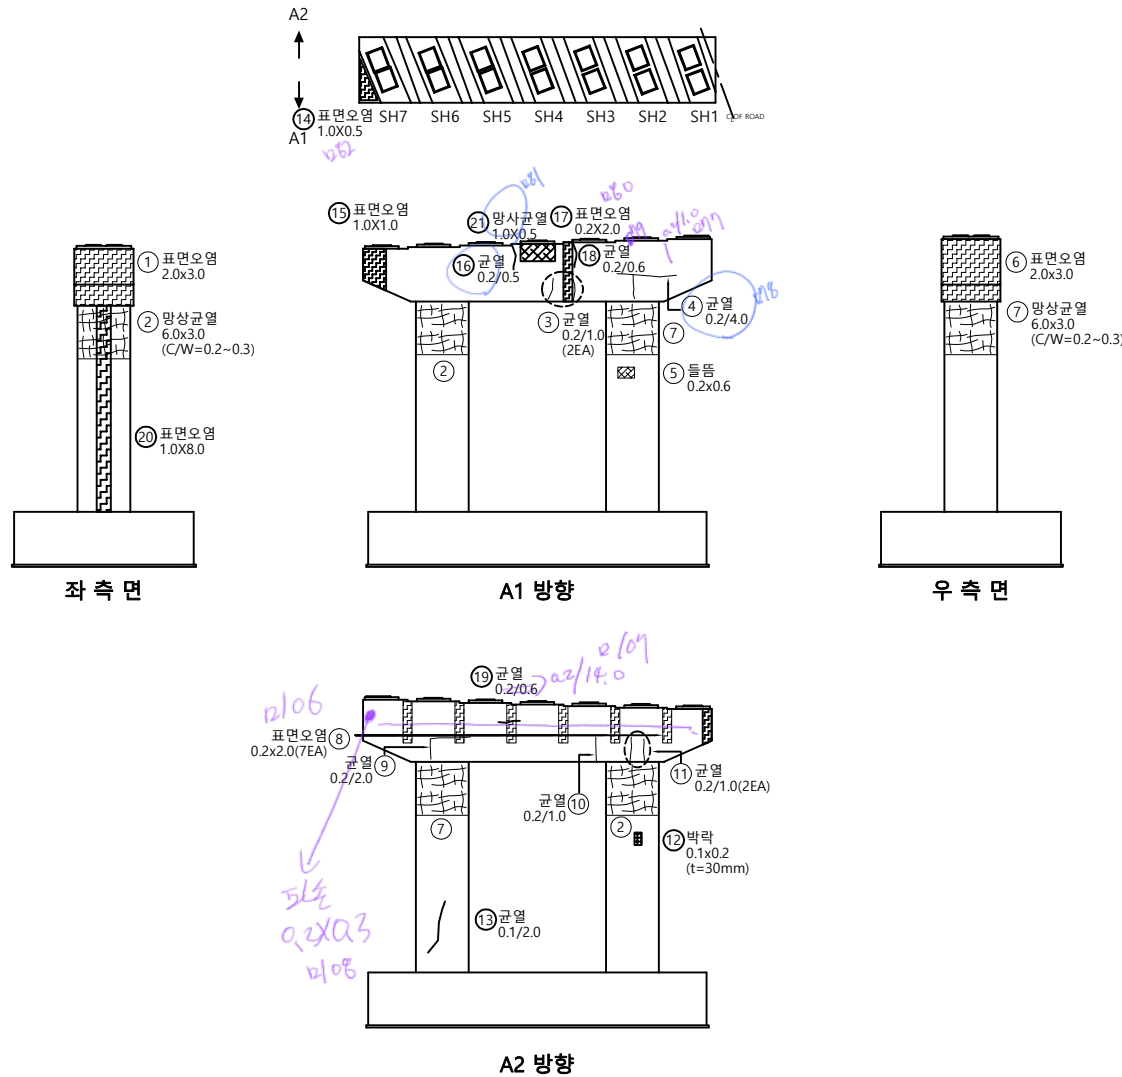
| 소성변형 | 들뜸 | No. 033 |

| 교각 | | | | | | | | | |
|---|---|---|---|---|---|---|---|---|---|
| 2 | 구 | 교각 | 망상균열 | 0.2 | 6.0 | 3.0 | 1 | ㎡ | 18.00 |
| 3 | 구 | 교각 | 균열 | 0.2 | 1.0 | | 2 | m | 2.00 |
| 4 | 구 | 교각 | 균열 | 0.2 | 4.0 | | 1 | m | 4.00 |
| 7 | 구 | 교각 | 망상균열 | 0.2 | 6.0 | 3.0 | 1 | ㎡ | 18.00 |
| 13 | 신 | 교각 | 균열 | 0.1 | 2.0 | | 1 | m | 2.00 |
| 21 | 신 | 교각 | 망상균열 | 0.2 | 1.0 | 0.5 | 1 | ㎡ | 0.50 |

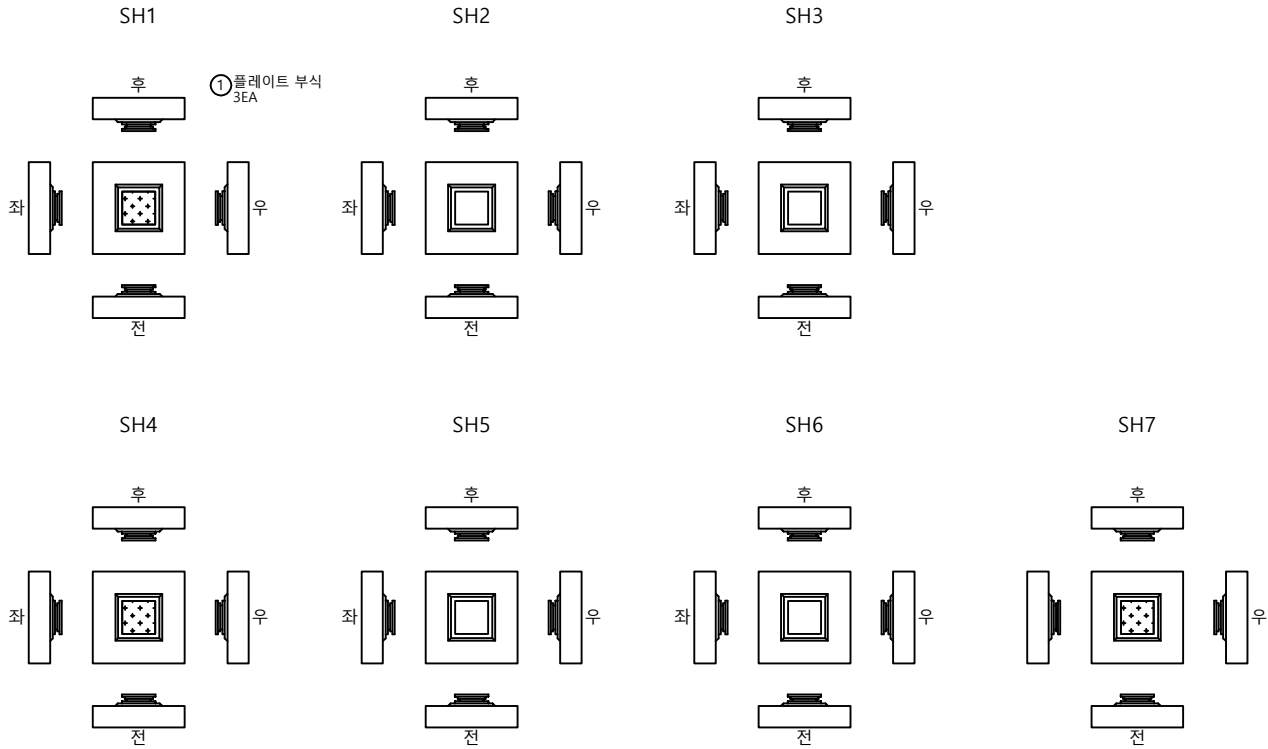
| 받침장치 | | | | | | | | | |
|---|---|---|---|---|---|---|---|---|---|
| 1 | 신 | 교량받침 | 플레이트 부식 | | | | 3 | EA | 3.00 |
