# 남창천교(부산) 교면포장 S1

2023년 부산울산고속도로 정밀안전점검 및 성능평가용역

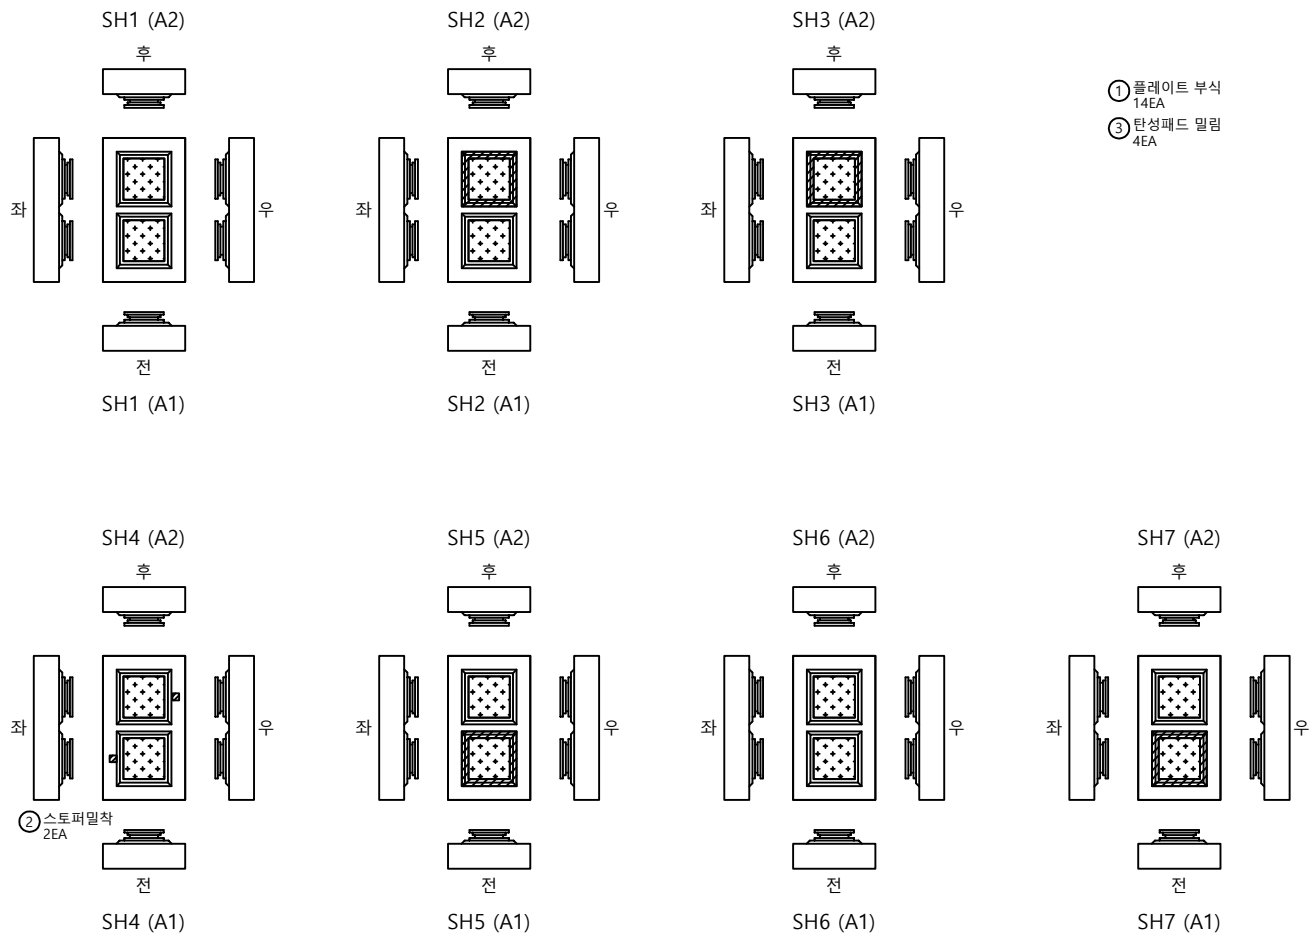
| 받침장치 | | | | | | | | | |
|---|---|---|---|---|---|---|---|---|---|
| P3 | | | | | | | | | |

| 받침장치 | | | | | | | | | |
|---|---|---|---|---|---|---|---|---|---|
| 1 | 신 | 교량받침 | 플레이트 부식 | | | | 14 | EA | 14.00 |

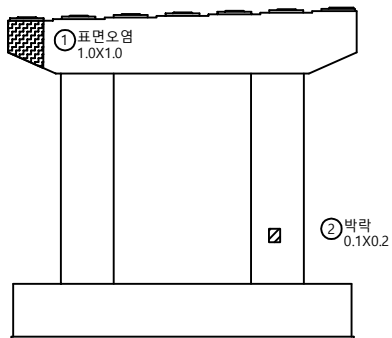
좌 측 면

| 교각 | | | | | | | | | |
|---|---|---|---|---|---|---|---|---|---|
| 3 | 구 | 교각 | 균열 | 0.1 | 2.0 | | 1 | m | 2.00 |
