# 남창천교(부산) 교면포장 S1

2023년 부산울산고속도로 정밀안전점검 및 성능평가용역

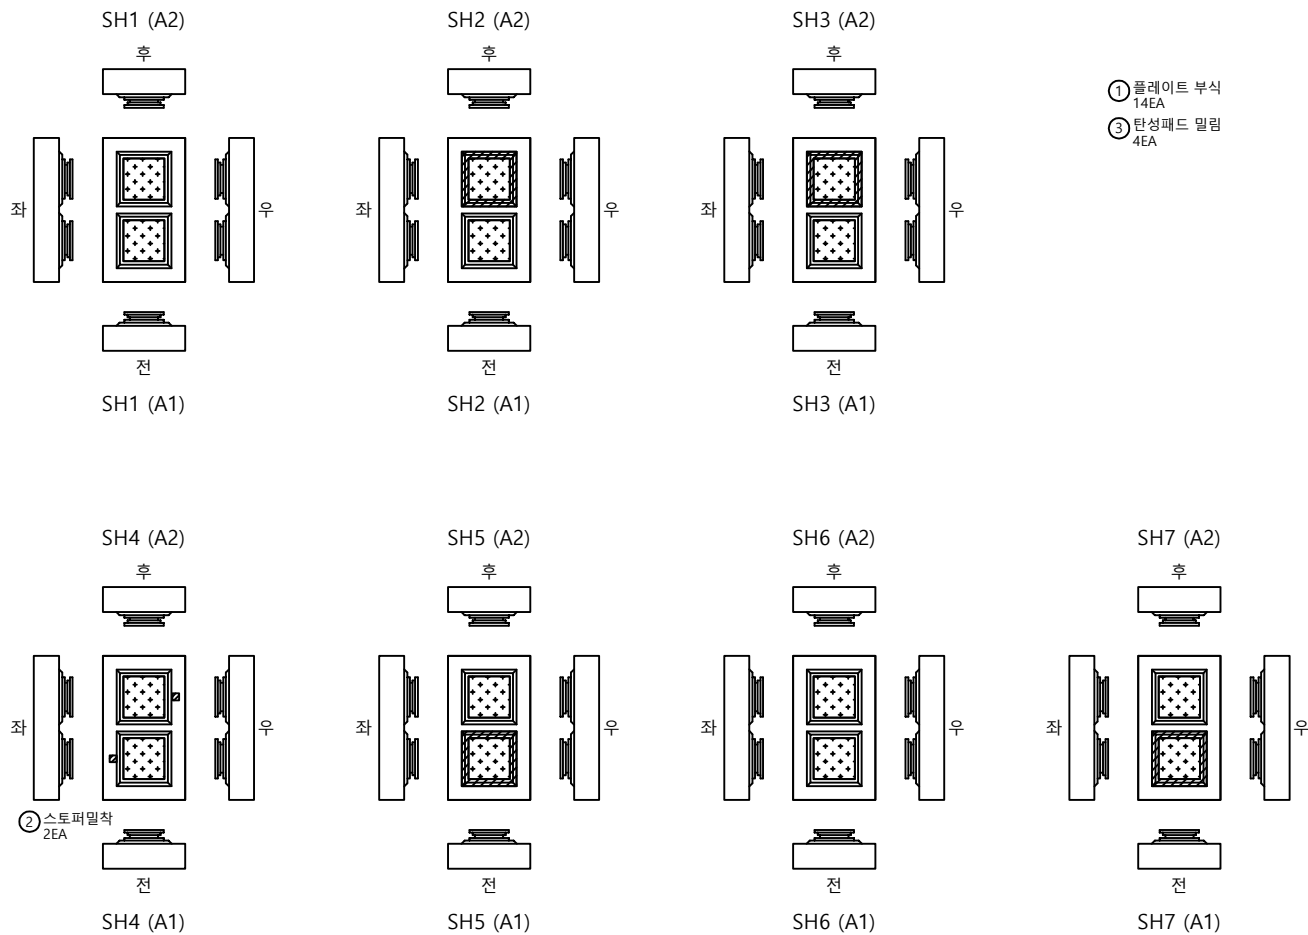
| 받침장치 | | | | | | | | | |
|---|---|---|---|---|---|---|---|---|---|
| P3 | | | | | | | | | |

| 받침장치 | | | | | | | | | |
|---|---|---|---|---|---|---|---|---|---|
| 1 | 신 | 교량받침 | 플레이트 부식 | | | | 14 | EA | 14.00 |

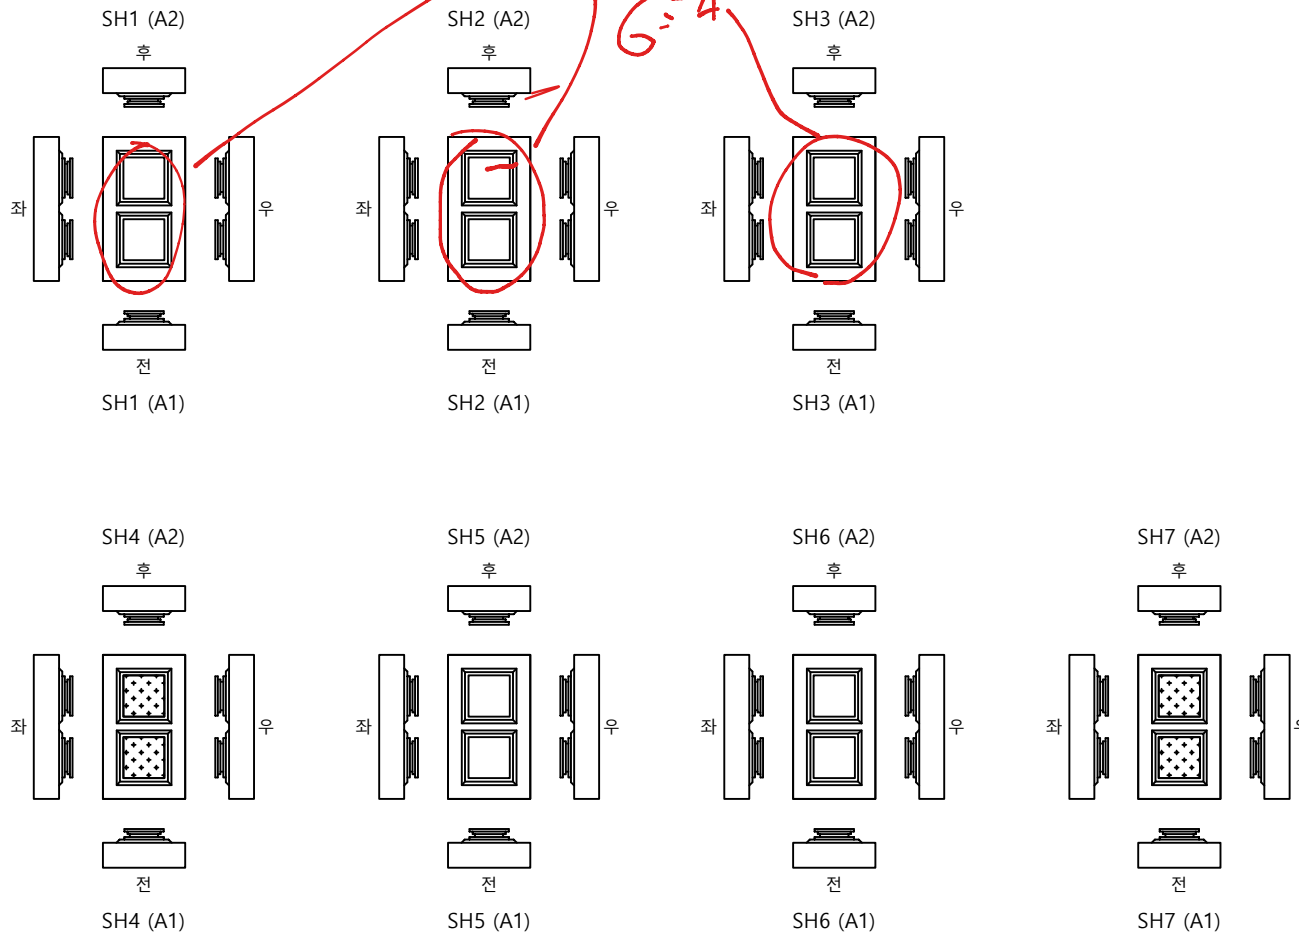
받침장치

2989  
받침부식  
AEA

| 번호 | 신/구 | 부재명 | 손상현황 | 손상규모 | | | | | 비고 |
|---|---|---|---|---|---|---|---|---|---|
| 1 | 구 | 교량받침 | 플레이트 부식 | | | | 4 | EA | 4.00 |

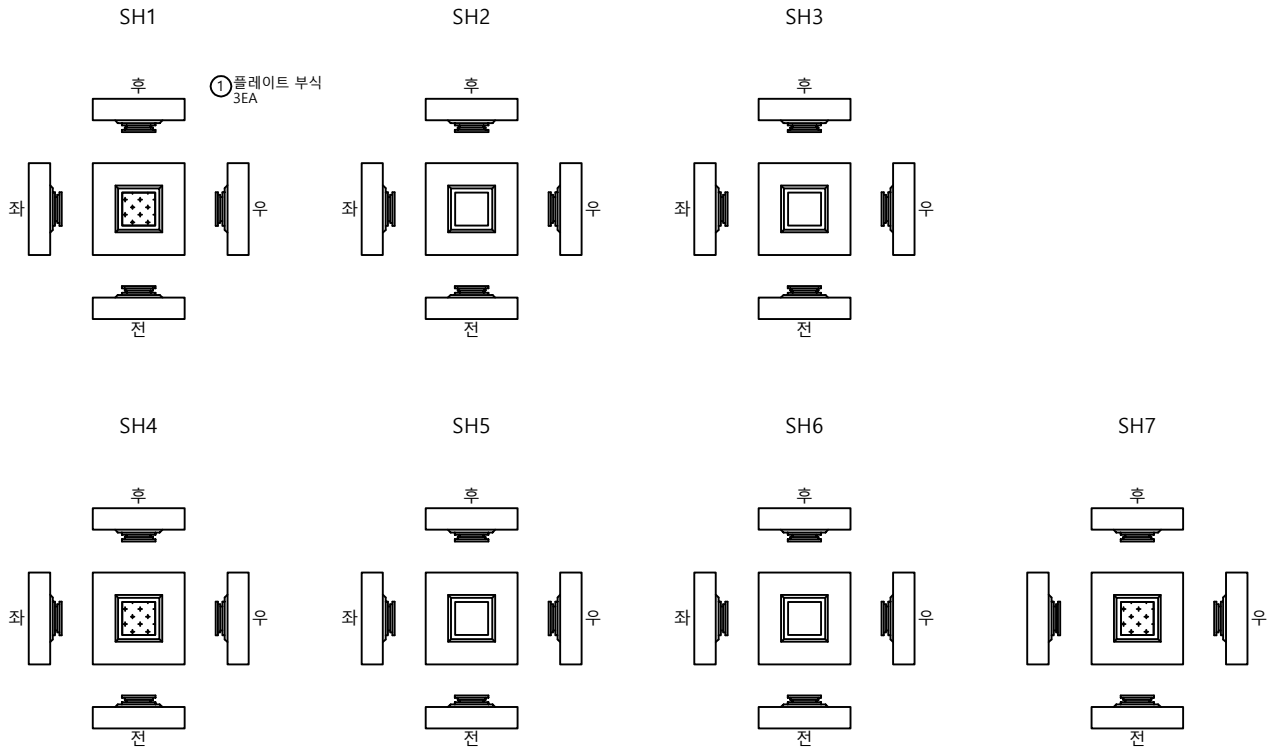
| 받침장치 | | | | | | | | | |
|---|---|---|---|---|---|---|---|---|---|
| 1 | 신 | 교량받침 | 플레이트 부식 | | | | 3 | EA | 3.00 |
