# 남창천교(부산) 교면포장 S1

2023년 부산울산고속도로 정밀안전점검 및 성능평가용역

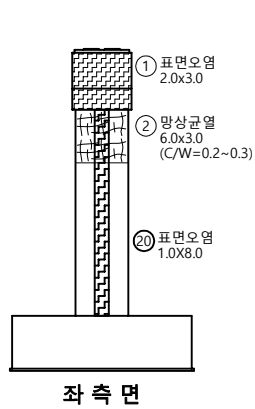
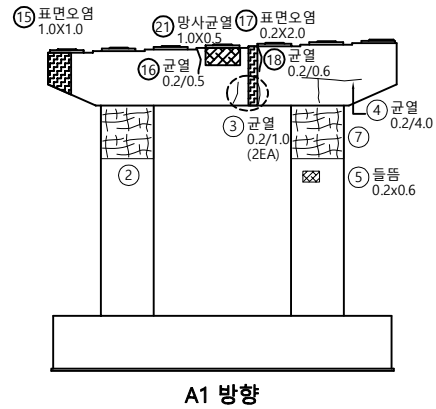
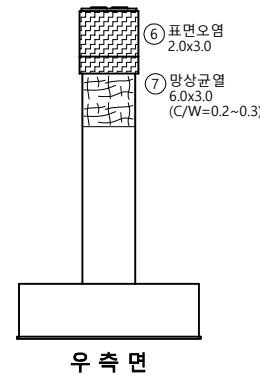
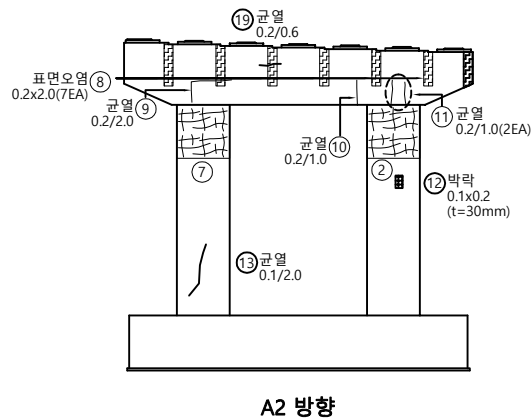
| 번호 | 신/구 | 부재명 | 손 상 현 황 | 손 상 규 모 | | | | 단위 | 수량 | 비고 |
|---|---|---|---|---|---|---|---|---|---|---|
| 2 | 구 | 교각 | 망상균열 | 0.2 | 6.0 | 3.0 | 1 | ㎡ | 18.00 | |
| 3 | 구 | 교각 | 균열 | 0.2 | 1.0 | | 2 | m | 2.00 | |
| 4 | 구 | 교각 | 균열 | 0.2 | 4.0 | | 1 | m | 4.00 | |
| 7 | 구 | 교각 | 망상균열 | 0.2 | 6.0 | 3.0 | 1 | ㎡ | 18.00 | |
| 21 | 신 | 교각 | 망상균열 | 0.2 | 1.0 | 0.5 | 1 | ㎡ | 0.50 | |

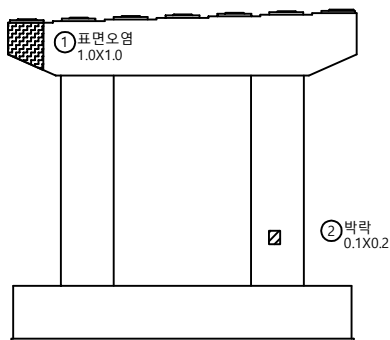
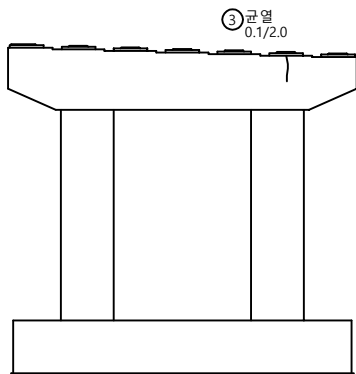
| 교각 | | | | | | | | | |
|---|---|---|---|---|---|---|---|---|---|
| 3 | 구 | 교각 | 균열 | 0.1 | 2.0 | | 1 | m | 2.00 |
