남창천교(부산) 교면포장 S1

2023년 부산울산고속도로 정밀안전점검 및 성능평가용역

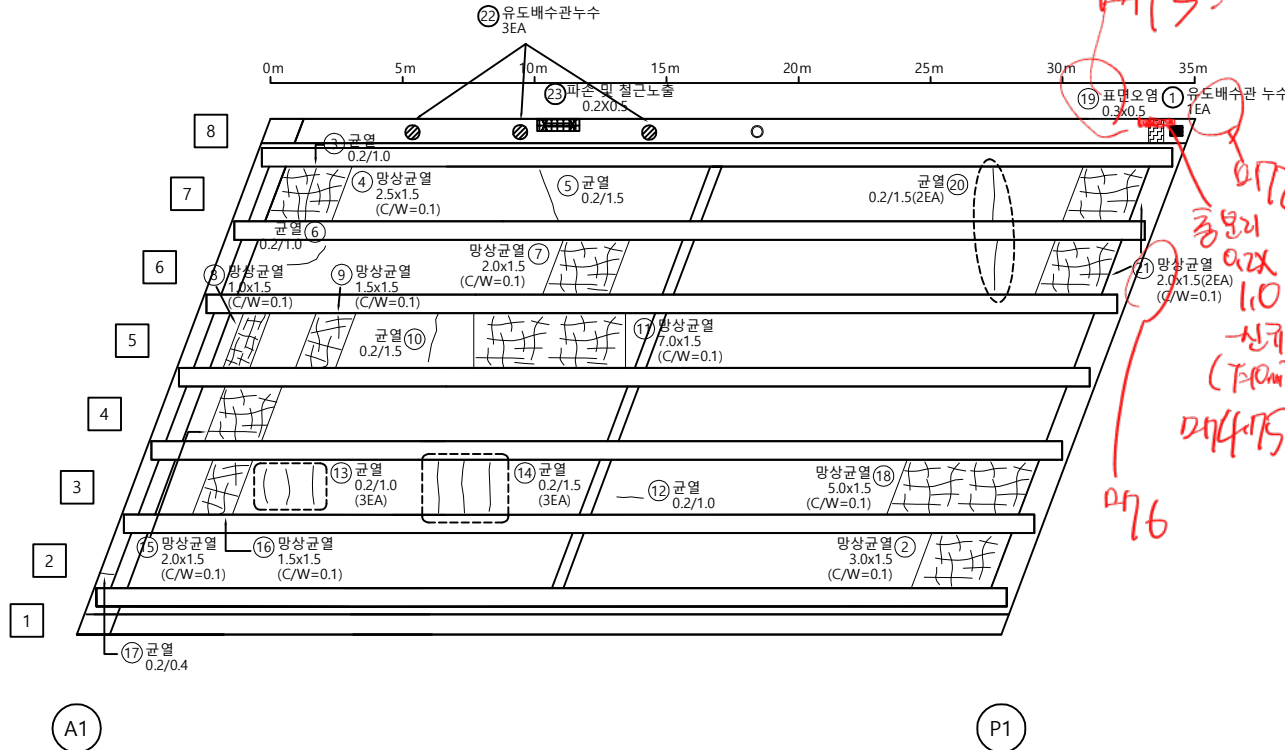
| 번호 | 선/구 | 부채형 | 손 상 현 황 | 손 상 규 모 | | | | | 비고 |
|---|---|---|---|---|---|---|---|---|---|
| 1 | 선 | 배수시설 | 유도배수관 누수 | | | | 1 | EA | 1.00 |
| 2 | 구 | 배판 | 망상균열 | 0.1 | 3.0 | 1.5 | 1 | m | 4.50 |
| 3 | 구 | 배판 | 균열 | 0.2 | 1.0 | | 1 | m | 1.00 |
| 4 | 구 | 배판 | 망상균열 | 0.1 | 2.5 | 1.5 | 1 | m | 3.75 |
| 5 | 구 | 배판 | 균열 | 0.2 | 1.5 | | 1 | m | 1.50 |
| 6 | 구 | 배판 | 균열 | 0.2 | 1.0 | | 1 | m | 1.00 |
| 7 | 구 | 배판 | 망상균열 | 0.1 | 2.0 | 1.5 | 1 | m | 3.00 |
| 8 | 구 | 배판 | 망상균열 | 0.1 | 1.0 | 1.5 | 1 | m | 1.50 |
| 9 | 구 | 배판 | 망상균열 | 0.1 | 1.5 | 1.5 | 1 | m | 2.25 |
| 10 | 구 | 배판 | 균열 | 0.2 | 1.5 | | 1 | m | 1.50 |
| 11 | 구 | 배판 | 망상균열 | 0.1 | 7.0 | 1.5 | 1 | m | 10.50 |
| 12 | 구 | 배판 | 균열 | 0.2 | 1.0 | | 1 | m | 1.00 |
| 13 | 구 | 배판 | 균열 | 0.2 | 1.0 | | 3 | m | 3.00 |
| 14 | 구 | 배판 | 균열 | 0.2 | 1.5 | | 3 | m | 4.50 |
| 15 | 구 | 배판 | 망상균열 | 0.1 | 2.0 | 1.5 | 1 | m | 3.00 |
| 16 | 구 | 배판 | 망상균열 | 0.1 | 1.5 | 1.5 | 1 | m | 2.25 |
| 17 | 구 | 배판 | 균열 | 0.2 | 0.4 | | 1 | m | 0.40 |
| 18 | 구 | 배판 | 망상균열 | 0.1 | 5.0 | 1.5 | 1 | m | 7.50 |
| 20 | 구 | 배판 | 균열 | 0.2 | 1.5 | | 2 | m | 3.00 |
| 21 | 구 | 배판 | 망상균열 | 0.1 | 2.0 | 1.5 | 2 | m | 6.00 |
| 22 | 구 | 배수시설 | 유도배수관 누수 | | | | 3 | EA | 3.00 |

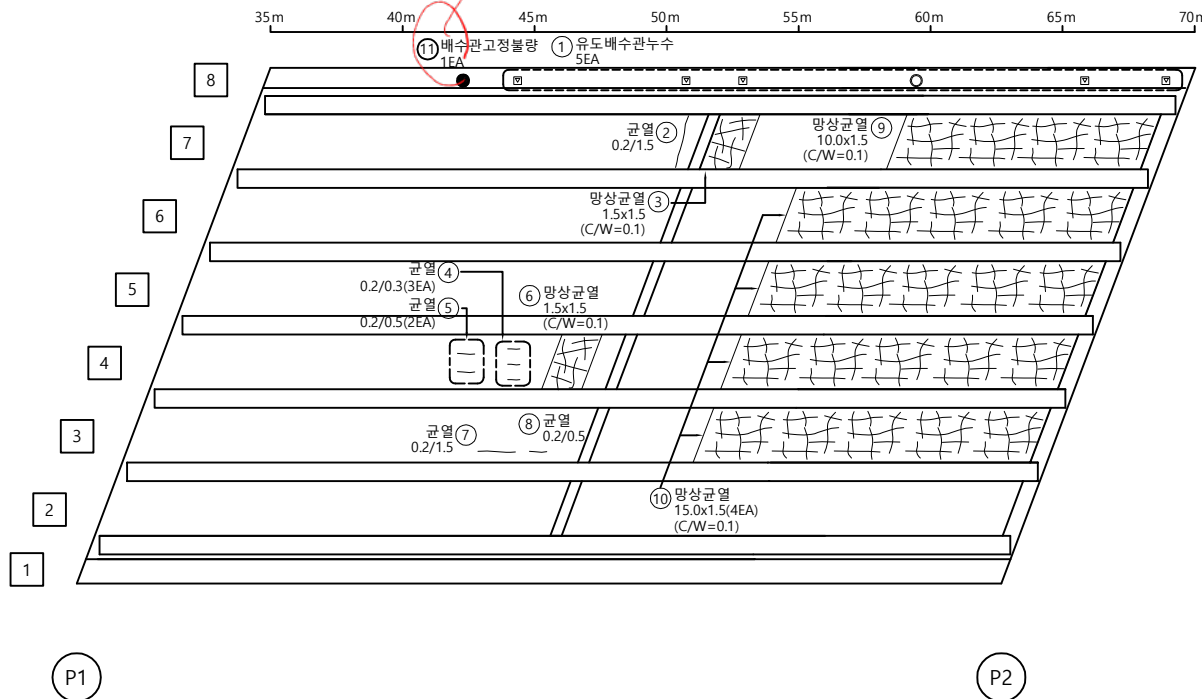
| 번호 | 선/구 | 부재명 | 손상현황 | 손상규모 | | | | | 비고 |
|---|---|---|---|---|---|---|---|---|---|
| 1 | 구 | 배수시설 | 유도배수관 누수 | | | | 5 | EA | 5.00 |
| 2 | 구 | 배덕판 | 균열 | 0.2 | 1.5 | | 1 | m | 1.50 |
| 3 | 구 | 배덕판 | 망상균열 | 0.1 | 1.5 | 1.5 | 1 | m <sup>2</sup> | 2.25 |
| 4 | 구 | 배덕판 | 균열 | 0.2 | 0.3 | | 3 | m | 0.90 |
| 5 | 구 | 배덕판 | 균열 | 0.2 | 0.5 | | 2 | m | 1.00 |
| 6 | 구 | 배덕판 | 망상균열 | 0.1 | 1.5 | 1.5 | 1 | m <sup>2</sup> | 2.25 |
| 7 | 구 | 배덕판 | 균열 | 0.2 | 1.5 | | 1 | m | 1.50 |
| 8 | 구 | 배덕판 | 균열 | 0.2 | 0.5 | | 1 | m | 0.50 |
| 9 | 구 | 배덕판 | 망상균열 | 0.1 | 10.0 | 1.5 | 1 | m <sup>2</sup> | 15.00 |
| 10 | 구 | 배덕판 | 망상균열 | 0.1 | 15.0 | 1.5 | 4 | m <sup>2</sup> | 90.00 |

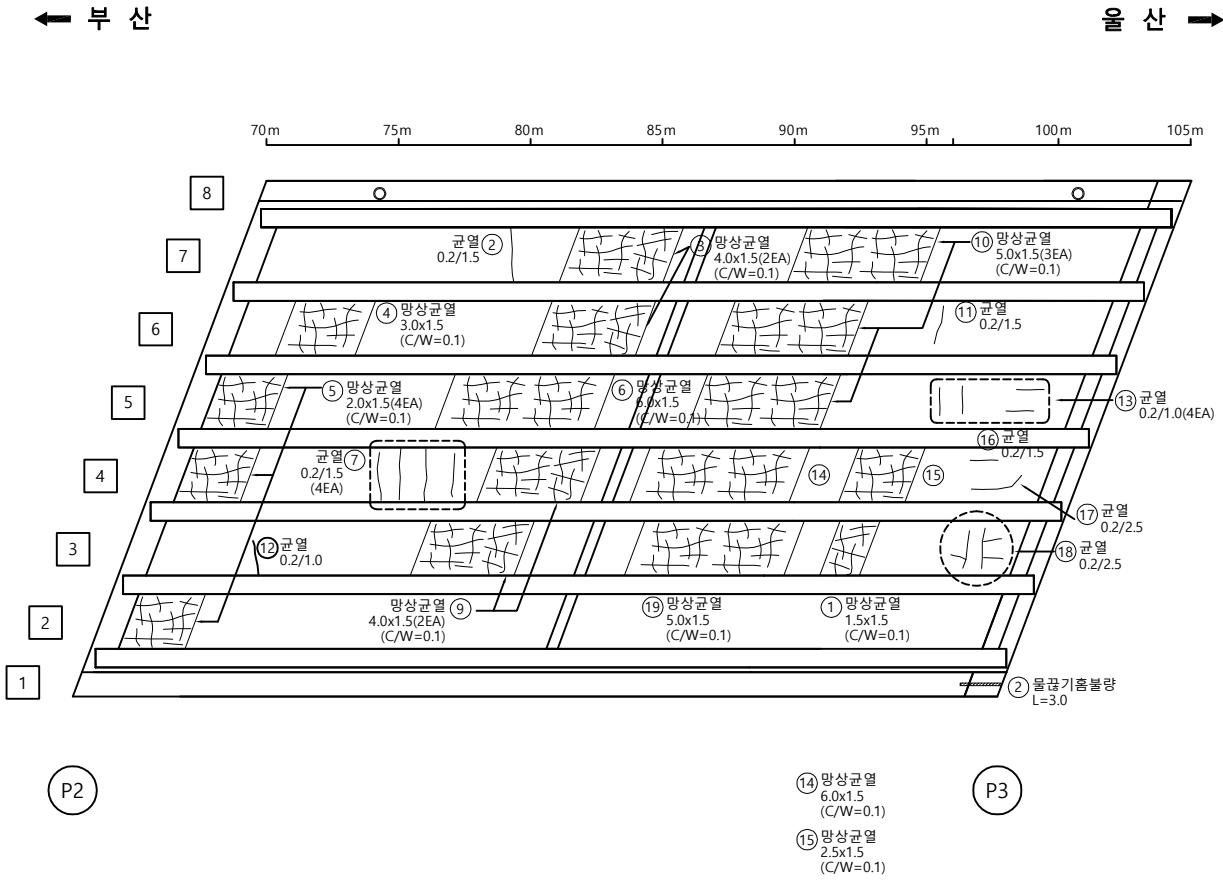
| 번호 | 선/구 | 부재명 | 손상현황 | 손상규모 | | | | | 비고 |
|---|---|---|---|---|---|---|---|---|---|
| 1 | 구 | 배덕판 | 망상균열 | 0.1 | 1.5 | 1.5 | 1 | ㎡ | 2.25 |
| 2 | 구 | 배덕판 | 균열 | 0.2 | 1.5 | | 1 | m | 1.50 |
| 3 | 구 | 배덕판 | 망상균열 | 0.1 | 4.0 | 1.5 | 2 | ㎡ | 12.00 |
| 4 | 구 | 배덕판 | 망상균열 | 0.1 | 3.0 | 1.5 | 1 | ㎡ | 4.50 |
| 5 | 구 | 배덕판 | 망상균열 | 0.1 | 2.0 | 1.5 | 4 | ㎡ | 12.00 |
| 6 | 구 | 배덕판 | 망상균열 | 0.1 | 6.0 | 1.5 | 1 | ㎡ | 9.00 |
| 7 | 구 | 배덕판 | 균열 | 0.2 | 1.5 | | 4 | m | 6.00 |
| 9 | 구 | 배덕판 | 망상균열 | 0.1 | 4.0 | 1.5 | 2 | ㎡ | 12.00 |
| 10 | 구 | 배덕판 | 망상균열 | 0.1 | 5.0 | 1.5 | 3 | ㎡ | 22.50 |
| 11 | 구 | 배덕판 | 균열 | 0.2 | 1.5 | | 1 | m | 1.50 |
| 12 | 구 | 배덕판 | 균열 | 0.2 | 1.0 | | 1 | m | 1.00 |
| 13 | 구 | 배덕판 | 균열 | 0.2 | 1.0 | | 4 | m | 4.00 |
| 14 | 구 | 배덕판 | 망상균열 | 0.1 | 6.0 | 1.5 | 1 | ㎡ | 9.00 |
| 15 | 구 | 배덕판 | 망상균열 | 0.1 | 2.5 | 1.5 | 1 | ㎡ | 3.75 |
| 16 | 구 | 배덕판 | 균열 | 0.2 | 1.5 | | 1 | m | 1.50 |
| 17 | 구 | 배덕판 | 균열 | 0.2 | 2.5 | | 1 | m | 2.50 |
| 18 | 구 | 배덕판 | 균열 | 0.2 | 2.5 | | 1 | m | 2.50 |
| 19 | 구 | 배덕판 | 망상균열 | 0.1 | 5.0 | 1.5 | 1 | ㎡ | 7.50 |
| 20 | 구 | 배덕판 | 균열 | 0.2 | 1.0 | | 1 | m | 1.00 |

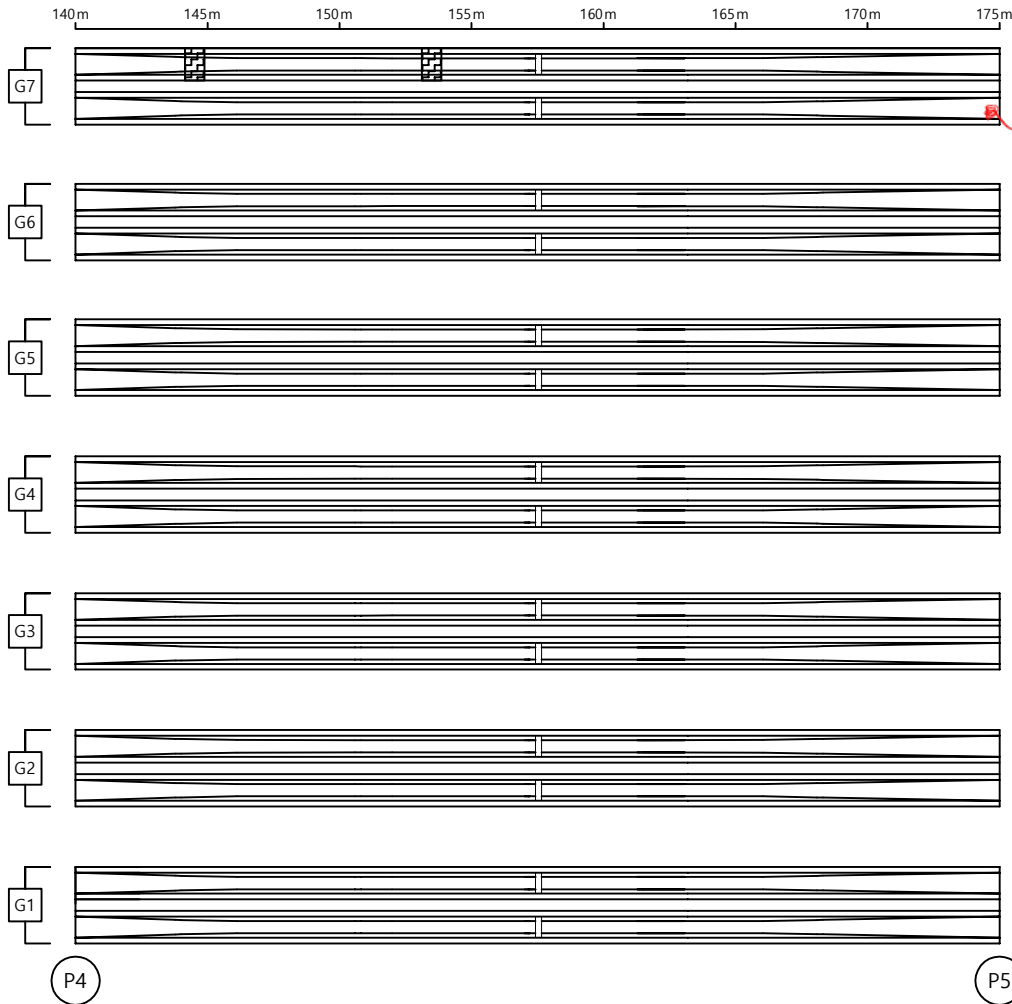
① 표면오염  
0.3X1.0(2EA)

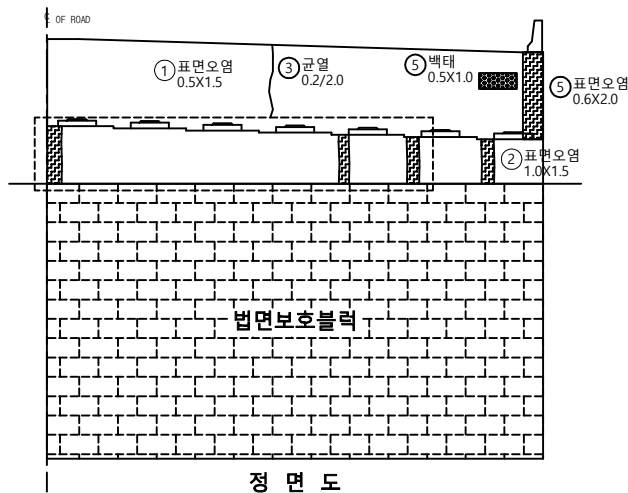
남창천교(부산) 교대 A1

| 교대 A1 | | | | | | | | | |
|---|---|---|---|---|---|---|---|---|---|
| 3 | 구 | 교대 | 균열 | 0.2 | 2.0 | | 1 | m | 2.00 |

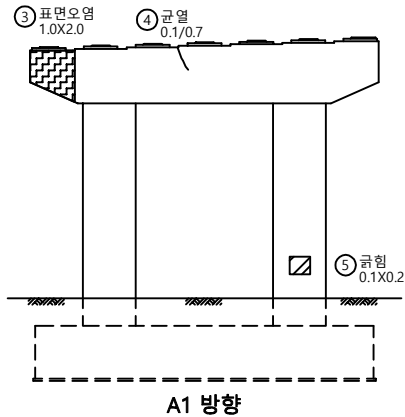
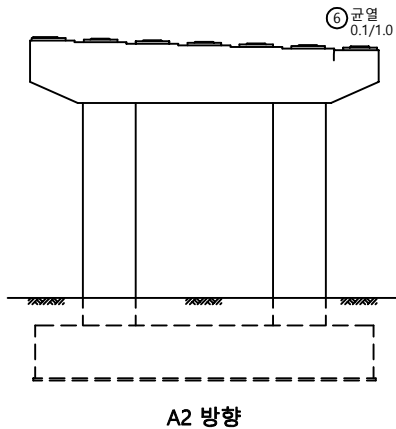
| 교각 | | | | | | | | | |
|---|---|---|---|---|---|---|---|---|---|
| P2 | | | | | | | | | |

| 교각 | | | | | | | | | |
|---|---|---|---|---|---|---|---|---|---|
| 2 | 구 | 교각 | 균열 | 0.2 | 1.5 | | 1 | m | 1.50 |
| 4 | 신 | 교각 | 균열 | 0.1 | 0.7 | | 1 | m | 0.70 |
| 6 | 신 | 교각 | 균열 | 0.1 | 1.0 | | 1 | m | 1.00 |

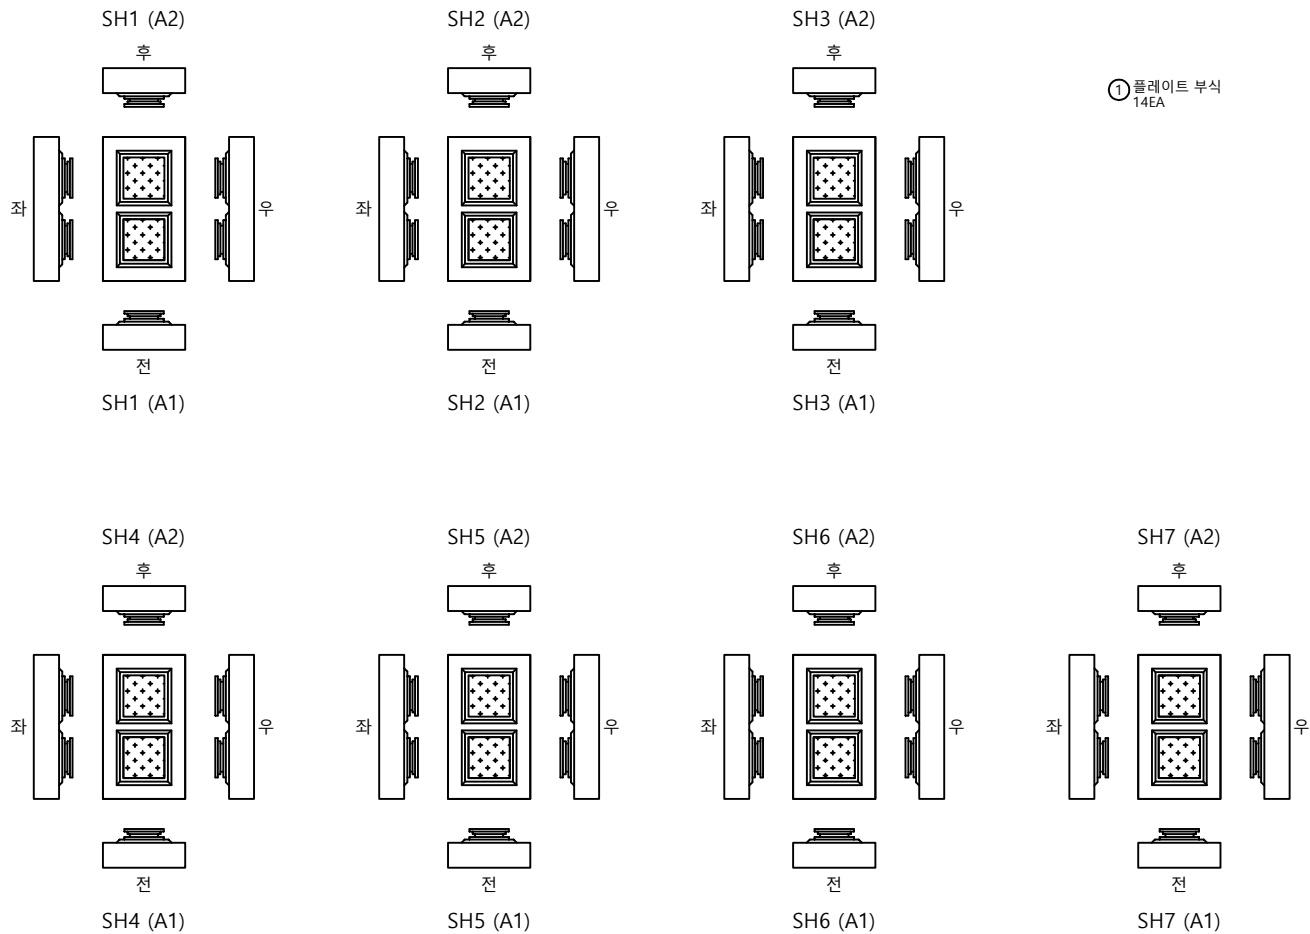
| 번호 | 신/구 | 부재명 | 손 상 현 황 | 손 상 규 모 | | | | | 비고 |
|---|---|---|---|---|---|---|---|---|---|
| 1 | 신 | 교량받침 | 플레이트 부식 | | | | 14 | EA | 14.00 |

① 플레이트 부식  
14EA

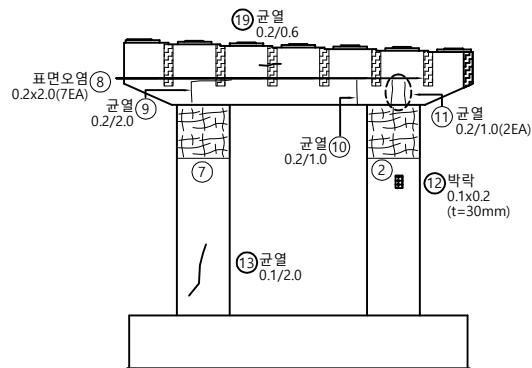
| 번호 | 신/구 | 부재명 | 손 상 현 황 | 손 상 규 모 | | | | 단위 | 수량 | 비고 |
|---|---|---|---|---|---|---|---|---|---|---|
| 2 | 구 | 교각 | 망상균열 | 0.2 | 6.0 | 3.0 | 1 | ㎡ | 18.00 | |
| 3 | 구 | 교각 | 균열 | 0.2 | 1.0 | | 2 | m | 2.00 | |
| 4 | 구 | 교각 | 균열 | 0.2 | 4.0 | | 1 | m | 4.00 | |
| 7 | 구 | 교각 | 망상균열 | 0.2 | 6.0 | 3.0 | 1 | ㎡ | 18.00 | |
| 13 | 신 | 교각 | 균열 | 0.1 | 2.0 | | 1 | m | 2.00 | |
| 21 | 신 | 교각 | 망상균열 | 0.2 | 1.0 | 0.5 | 1 | ㎡ | 0.50 | |

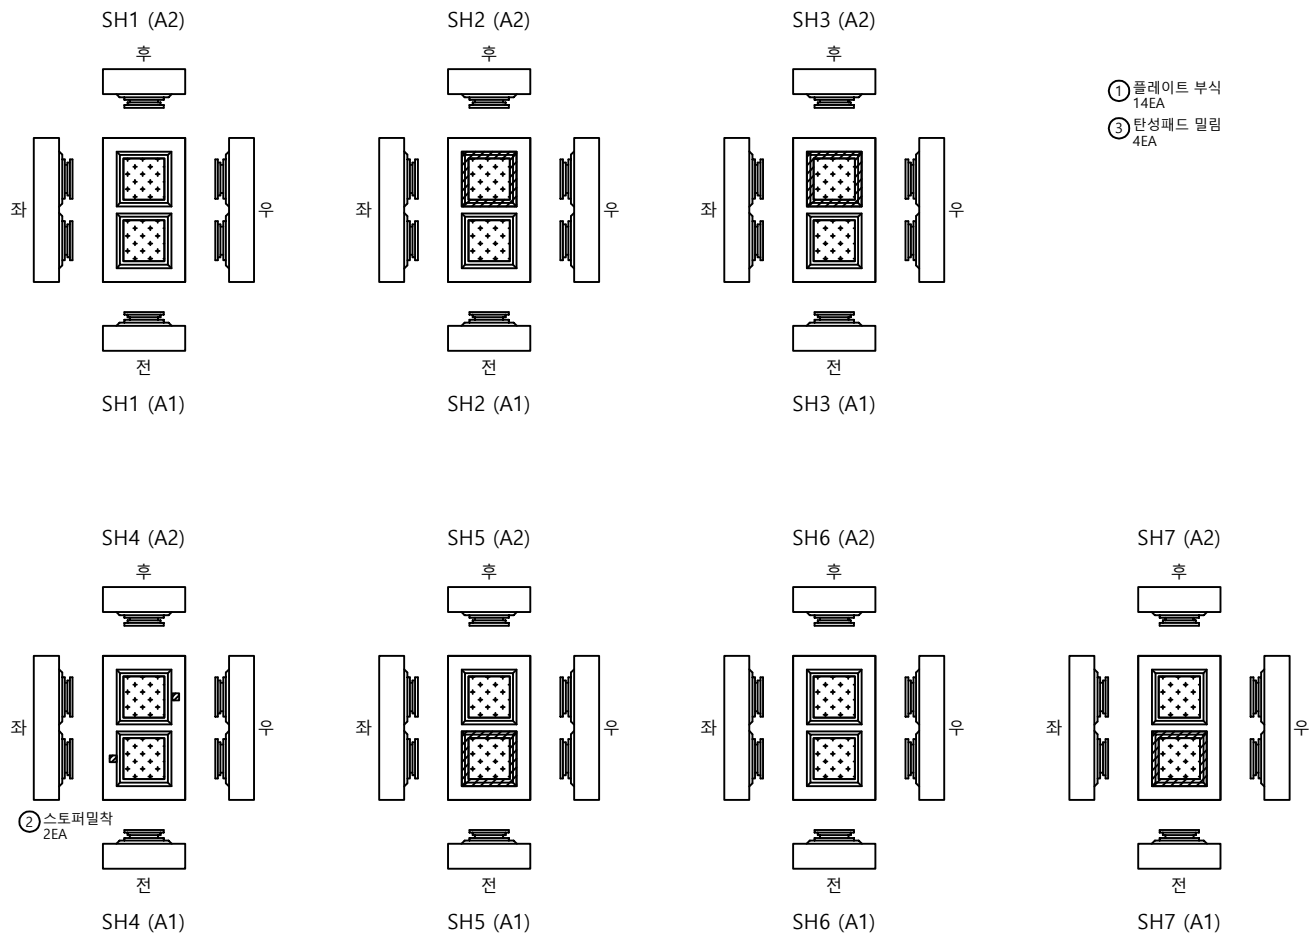
| 번호 | 신/구 | 부재명 | 손 상 현 황 | 손 상 규 모 | | | | 비고 |
|---|---|---|---|---|---|---|---|---|
| 1 | 신 | 교량받침 | 플레이트 부식 | | | | 14 | EA 14.00 |

- ① 플레이트 부식  
14EA  
③ 탄성패드 밀림  
4EA

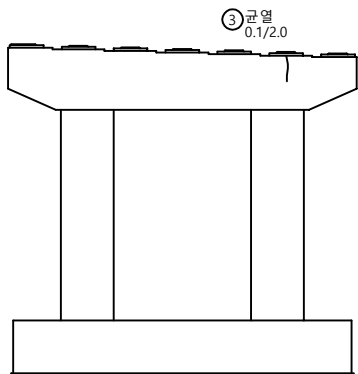
| 교각 | | | | | | | | | |
|---|---|---|---|---|---|---|---|---|---|
| 3 | 구 | 교각 | 균열 | 0.1 | 2.0 | | 1 | m | 2.00 |

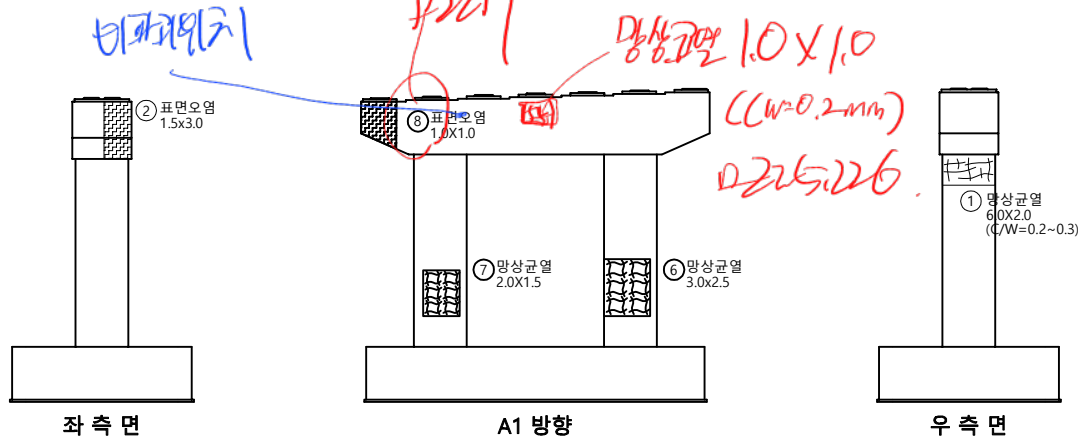
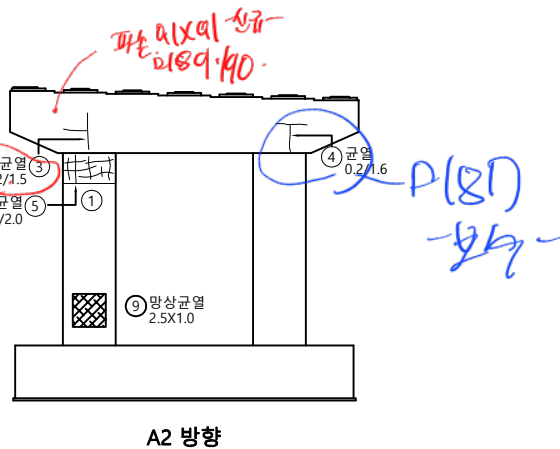
| 교각 P5 | | | | | | | | | |

| 교각 P5 | | | | | | | | | |
|---|---|---|---|---|---|---|---|---|---|
| 1 | 구 | 교각 | 망상균열 | 0.2 | 6.0 | 2.0 | 1 | m <sup>2</sup> | 12.00 |
| 3 | 구 | 교각 | 균열 | 0.2 | 1.5 | | 1 | m | 1.50 |
| 4 | 구 | 교각 | 균열 | 0.2 | 1.6 | | 1 | m | 1.60 |
| 5 | 구 | 교각 | 균열 | 0.2 | 2.0 | | 1 | m | 2.00 |
| 6 | 구 | 교각 | 망상균열 | 0.2 | 3.0 | 2.5 | 1 | m <sup>2</sup> | 7.50 |
| 7 | 구 | 교각 | 망상균열 | 0.2 | 2.0 | 1.5 | 1 | m <sup>2</sup> | 3.00 |
| 9 | 신 | 교각 | 망상균열 | 0.2 | 2.5 | 1.0 | 1 | m <sup>2</sup> | 2.50 |
