남창천교(부산) 교면포장 S1

2023년 부산울산고속도로 정밀안전점검 및 성능평가용역

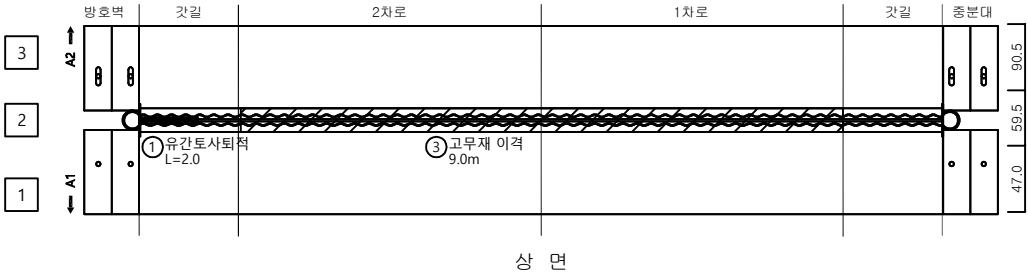
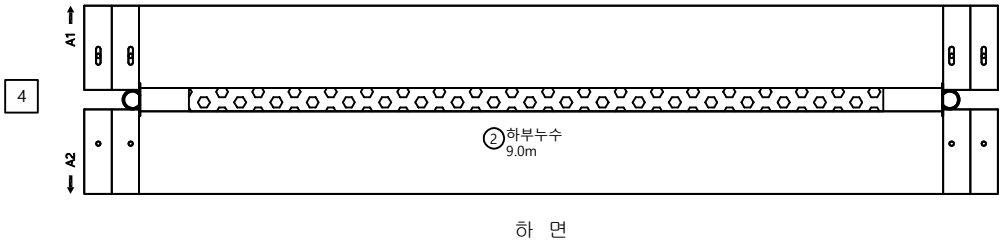
| 번호 | 선/구 | 부재명 | 손상현황 | 손상규모 | | | | | 비고 |
|---|---|---|---|---|---|---|---|---|---|
| 2 | 신 | 신축이음 | 해부누수 | | 9.0 | | 1 | m | 9.00 |

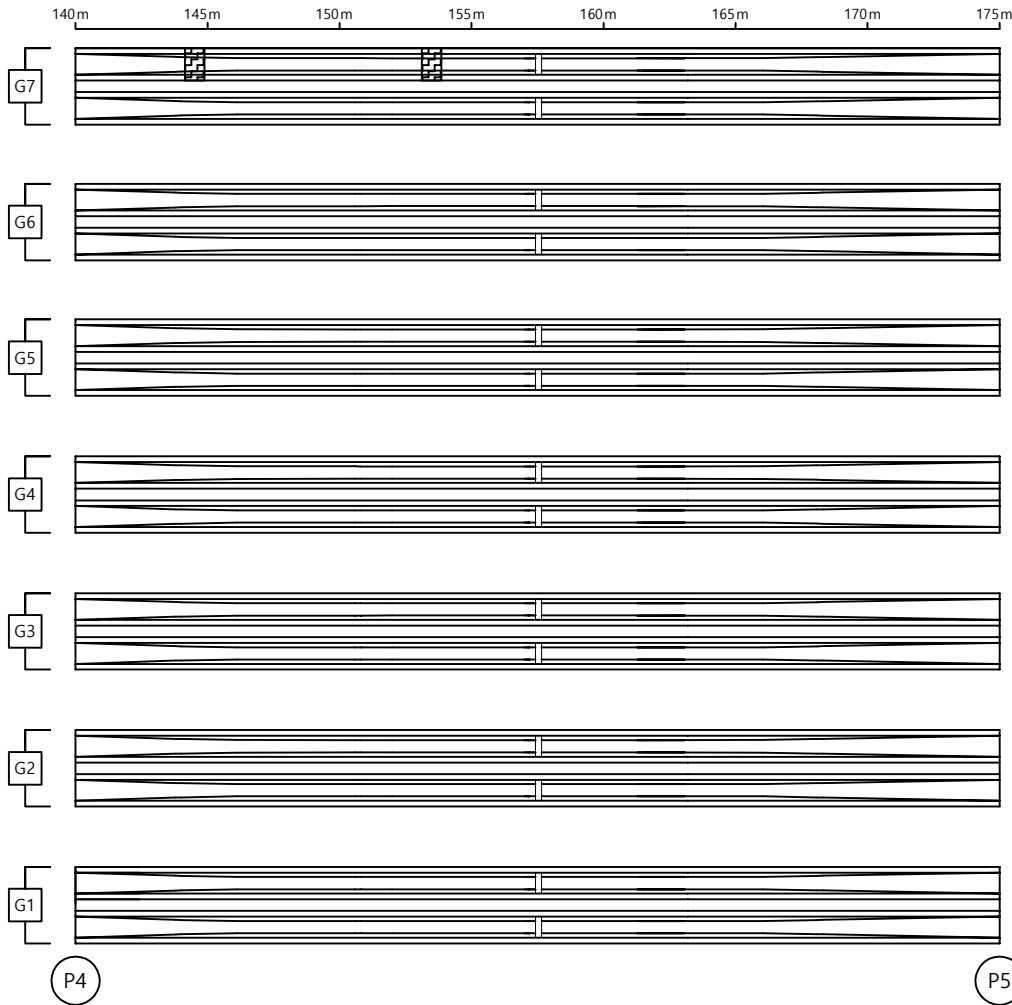
① 표면오염  
0.3X1.0(2EA)

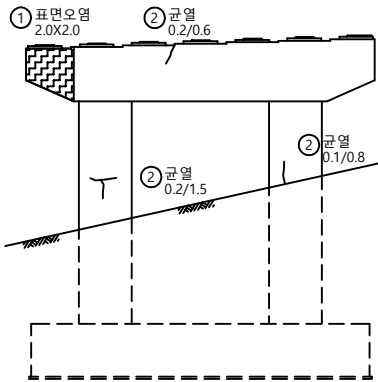
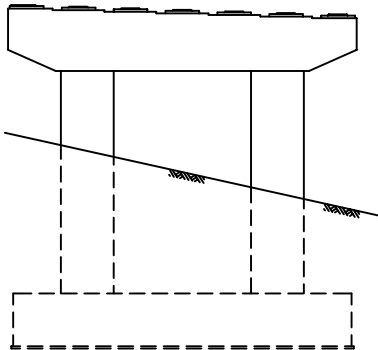
| 번호 | 신/구 | 부재명 | 손 상 현 황 | 손 상 규 모 | | | | | 비고 |
|---|---|---|---|---|---|---|---|---|---|
| 2 | 구 | 교각 | 균열 | 0.2 | 1.5 | | 1 | m | 1.50 |
| 3 | 구 | 교각 | 균열 | 0.3 | 0.4 | | 1 | m | 0.40 |
| 5 | 신 | 교각 | 균열 | 0.2 | 0.6 | | 1 | m | 0.60 |
| 6 | 신 | 교각 | 균열 | 0.1 | 0.8 | | 1 | m | 0.80 |

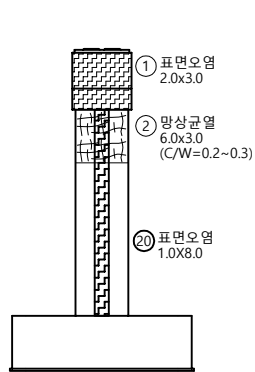
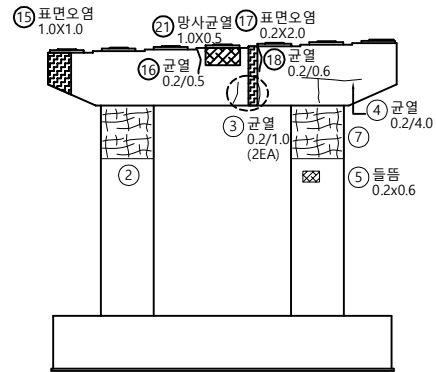
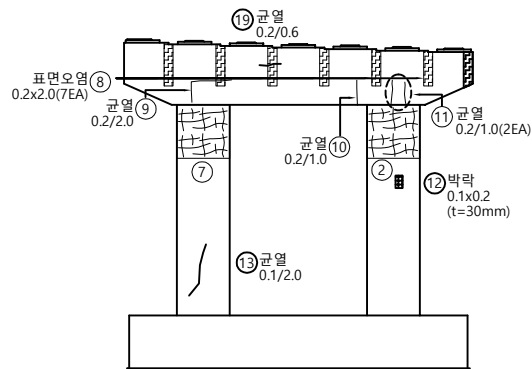
| 번호 | 신/구 | 부재명 | 손 상 현 황 | 손 상 규 모 | | | | 단위 | 수량 | 비고 |
|---|---|---|---|---|---|---|---|---|---|---|
| 2 | 구 | 교각 | 망상균열 | 0.2 | 6.0 | 3.0 | 1 | ㎡ | 18.00 | |
| 3 | 구 | 교각 | 균열 | 0.2 | 1.0 | | 2 | m | 2.00 | |
| 4 | 구 | 교각 | 균열 | 0.2 | 4.0 | | 1 | m | 4.00 | |
| 7 | 구 | 교각 | 망상균열 | 0.2 | 6.0 | 3.0 | 1 | ㎡ | 18.00 | |
| 9 | 구 | 교각 | 균열 | 0.2 | 2.0 | | 1 | m | 2.00 | |
| 13 | 신 | 교각 | 균열 | 0.1 | 2.0 | | 1 | m | 2.00 | |
| 21 | 신 | 교각 | 망상균열 | 0.2 | 1.0 | 0.5 | 1 | ㎡ | 0.50 | |

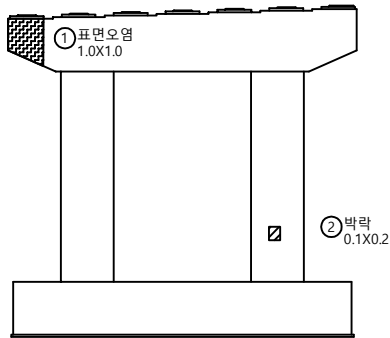
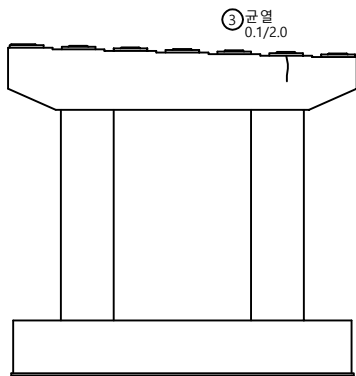
| 교각 | | | | | | | | | |
|---|---|---|---|---|---|---|---|---|---|
| 3 | 구 | 교각 | 균열 | 0.1 | 2.0 | | 1 | m | 2.00 |

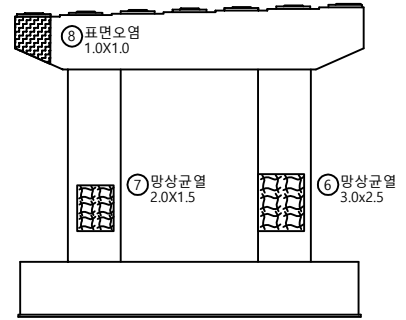
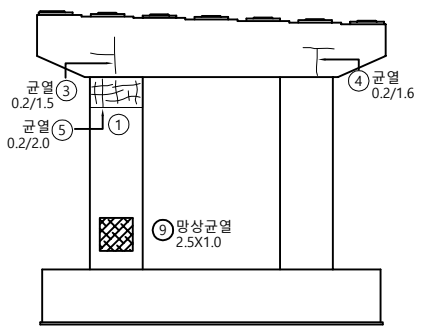
| 교각<br>P5 | | | | | | | | | |
|---|---|---|---|---|---|---|---|---|---|
| 1 | 구 | 교각 | 방향균열 | 0.2 | 6.0 | 2.0 | 1 | m | 12.00 |
| 3 | 구 | 교각 | 균열 | 0.2 | 1.5 | | 1 | m | 1.50 |
| 4 | 구 | 교각 | 균열 | 0.2 | 1.6 | | 1 | m | 1.60 |
| 5 | 구 | 교각 | 균열 | 0.2 | 2.0 | | 1 | m | 2.00 |
| 6 | 구 | 교각 | 방향균열 | 0.2 | 3.0 | 2.5 | 1 | m | 7.50 |
| 7 | 구 | 교각 | 방향균열 | 0.2 | 2.0 | 1.5 | 1 | m | 3.00 |
| 9 | 신 | 교각 | 방향균열 | 0.2 | 2.5 | 1.0 | 1 | m | 2.50 |
