# 남창천교(울산) 교면포장 S1

2023년 부산울산고속도로 정밀안전점검 및 성능평가용역

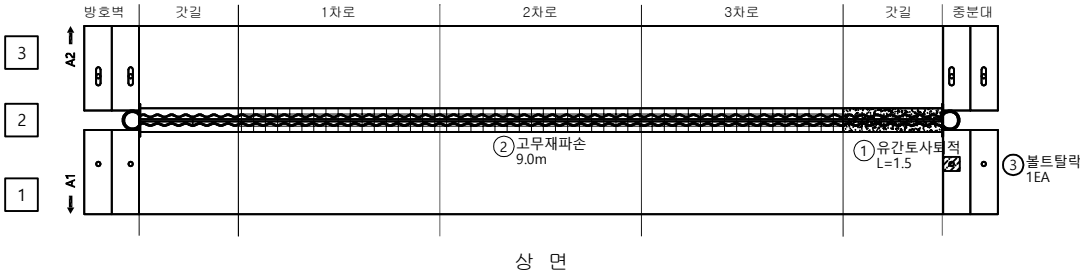
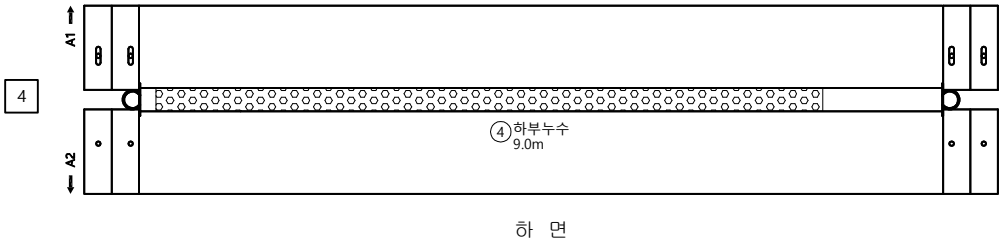
| 신축이음 | | | | | | | | | |
|---|---|---|---|---|---|---|---|---|---|
| 4 | 신 | 신축이음 | 해부누수 | | 9.0 | | 1 | m | 9.00 |

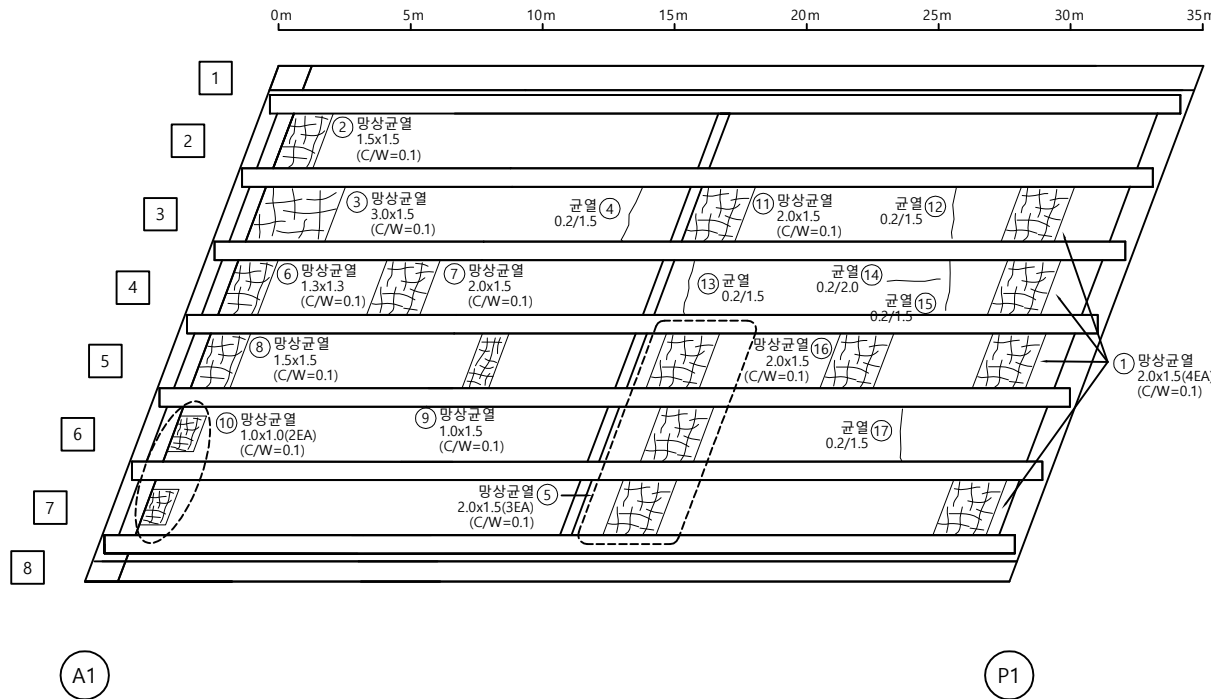
| 번호 | 선/구 | 부재명 | 손 상 현 황 | 손 상 규 모 | | | | | 비고 |
|---|---|---|---|---|---|---|---|---|---|
| 1 | 구 | 배덕판 | 평상균열 | 0.1 | 2.0 | 1.5 | 4 | m <sup>2</sup> | 12.00 |
| 2 | 구 | 배덕판 | 평상균열 | 0.1 | 1.5 | 1.5 | 1 | m <sup>2</sup> | 2.25 |
| 3 | 구 | 배덕판 | 평상균열 | 0.1 | 3.0 | 1.5 | 1 | m <sup>2</sup> | 4.50 |
| 4 | 구 | 배덕판 | 균열 | 0.2 | 1.5 | | 1 | m | 1.50 |
| 5 | 구 | 배덕판 | 평상균열 | 0.1 | 2.0 | 1.5 | 3 | m <sup>2</sup> | 9.00 |

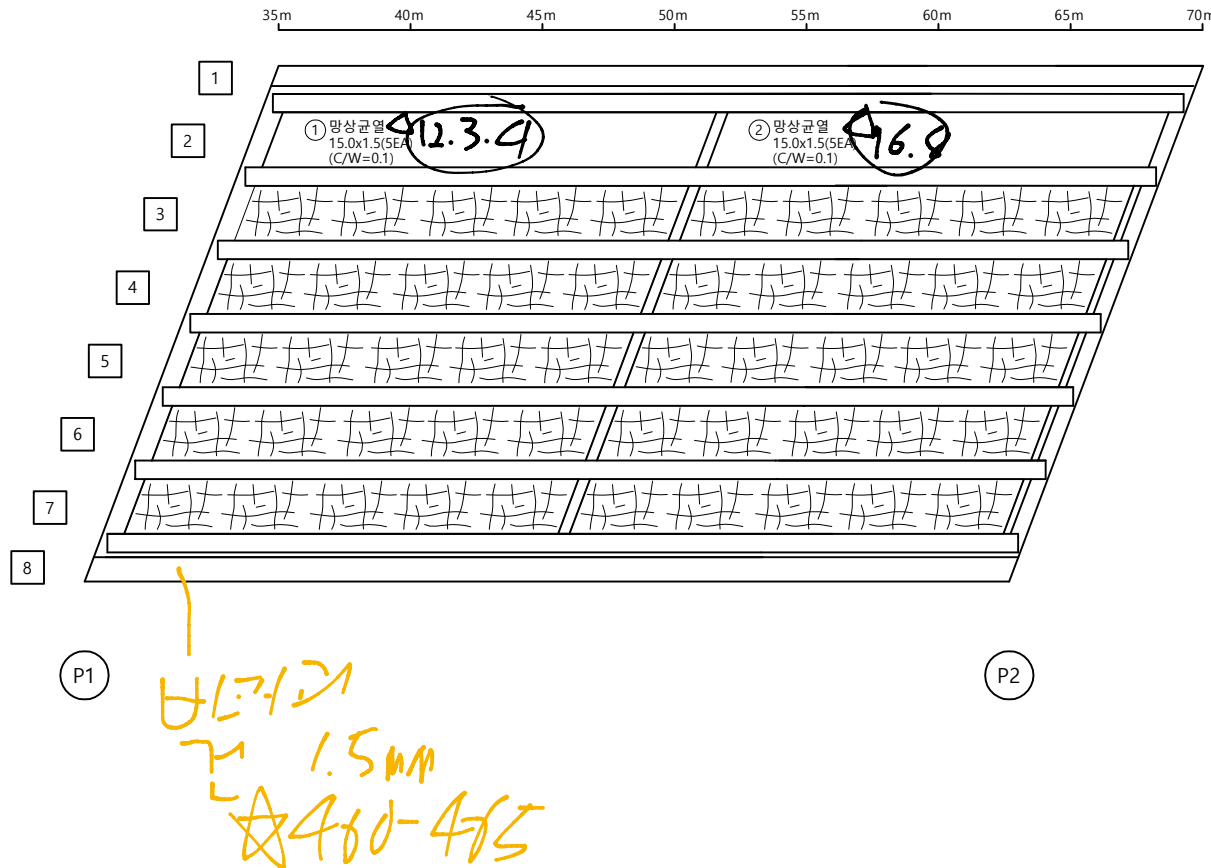
| 번호 | 선/구 | 부재명 | 손 상 현 황 | 손 상 규 모 | | | | | 비고 |
|---|---|---|---|---|---|---|---|---|---|
| 1 | 구 | 바닥판 | 망상균열 | 0.1 | 15.0 | 1.5 | 5 | m <sup>2</sup> | 112.50 |
| 2 | 구 | 바닥판 | 망상균열 | 0.1 | 15.0 | 1.5 | 5 | m <sup>2</sup> | 112.50 |

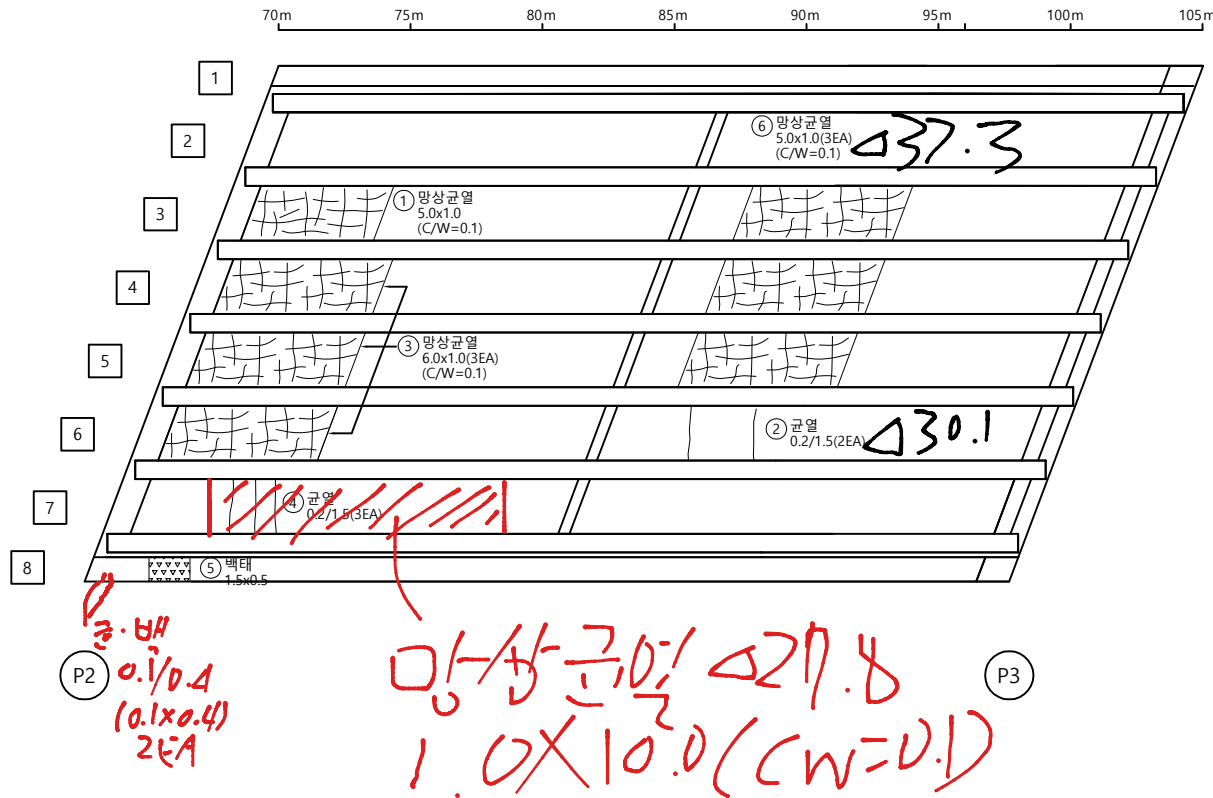
| 번호 | 선/구 | 부재명 | 손 상 현 황 | 손 상 규 모 | | | | | | 비고 |
|---|---|---|---|---|---|---|---|---|---|---|
| 1 | 구 | 배 덕판 | 평상균열 | 0.1 | 5.0 | 1.0 | 1 | m | 5.00 | |
| 2 | 구 | 배 덕판 | 균열 | 0.2 | 1.5 | | 2 | m | 3.00 | |
| 3 | 구 | 배 덕판 | 평상균열 | 0.1 | 6.0 | 1.0 | 3 | m | 18.00 | |
| 4 | 구 | 배 덕판 | 균열 | 0.2 | 1.5 | | 3 | m | 4.50 | |
| 6 | 구 | 배 덕판 | 평상균열 | 0.1 | 5.0 | 1.0 | 3 | m | 15.00 | |

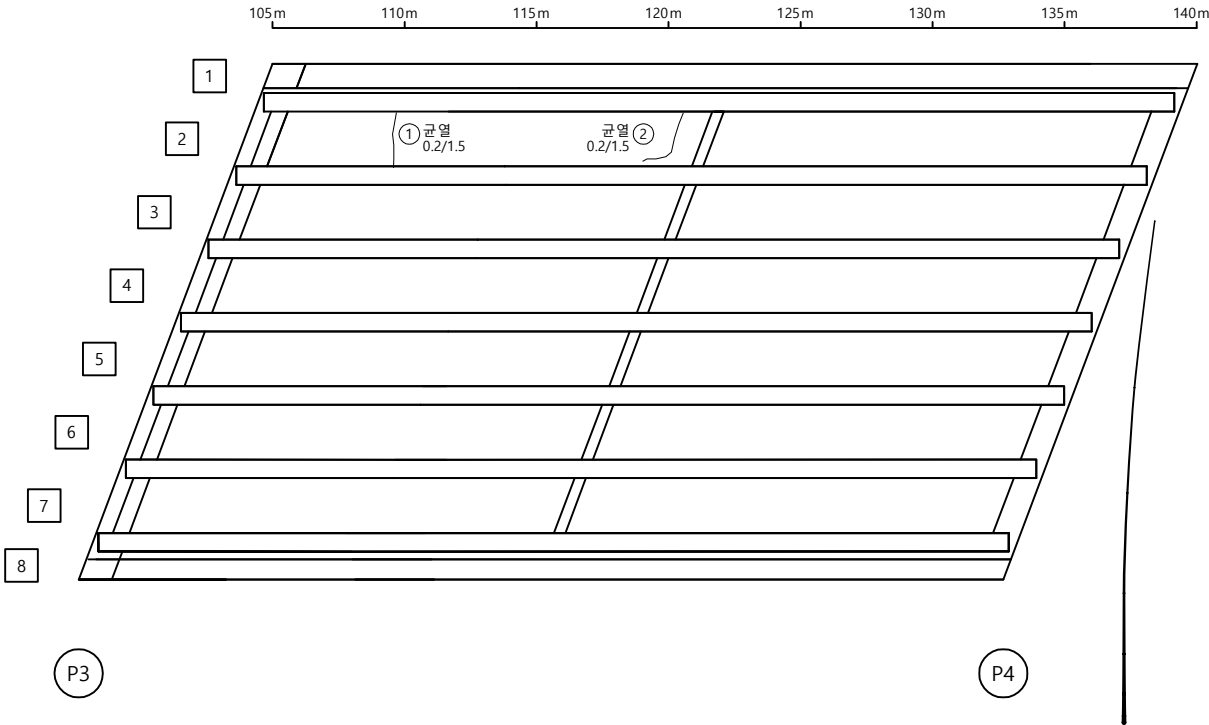
| 번호 | 선/구 | 부재명 | 손 상 현 황 | 손 상 규 모 | | | | | 비고 |
|---|---|---|---|---|---|---|---|---|---|
| 1 | 구 | 배 덕판 | 균열 | 0.2 | 1.5 | | 1 | m | 1.50 |
| 2 | 구 | 배 덕판 | 균열 | 0.2 | 1.5 | | 1 | m | 1.50 |

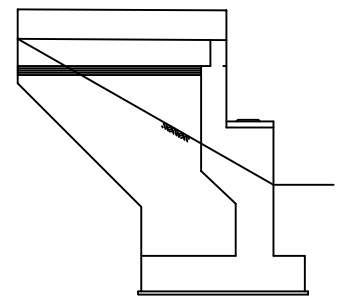
정 면 도

| 교대 | | | | | | | | | |
|---|---|---|---|---|---|---|---|---|---|
| 2 | 구 | 교대 | 균열 | 0.2 | 2.0 | | 1 | m | 2.00 |
| 4 | 신 | 교대 | 균열 | 0.2 | 1.5 | | 1 | m | 1.50 |

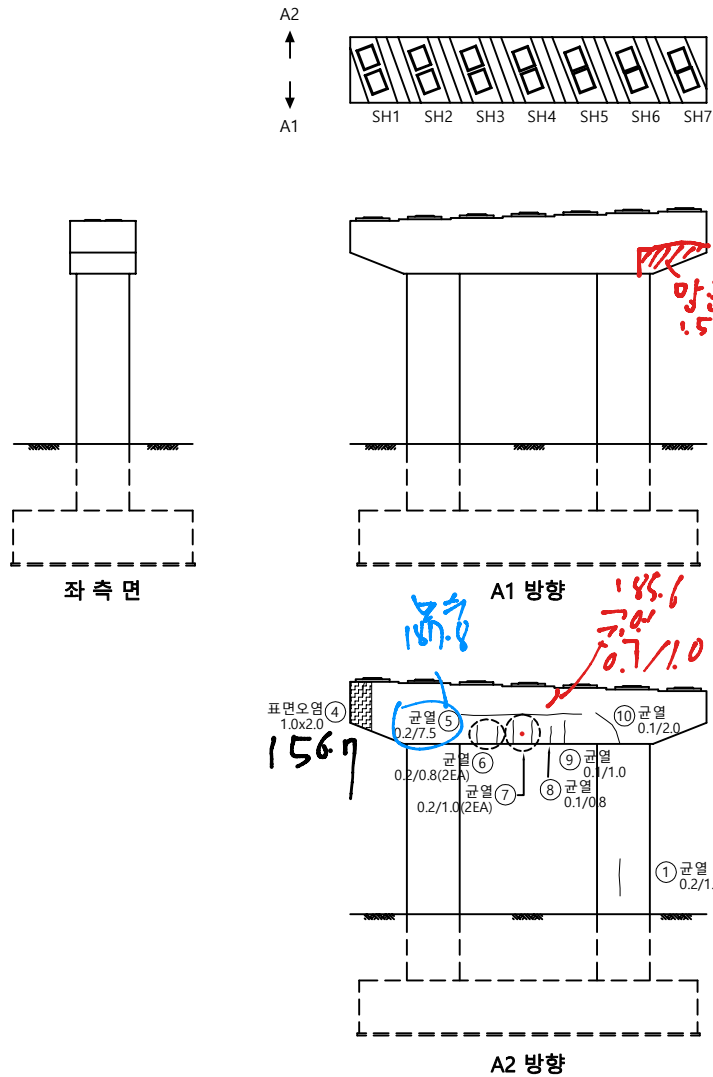
| 번호 | | 신/구 | 부재명 | 손상현황 | 손상규모 | | | | | | 비고 |
|---|---|---|---|---|---|---|---|---|---|---|---|
| 1 | 신 | 교각 | 균열 | | 0.2 | 1.0 | | 1 | m | 1.00 | |
| 2 | 구 | 교각 | 균열 | | 0.1 | 0.8 | | 1 | m | 0.80 | |
| 5 | 구 | 교각 | 균열 | | 0.2 | 7.5 | | 1 | m | 7.50 | |

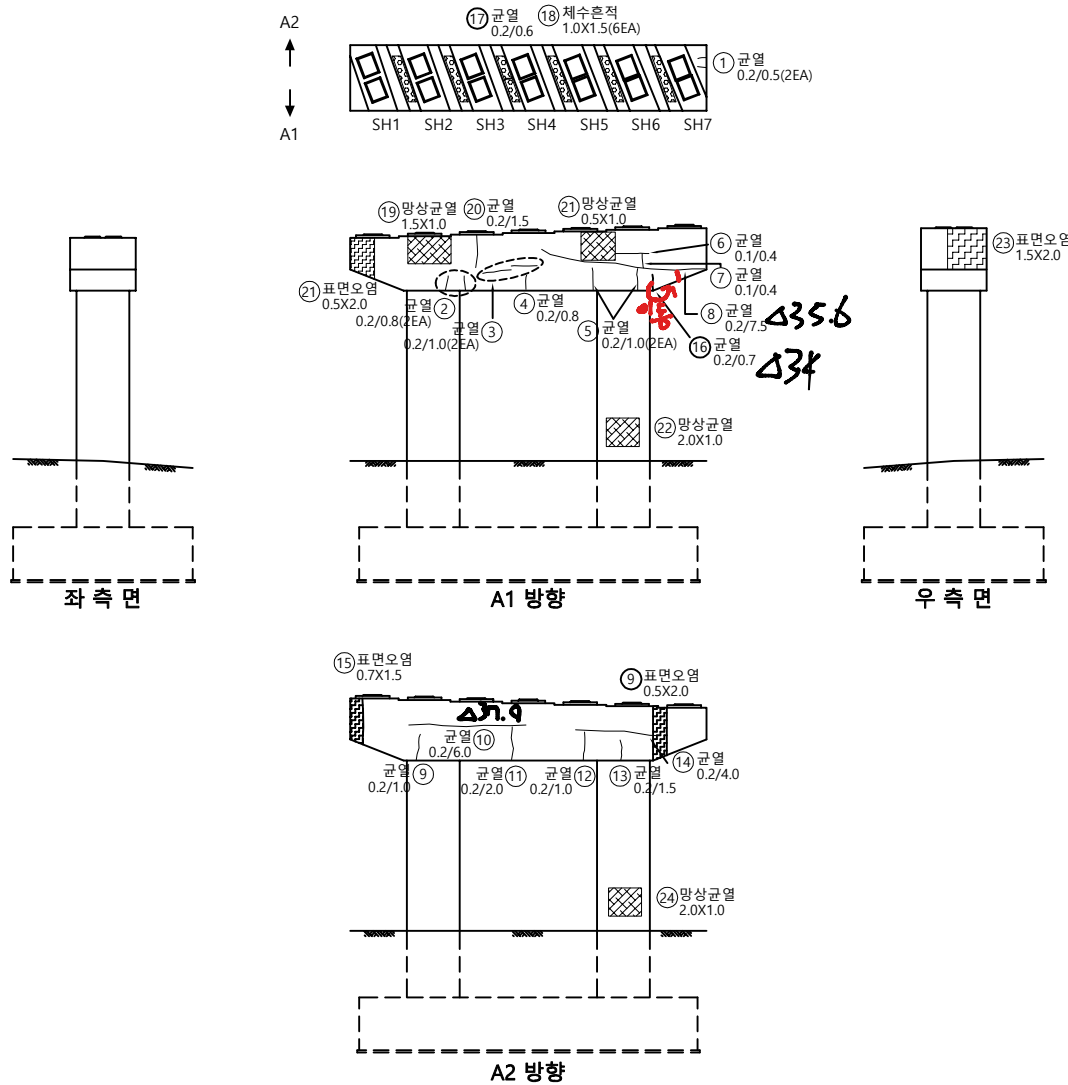
| 교각 | | | | | | | | | | |
|---|---|---|---|---|---|---|---|---|---|---|
| P3 | | | | | | | | | | |

| 교각 | | | | | | | | | | |
|---|---|---|---|---|---|---|---|---|---|---|
| 1 | 구 | 교각 | 균열 | 0.2 | 0.5 | | 2 | m | 1.00 | |
| 8 | 구 | 교각 | 균열 | 0.2 | 7.5 | | 1 | m | 7.50 | |
| 10 | 구 | 교각 | 균열 | 0.2 | 6.0 | | 1 | m | 6.00 | |
