# 남창천교(울산) 교면포장 S1

## 손상물량표

2023년 부산울산고속도로 정밀안전점검 및 성능평가용역

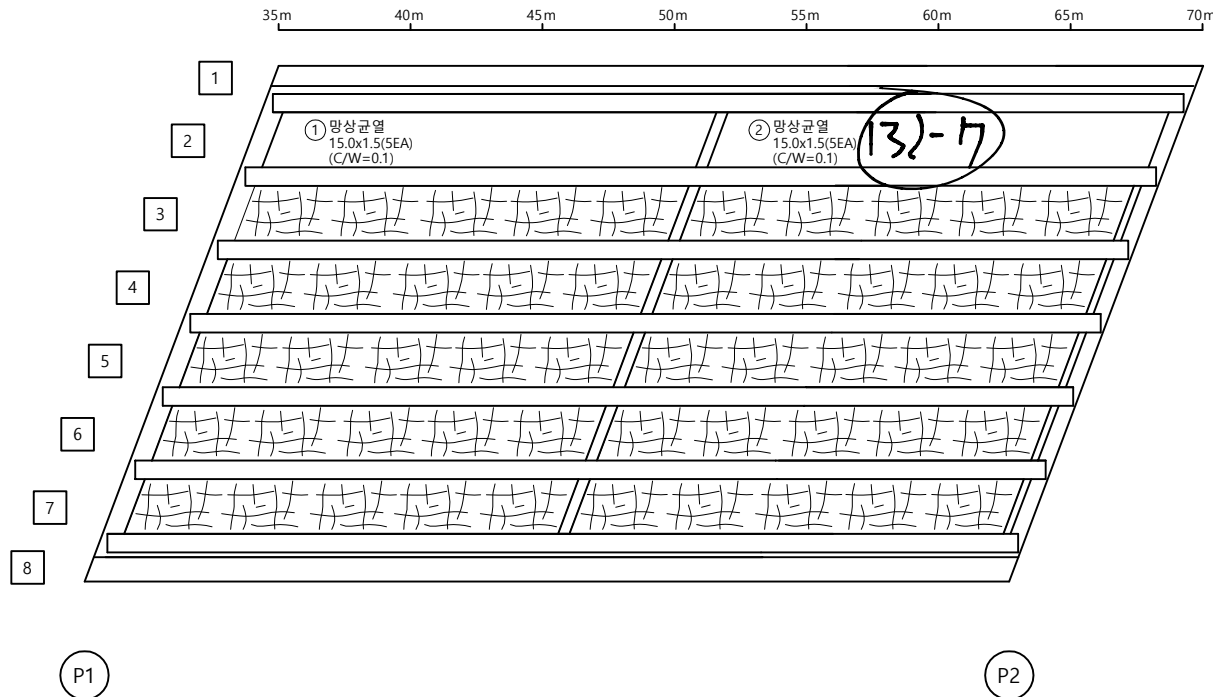
| 번호 | 선/구 | 부재명 | 손 상 원 형 | 손 상 규 모 | | | | | 비고 |
|---|---|---|---|---|---|---|---|---|---|
| 1 | 구 | 바닥판 | 망상균열 | 0.1 | 15.0 | 1.5 | 5 | m <sup>2</sup> | 112.50 |
| 2 | 구 | 바닥판 | 망상균열 | 0.1 | 15.0 | 1.5 | 5 | m <sup>2</sup> | 112.50 |

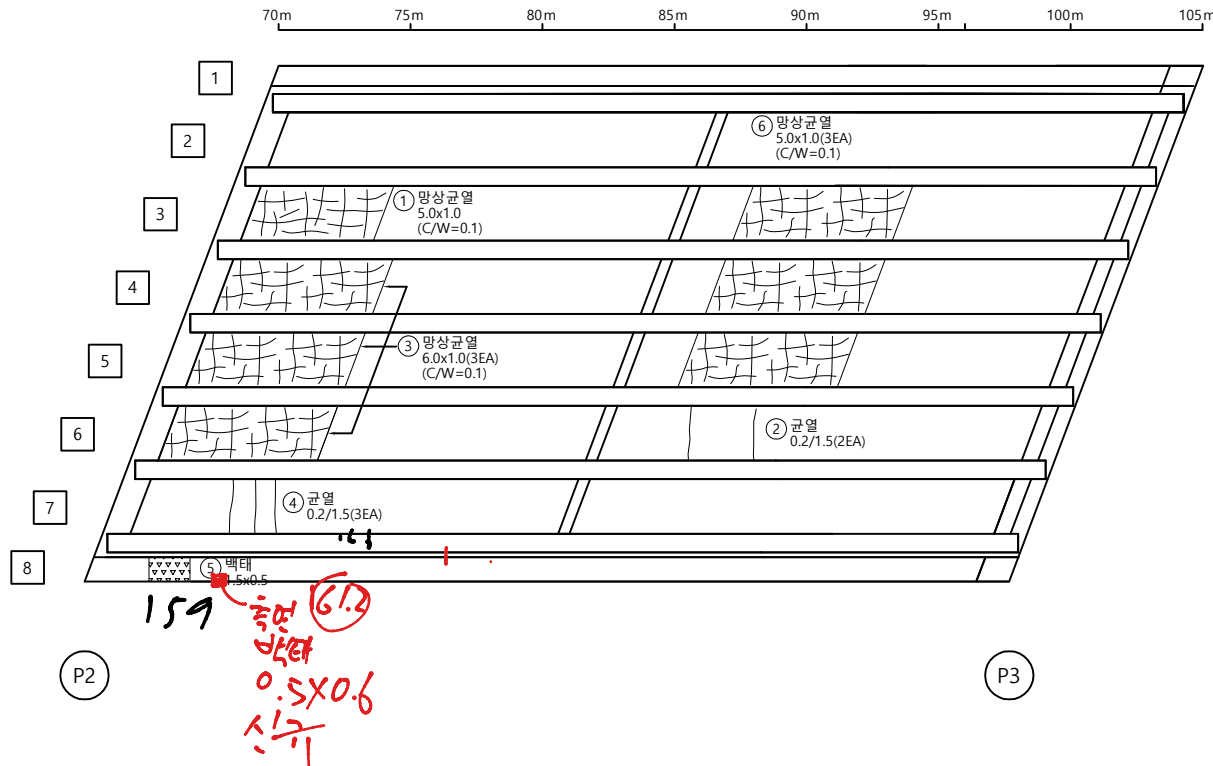
| 번호 | 선/구 | 부재명 | 손상현황 | 손상규모 | | | | | | 비고 |
|---|---|---|---|---|---|---|---|---|---|---|
| 1 | 구 | 배덕판 | 평상균열 | 0.1 | 5.0 | 1.0 | 1 | m | 5.00 | |
| 2 | 구 | 배덕판 | 균열 | 0.2 | 1.5 | | 2 | m | 3.00 | |
| 3 | 구 | 배덕판 | 평상균열 | 0.1 | 6.0 | 1.0 | 3 | m | 18.00 | |
| 4 | 구 | 배덕판 | 균열 | 0.2 | 1.5 | | 3 | m | 4.50 | |
| 6 | 구 | 배덕판 | 평상균열 | 0.1 | 5.0 | 1.0 | 3 | m | 15.00 | |
