남창천교(울산) 교면포장 S1

2023년 부산울산고속도로 정밀안전점검 및 성능평가용역

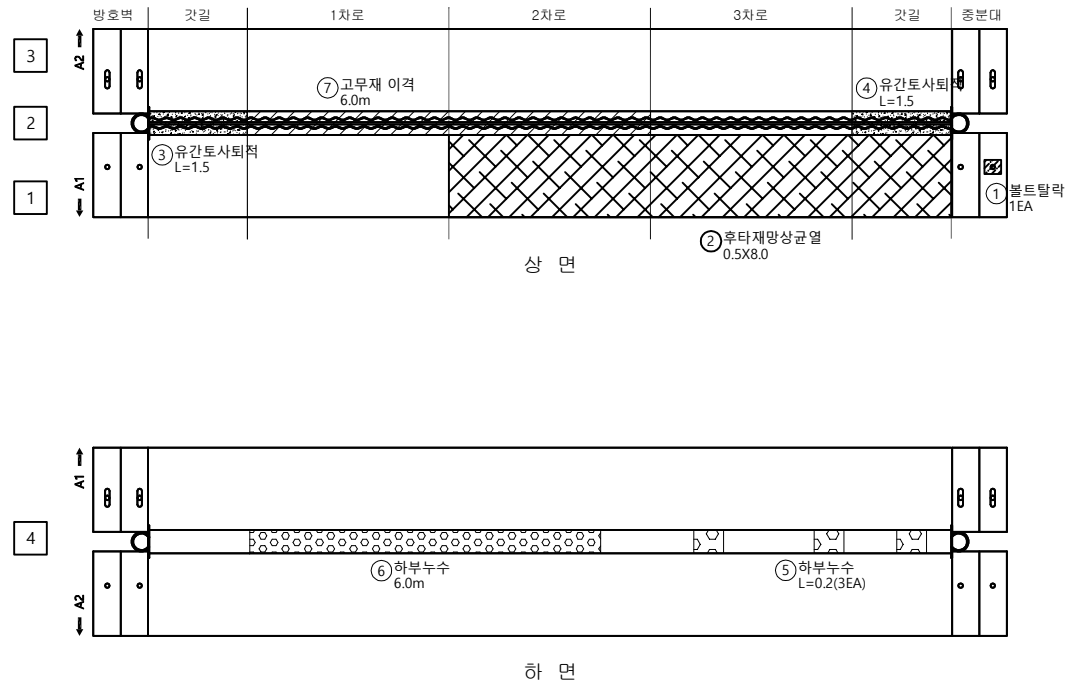
## 남창천교(울산) 신축이음 A1

| 신축이음 | | | | | | | | | |
|---|---|---|---|---|---|---|---|---|---|
| 2 | 신 | 신축이음 | 본체부식 | | 10.8 | | 1 | m | 10.80 |
| 3 | 신 | 신축이음 | 후타재 균열 | 0.2 | 0.3 | | 4 | m | 1.20 |

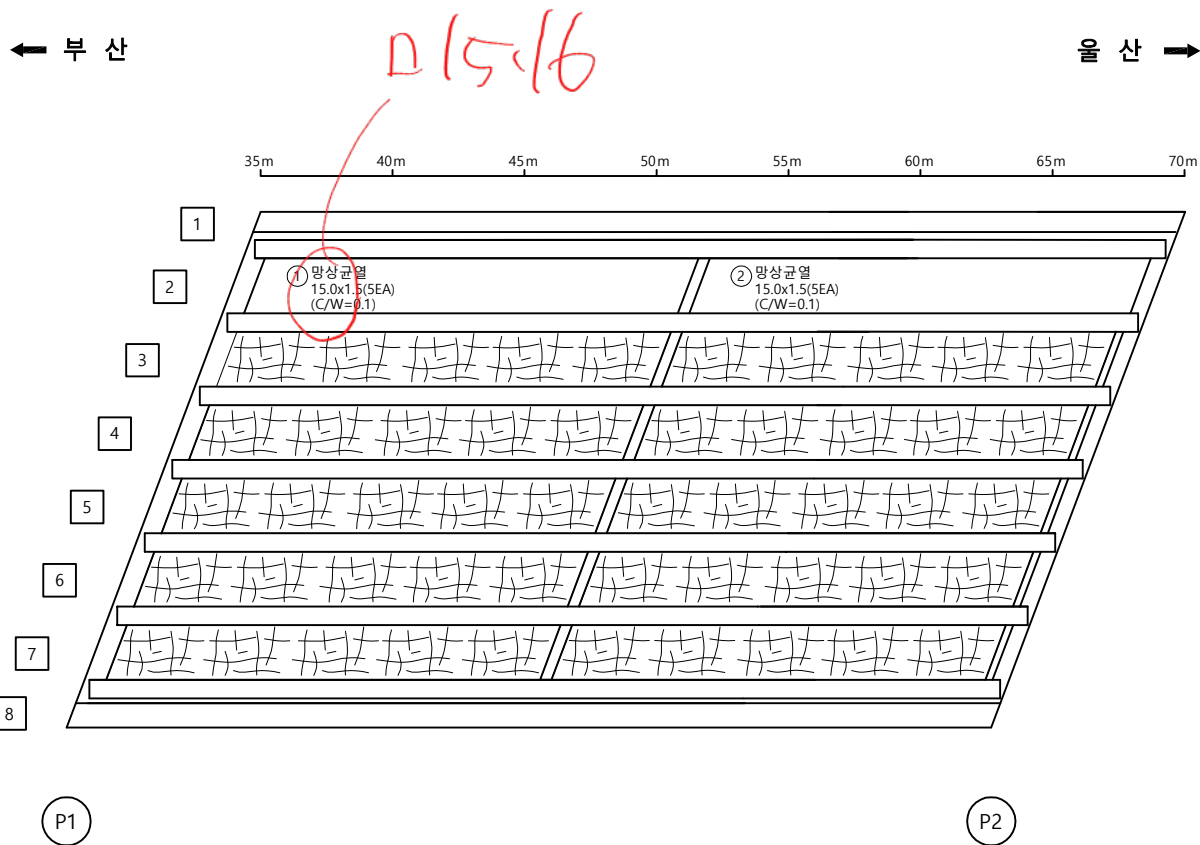
남창천교(울산) 바닥판하면 S2

| 번호 | 선/구 | 부재명 | 손상현황 | 손상규모 | | | | | | 비고 |
|---|---|---|---|---|---|---|---|---|---|---|
| 1 | 구 | 배덕판 | 평상균열 | 0.1 | 5.0 | 1.0 | 1 | m | 5.00 | |
| 2 | 구 | 배덕판 | 균열 | 0.2 | 1.5 | | 2 | m | 3.00 | |
| 3 | 구 | 배덕판 | 평상균열 | 0.1 | 6.0 | 1.0 | 3 | m | 18.00 | |
| 4 | 구 | 배덕판 | 균열 | 0.2 | 1.5 | | 3 | m | 4.50 | |
| 6 | 구 | 배덕판 | 평상균열 | 0.1 | 5.0 | 1.0 | 3 | m | 15.00 | |
