# 남창천교(울산) 교면포장 S1

2023년 부산울산고속도로 정밀안전점검 및 성능평가용역

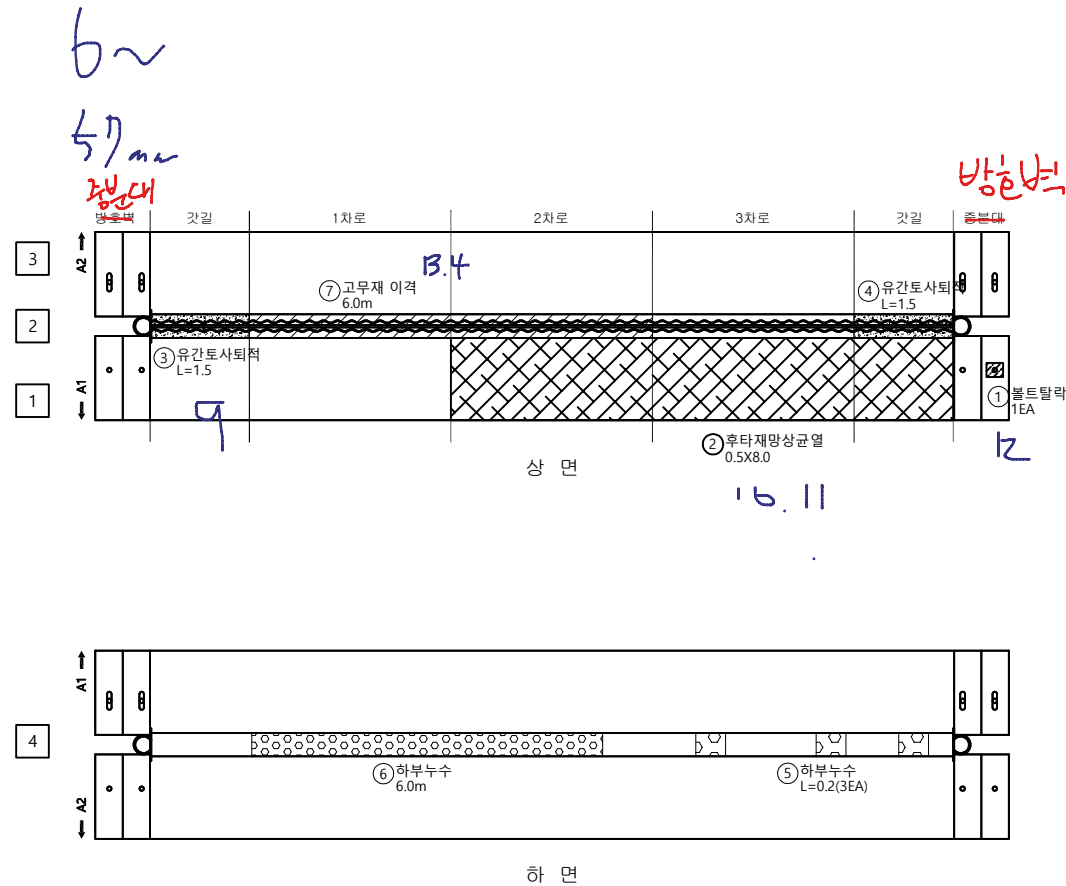
## 신축이음

| 번호 | 선/구 | 부재명 | 손 상 현 황 | 손 상 규 모 | | | | | 비고 |
|---|---|---|---|---|---|---|---|---|---|
| 2 | 신 | 신축이음 | 본체부식 | | 10.8 | | 1 | m | 10.80 |
| 3 | 신 | 신축이음 | 후타재 균열 | 0.2 | 0.3 | | 4 | m | 1.20 |

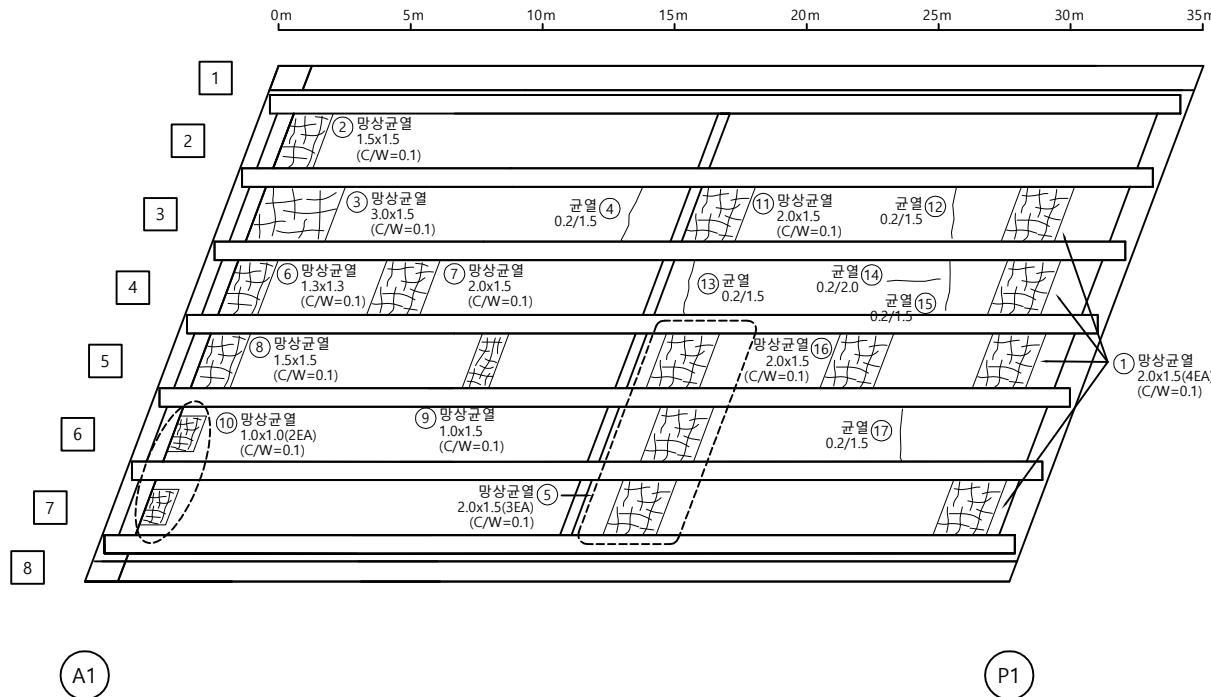
| 번호 | 선/구 | 부재명 | 손 상 현 황 | 손 상 규 모 | | | | | 비고 |
|---|---|---|---|---|---|---|---|---|---|
| 1 | 구 | 배덕판 | 평상균열 | 0.1 | 2.0 | 1.5 | 4 | m <sup>2</sup> | 12.00 |
| 4 | 구 | 배덕판 | 균열 | 0.2 | 1.5 | | 1 | m | 1.50 |
| 5 | 구 | 배덕판 | 평상균열 | 0.1 | 2.0 | 1.5 | 3 | m <sup>2</sup> | 9.00 |

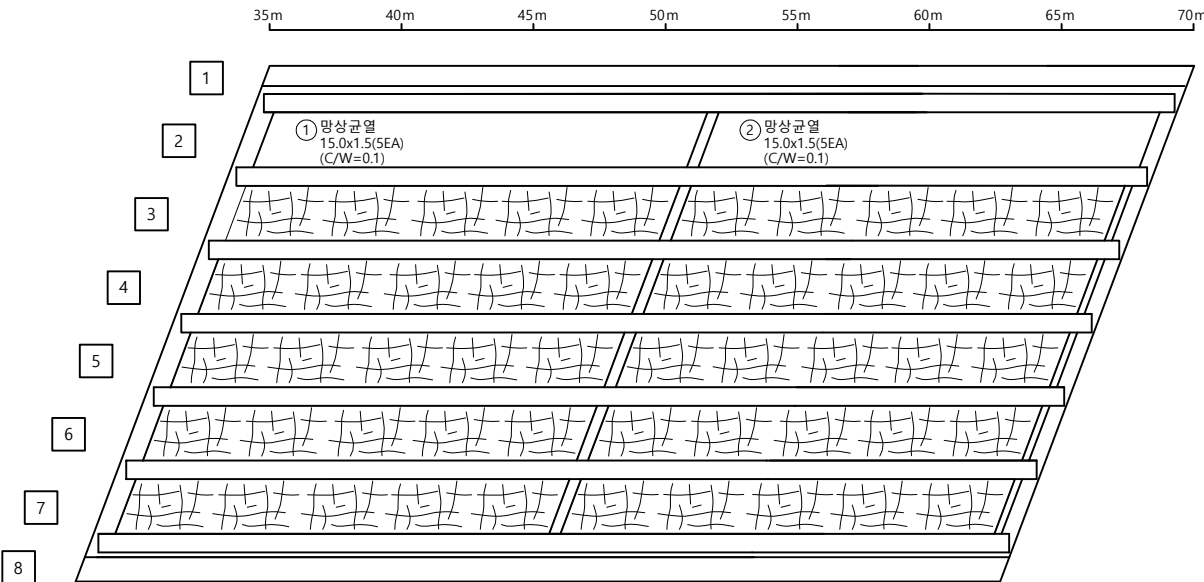
| 번호 | 신/구 | 부재명 | 손 상 원 형 | 손 상 규 모 | | | | | 비고 |
|---|---|---|---|---|---|---|---|---|---|
| 1 | 구 | 바닥판 | 망상균열 | 0.1 | 15.0 | 1.5 | 5 | m <sup>2</sup> | 112.50 |
| 2 | 구 | 바닥판 | 망상균열 | 0.1 | 15.0 | 1.5 | 5 | m <sup>2</sup> | 112.50 |
