# 내리천교(부산) 교면포장 S1

2023년 부산울산고속도로 정밀안전점검 및 성능평가용역

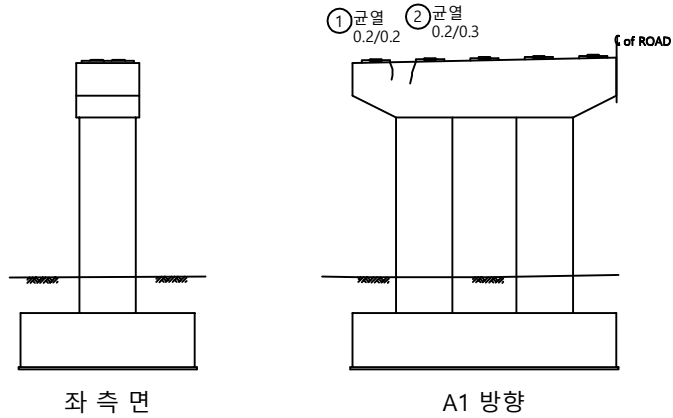
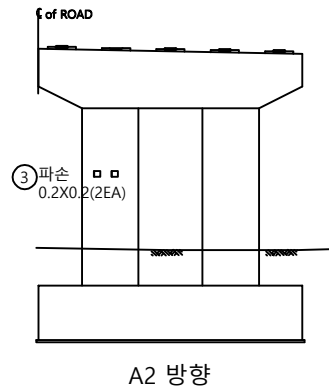
| 교각<br>P8 | | | | | | | | | |

| 교각<br>P8 | | | | | | | | | |
|---|---|---|---|---|---|---|---|---|---|
| 1 | 구 | 교각 | 균열 | 0.2 | 0.2 | | 1 | m | 0.20 |
| 2 | 구 | 교각 | 균열 | 0.2 | 0.3 | | 1 | m | 0.30 |
