# 내리천교(부산) 교면포장 S1

2023년 부산울산고속도로 정밀안전점검 및 성능평가용역

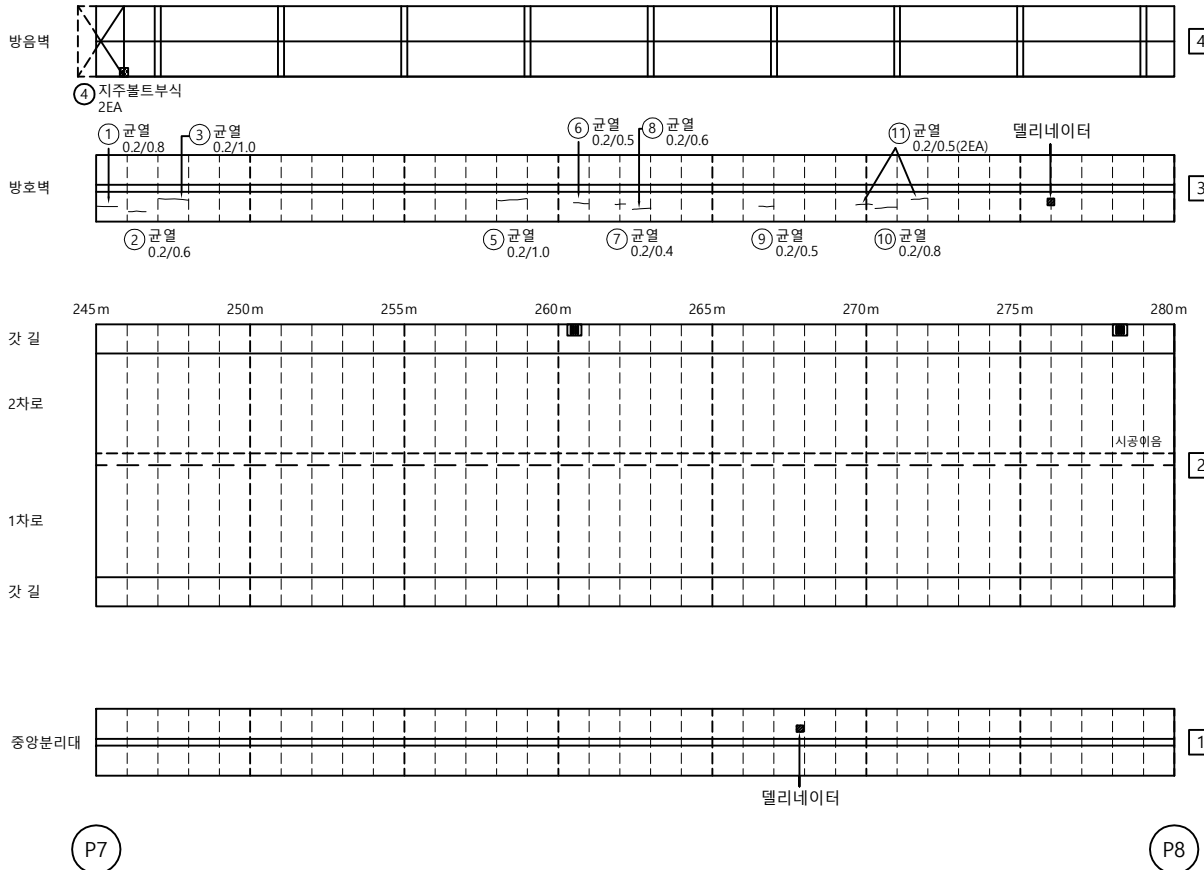
| 교면포장 | | | | | | | | | | |
|---|---|---|---|---|---|---|---|---|---|---|
| 1 | 구 | 방호벽 | 균열 | 0.2 | 0.6 | | 1 | m | 0.60 | |
| 2 | 구 | 방호벽 | 균열 | 0.2 | 1.5 | | 1 | m | 1.50 | |
| 3 | 구 | 방호벽 | 균열 | 0.2 | 0.8 | | 1 | m | 0.80 | |
| 4 | 구 | 방호벽 | 균열 | 0.2 | 1.2 | | 1 | m | 1.20 | |
| 5 | 구 | 방호벽 | 균열 | 0.2 | 1.2 | | 1 | m | 1.20 | |
| 6 | 구 | 방호벽 | 균열 | 0.2 | 2.5 | | 1 | m | 2.50 | |
| 7 | 구 | 방호벽 | 지주볼트 부식 | | | | 4 | EA | 4.00 | |
| 8 | 구 | 방호벽 | 균열 | 0.2 | 0.8 | | 2 | m | 1.60 | |
| 9 | 구 | 방호벽 | 균열 | 0.2 | 1.0 | | 1 | m | 1.00 | |
| 10 | 구 | 방호벽 | 균열 | 0.2 | 0.4 | | 1 | m | 0.40 | |
| 11 | 구 | 방호벽 | 균열 | 0.2 | 1.0 | | 1 | m | 1.00 | |

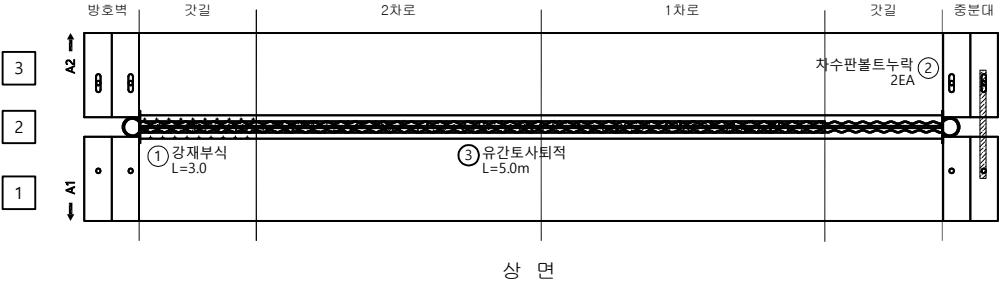
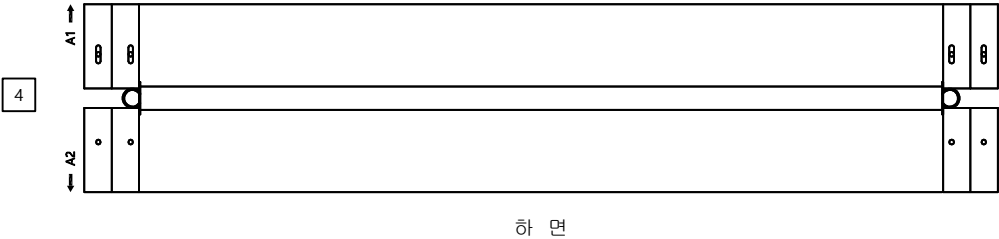
| 신축이음 | | | | | | | | | |
|---|---|---|---|---|---|---|---|---|---|
| P6 | | | | | | | | | |

| 신축이음 | | | | | | | | | |
|---|---|---|---|---|---|---|---|---|---|
| 2 | 구 | 신축이음 | 본체부식 | | 3.0 | | 1 | m | 3.00 |

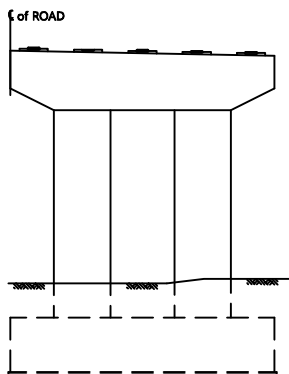
우 측 면

① 플레이트부식  
10EA

| 번호 | 선/구 | 부재명 | 손 상 원 인 | 손 상 규 모 | | | | | 비고 |
|---|---|---|---|---|---|---|---|---|---|
| 1 | 구 | 교량받침 | 플레이트 부식 | | | | 10 | EA | 10.00 |
| 2 | 신 | 교량받침 | 받침물탈 균열 | 0.1 | 0.2 | | 5 | m | 1.00 |

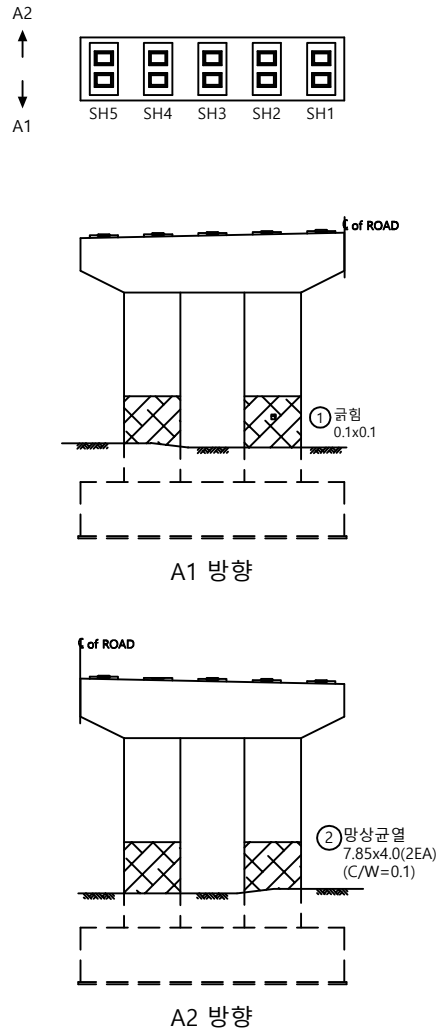
| 교각 | | | | | | | | | |
|---|---|---|---|---|---|---|---|---|---|
| 1 | 구 | 교각 | 균열 | | 0.1 | 0.1 | 1 | m <sup>2</sup> | 0.01 |
| 2 | 구 | 교각 | 망상균열 | 0.1 | 4.0 | 7.9 | 2 | m <sup>2</sup> | 62.80 |
