# 내리천교(부산) 교면포장 S1

2023년 부산울산고속도로 정밀안전점검 및 성능평가용역

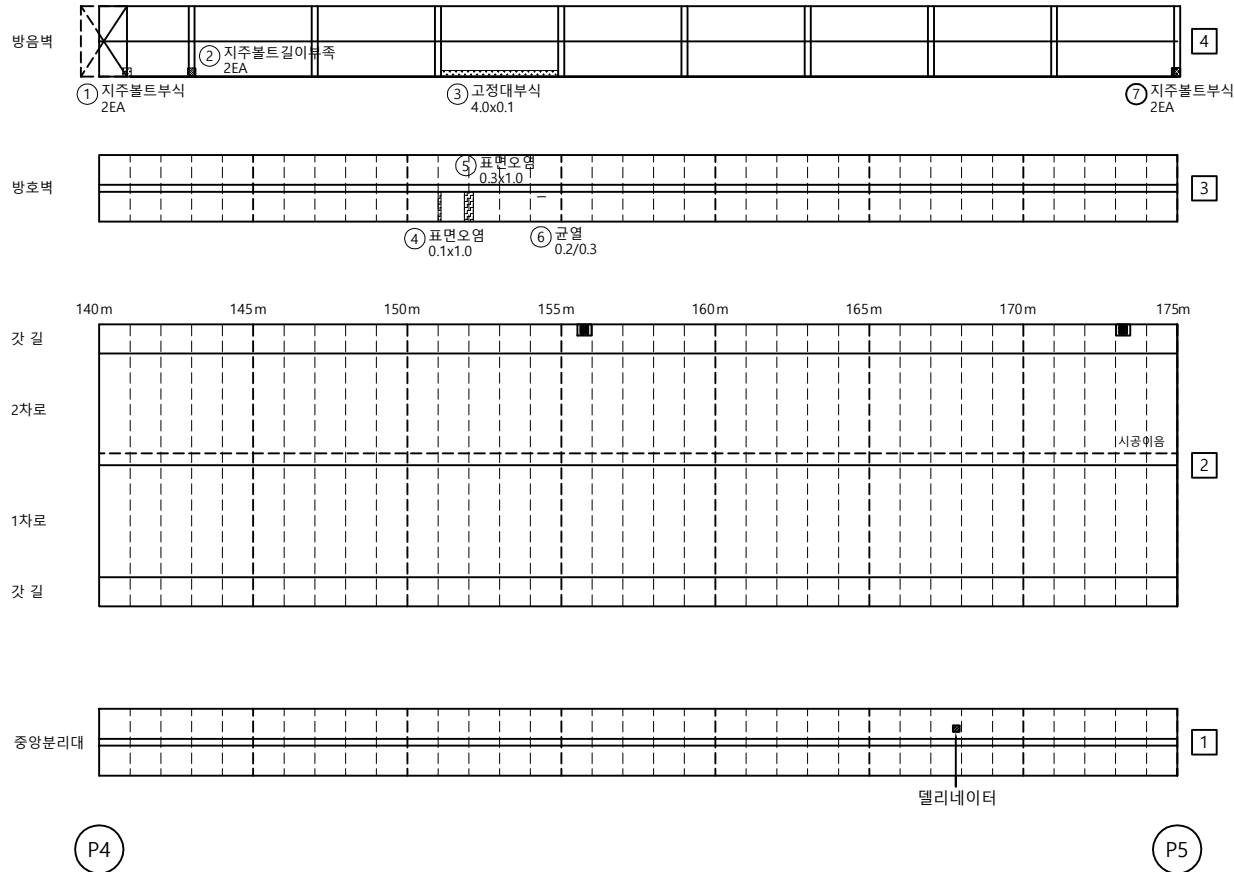
| 교면포장 | | | | | | | | | | |
|---|---|---|---|---|---|---|---|---|---|---|
| 1 | 구 | 방호벽 | 자주볼트부식 | | | | 2 | EA | 2.00 | |
| 2 | 구 | 방호벽 | 자주볼트부식 | | | | 4 | EA | 4.00 | |
| 3 | 구 | 방호벽 | 균열부백태 | 0.2 | 1.0 | | 1 | m | 1.00 | |
| 4 | 구 | 방호벽 | 균열 | 0.2 | 0.2 | | 1 | m | 0.20 | |
| 5 | 구 | 방호벽 | 균열 | 0.2 | 0.5 | | 2 | m | 1.00 | |
