# 내리천교(부산) 교면포장 S1

2023년 부산울산고속도로 정밀안전점검 및 성능평가용역

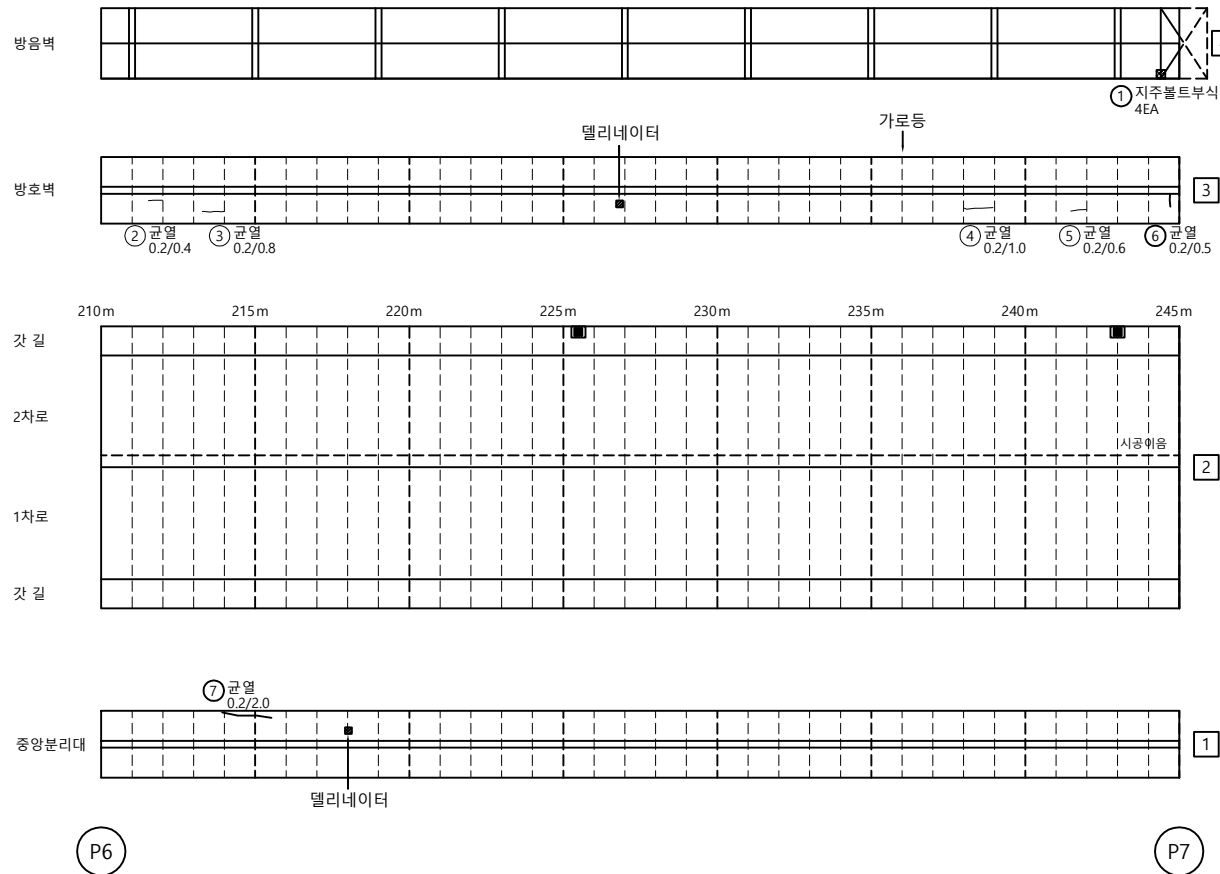
| 번호 | 선/구 | 부재명 | 손 상 현 황 | 손 상 규 모 | | | | | | 비고 |
|---|---|---|---|---|---|---|---|---|---|---|
| 1 | 구 | 방호벽 | 균열 | 0.2 | 0.8 | | 1 | m | 0.80 | |
| 2 | 구 | 방호벽 | 균열 | 0.2 | 0.6 | | 1 | m | 0.60 | |
| 3 | 구 | 방호벽 | 균열 | 0.2 | 1.0 | | 1 | m | 1.00 | |
| 4 | 구 | 방호벽 | 지주볼트 부식 | | | | 2 | EA | 2.00 | |
| 5 | 구 | 방호벽 | 균열 | 0.2 | 1.0 | | 1 | m | 1.00 | |
| 6 | 구 | 방호벽 | 균열 | 0.2 | 0.5 | | 1 | m | 0.50 | |
| 7 | 구 | 방호벽 | 균열 | 0.2 | 0.4 | | 1 | m | 0.40 | |
| 8 | 구 | 방호벽 | 균열 | 0.2 | 0.6 | | 1 | m | 0.60 | |
| 9 | 구 | 방호벽 | 균열 | 0.2 | 0.5 | | 1 | m | 0.50 | |
| 10 | 구 | 방호벽 | 균열 | 0.2 | 0.8 | | 1 | m | 0.80 | |
| 11 | 구 | 방호벽 | 균열 | 0.2 | 0.5 | | 2 | m | 1.00 | |

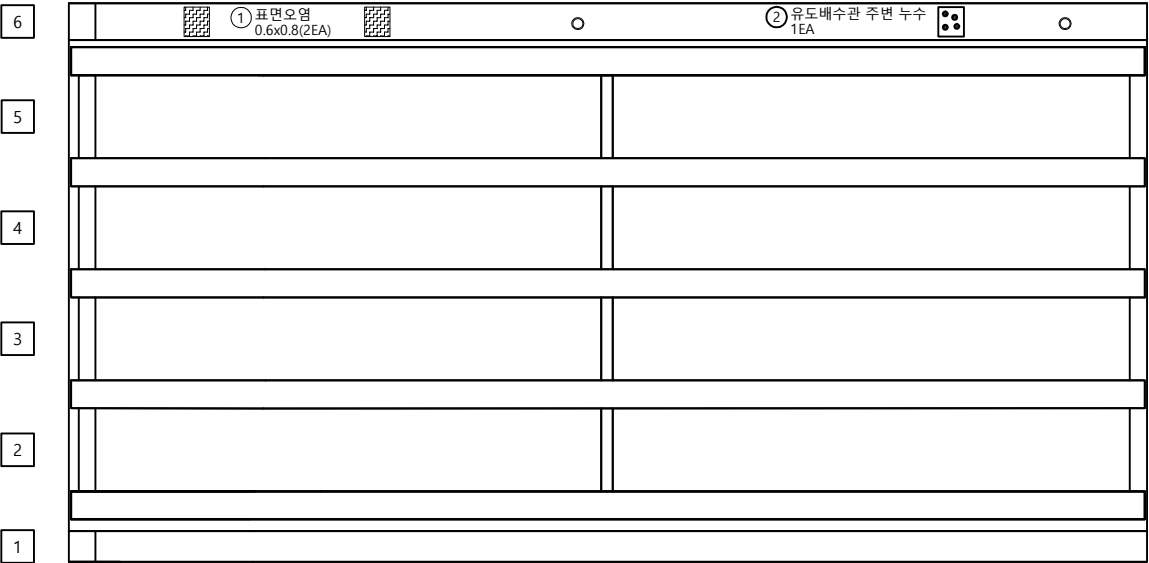
| 번호 | 선/구 | 부재명 | 손상현황 | 손상규모 | | | | | | 비고 |
|---|---|---|---|---|---|---|---|---|---|---|
| 2 | 구 | 배수시설 | 유도배수관 주변 누수 | | | | 1 | EA | 1.00 | |

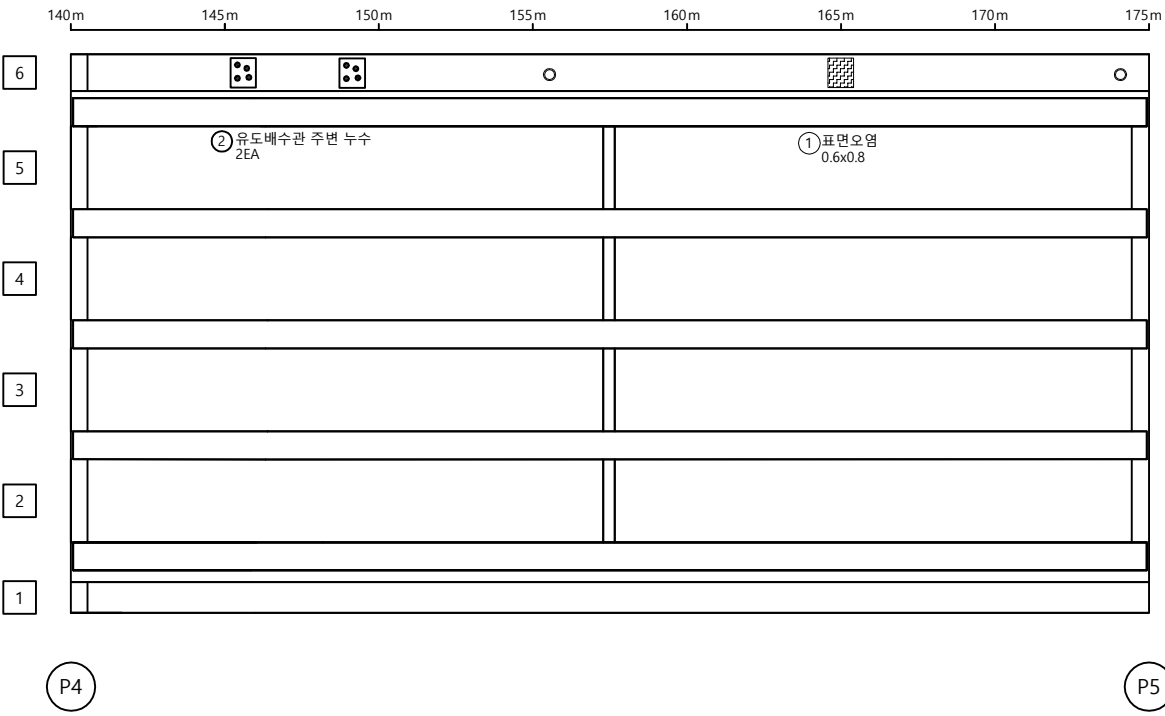
| 번호 | 선/구 | 부재명 | 손 상 현 황 | 손 상 규 모 | | | | 단위 | 수량 | 비고 |
|---|---|---|---|---|---|---|---|---|---|---|
| 2 | 구 | 배수시설 | 유도배수관 주변 누수 | | | | 1 | EA | 1.00 | |

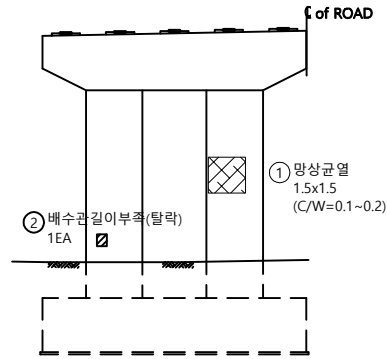
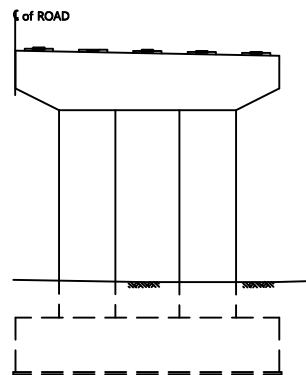
| 번호 | 선/구 | 부재명 | 손상현황 | 손상규모 | | | | | 비고 |
|---|---|---|---|---|---|---|---|---|---|
| 1 | 구 | 교각 | 망상균열 | 0.2 | 1.5 | 1.5 | 1 | m | 2.25 |

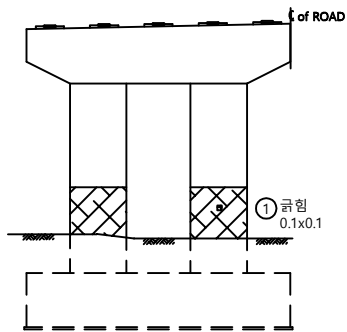
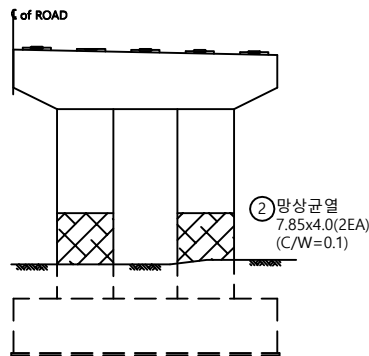
| 번호 | 선/구 | 부재명 | 손상 현상 | 손상 규모 | | | | | 비고 |
|---|---|---|---|---|---|---|---|---|---|
| 1 | 구 | 교각 | 균열 | | 0.1 | 0.1 | 1 | m <sup>2</sup> | 0.01 |
| 2 | 구 | 교각 | 망상균열 | 0.1 | 4.0 | 7.9 | 2 | m <sup>2</sup> | 62.80 |

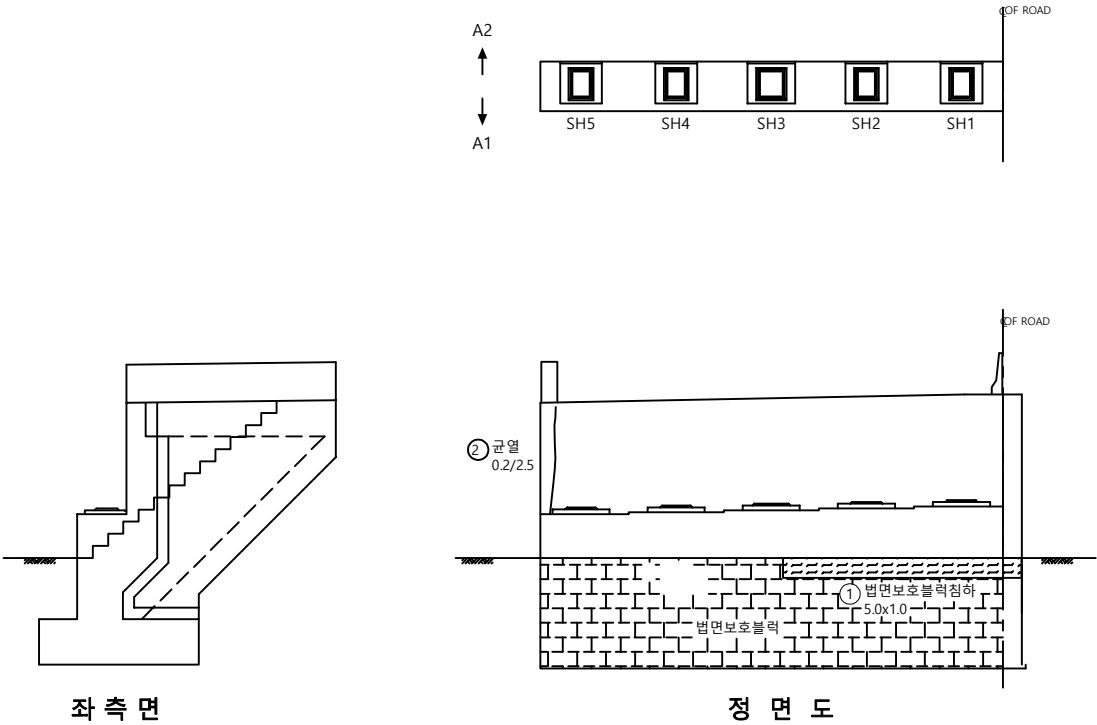
| 교대 | | | | | | | | | |
|---|---|---|---|---|---|---|---|---|---|
| 2 | 신 | 교대 | 균열 | 0.2 | 2.5 | | 1 | m | 2.50 |
