# 내리천교(부산) 교면포장 S1

## 손 상 물 량 표

2023년 부산울산고속도로 정밀안전점검 및 성능평가용역

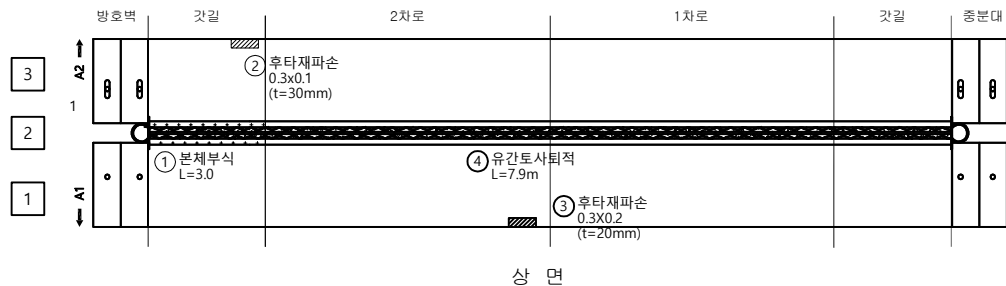
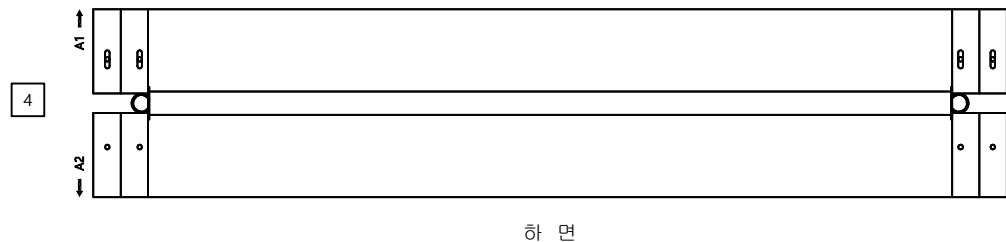
P3

| 번호 | 선/구 | 부재명 | 손 상 현 황 | 손 상 규 모 | | | | | 비고 |
|---|---|---|---|---|---|---|---|---|---|
| 1 | 구 | 신축이음 | 본체부식 | | 3.0 | | 1 | m | 3.00 |

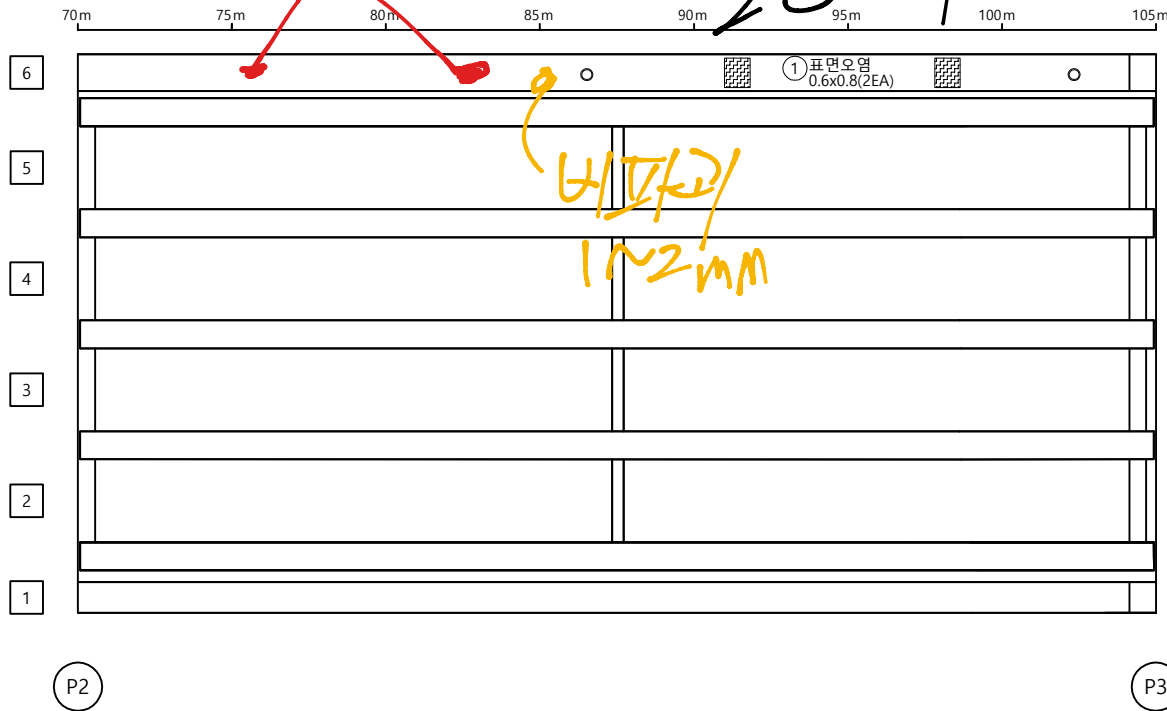
← 부산 (36.7) 표면오염 0.5x1.0 2EA 을 산 →

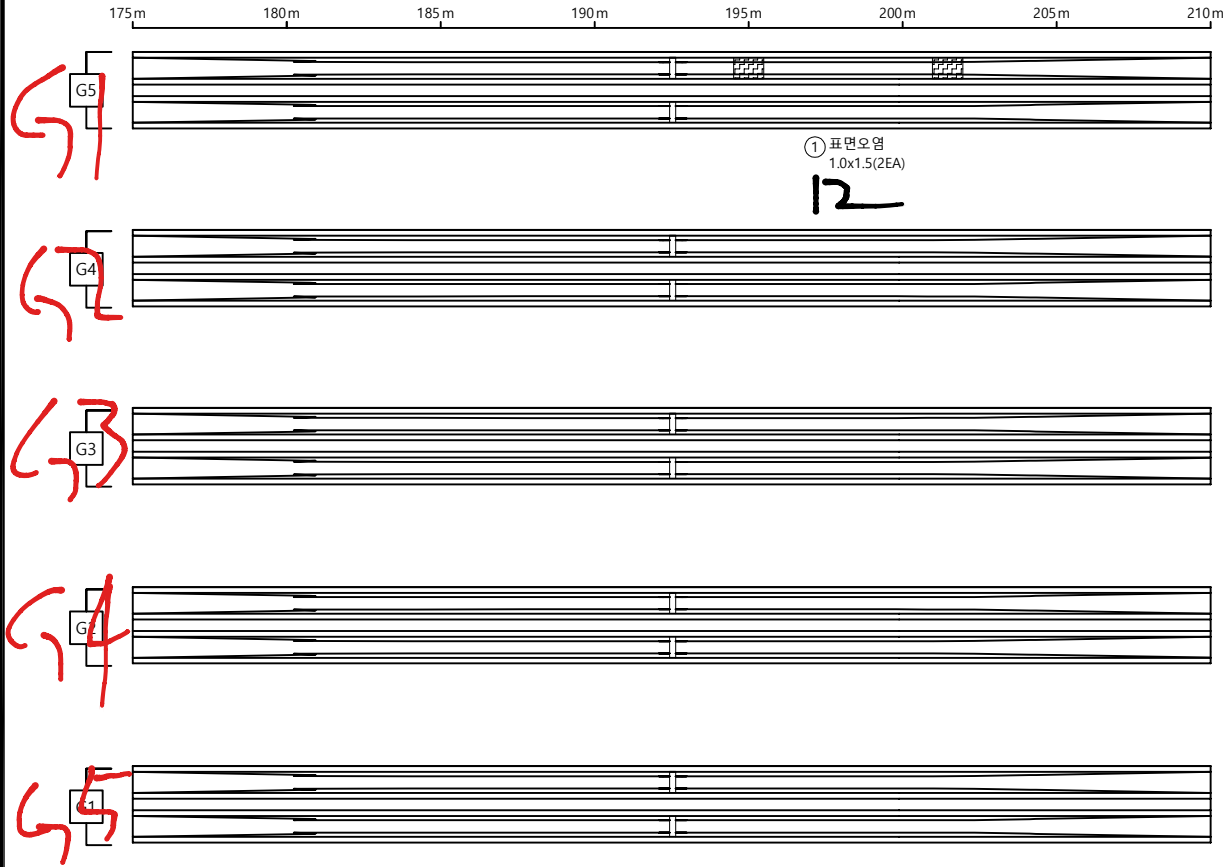
# 내리천교(부산) 거더 S6

P5 전지/거더 번호수정

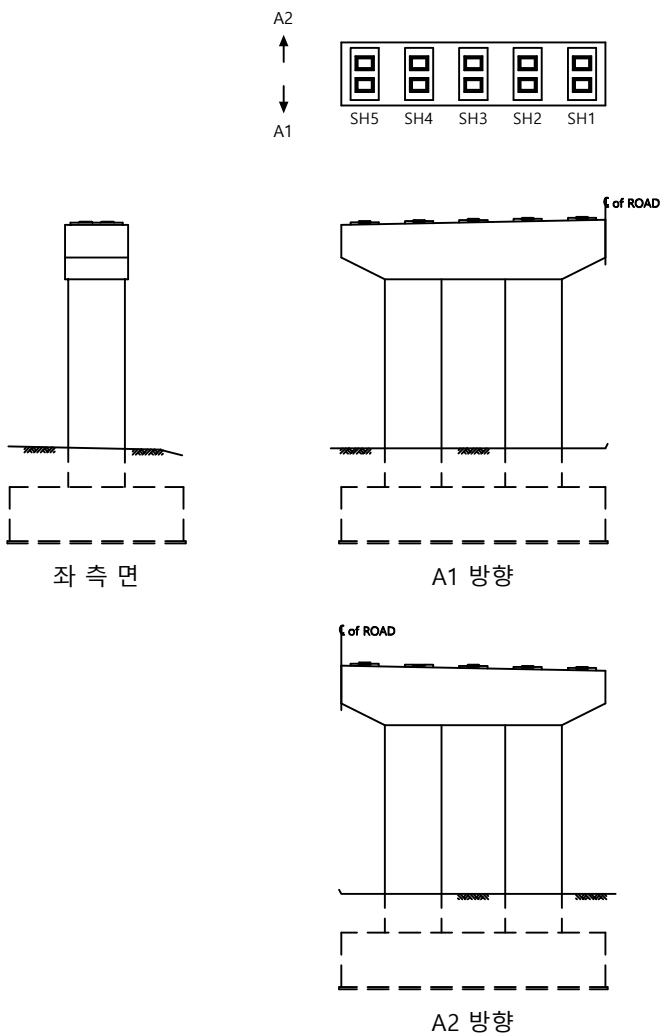
| 교각 | | | | | | | | | |
| P2 | | | | | | | | | |

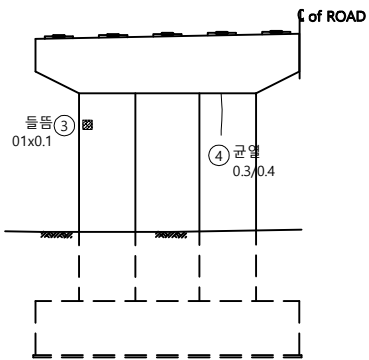
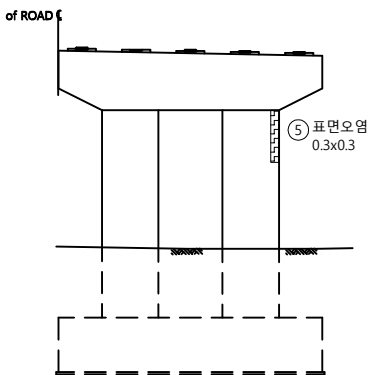
| 교각 | | | | | | | | | |
|---|---|---|---|---|---|---|---|---|---|
| 1 | 구 | 교각 | 균열 (0.3mm미만) | 0.2 | 0.7 | | 1 | m | 0.70 |
| 4 | 구 | 교각 | 균열 (0.3mm이상) | 0.3 | 0.4 | | 1 | m | 0.40 |

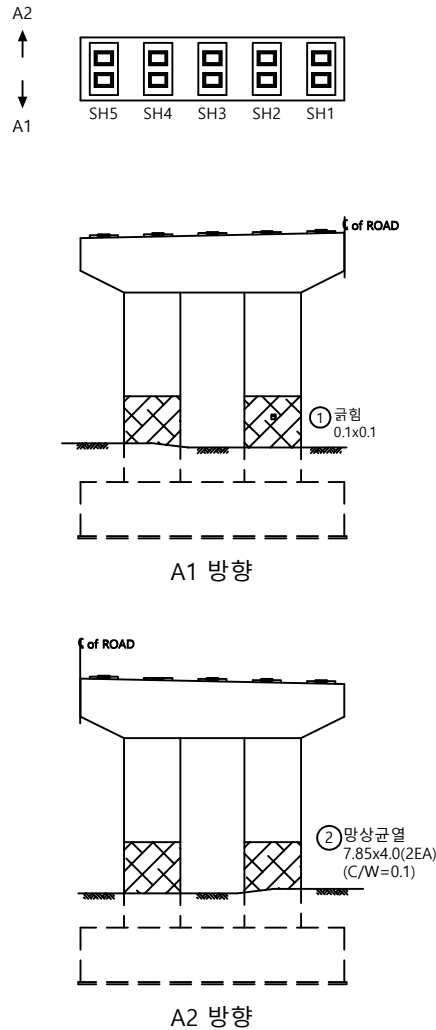
| 교각 | | | | | | | | | |
|---|---|---|---|---|---|---|---|---|---|
| 1 | 구 | 교각 | 균열 | | 0.1 | 0.1 | 1 | m <sup>2</sup> | 0.01 |
| 2 | 구 | 교각 | 망상균열 | 0.1 | 4.0 | 7.9 | 2 | m <sup>2</sup> | 62.80 |
