# 내리천교(부산) 교면포장 S1

2023년 부산울산고속도로 정밀안전점검 및 성능평가용역

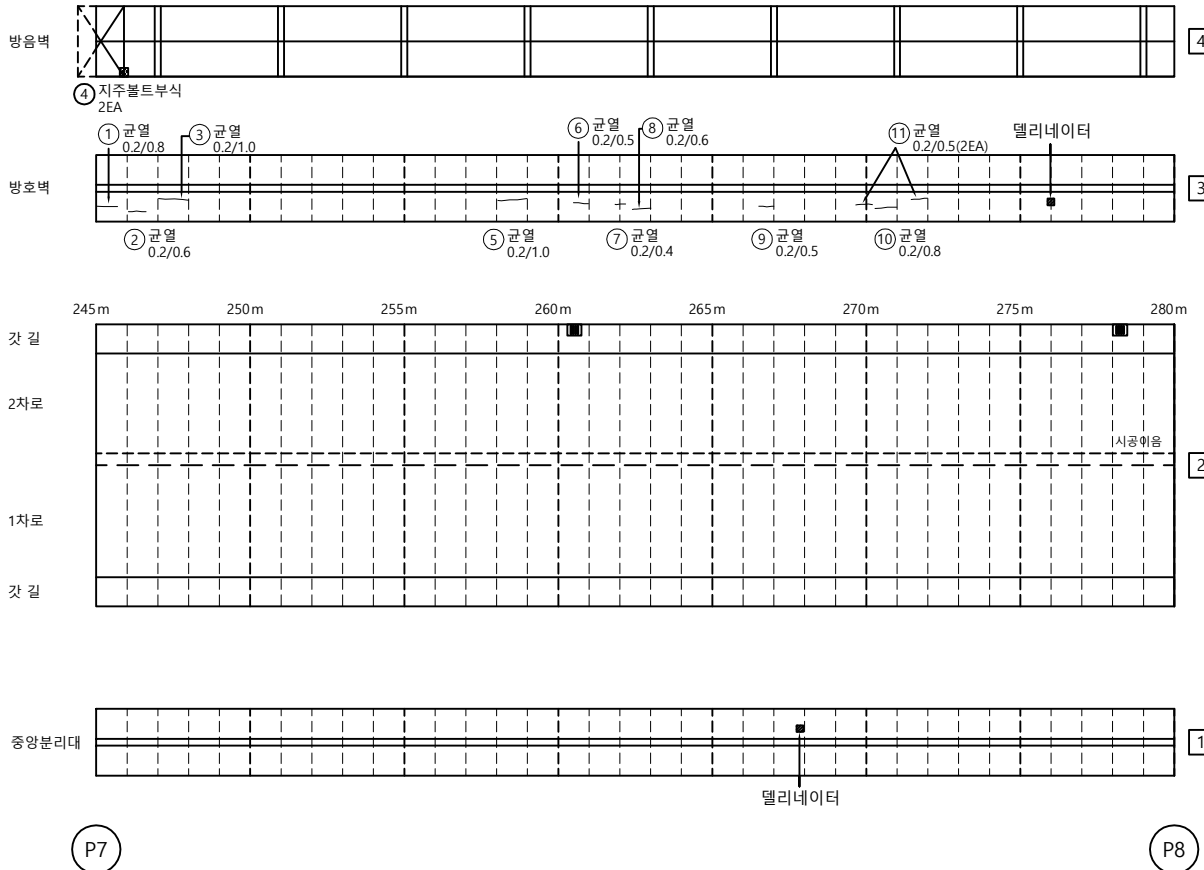
| 교면포장 | | | | | | | | | | |
|---|---|---|---|---|---|---|---|---|---|---|
| 1 | 구 | 방호벽 | 균열 | 0.2 | 0.6 | | 1 | m | 0.60 | |
| 2 | 구 | 방호벽 | 균열 | 0.2 | 1.5 | | 1 | m | 1.50 | |
| 3 | 구 | 방호벽 | 균열 | 0.2 | 0.8 | | 1 | m | 0.80 | |
| 4 | 구 | 방호벽 | 균열 | 0.2 | 1.2 | | 1 | m | 1.20 | |
| 5 | 구 | 방호벽 | 균열 | 0.2 | 1.2 | | 1 | m | 1.20 | |
| 6 | 구 | 방호벽 | 균열 | 0.2 | 2.5 | | 1 | m | 2.50 | |
| 7 | 구 | 방호벽 | 지주볼트 부식 | | | | 4 | EA | 4.00 | |
| 8 | 구 | 방호벽 | 균열 | 0.2 | 0.8 | | 2 | m | 1.60 | |
| 9 | 구 | 방호벽 | 균열 | 0.2 | 1.0 | | 1 | m | 1.00 | |
| 10 | 구 | 방호벽 | 균열 | 0.2 | 0.4 | | 1 | m | 0.40 | |
| 11 | 구 | 방호벽 | 균열 | 0.2 | 1.0 | | 1 | m | 1.00 | |

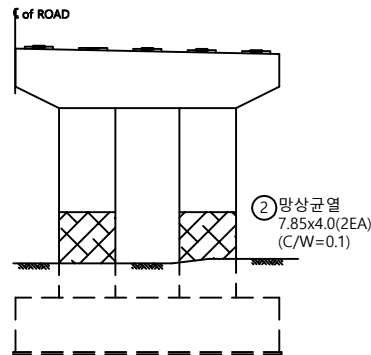
우측면

| 손상물량표 | | | | | | | | | |
|---|---|---|---|---|---|---|---|---|---|
| 1 | 구 | 교각 | 균열 | | 0.1 | 0.1 | 1 | m <sup>2</sup> | 0.01 |
| 2 | 구 | 교각 | 망상균열 | 0.1 | 4.0 | 7.9 | 2 | m <sup>2</sup> | 62.80 |
