# 내리천교(부산) 교면포장 S1

## 손 상 물 량 표

2023년 부산울산고속도로 정밀안전점검 및 성능평가용역

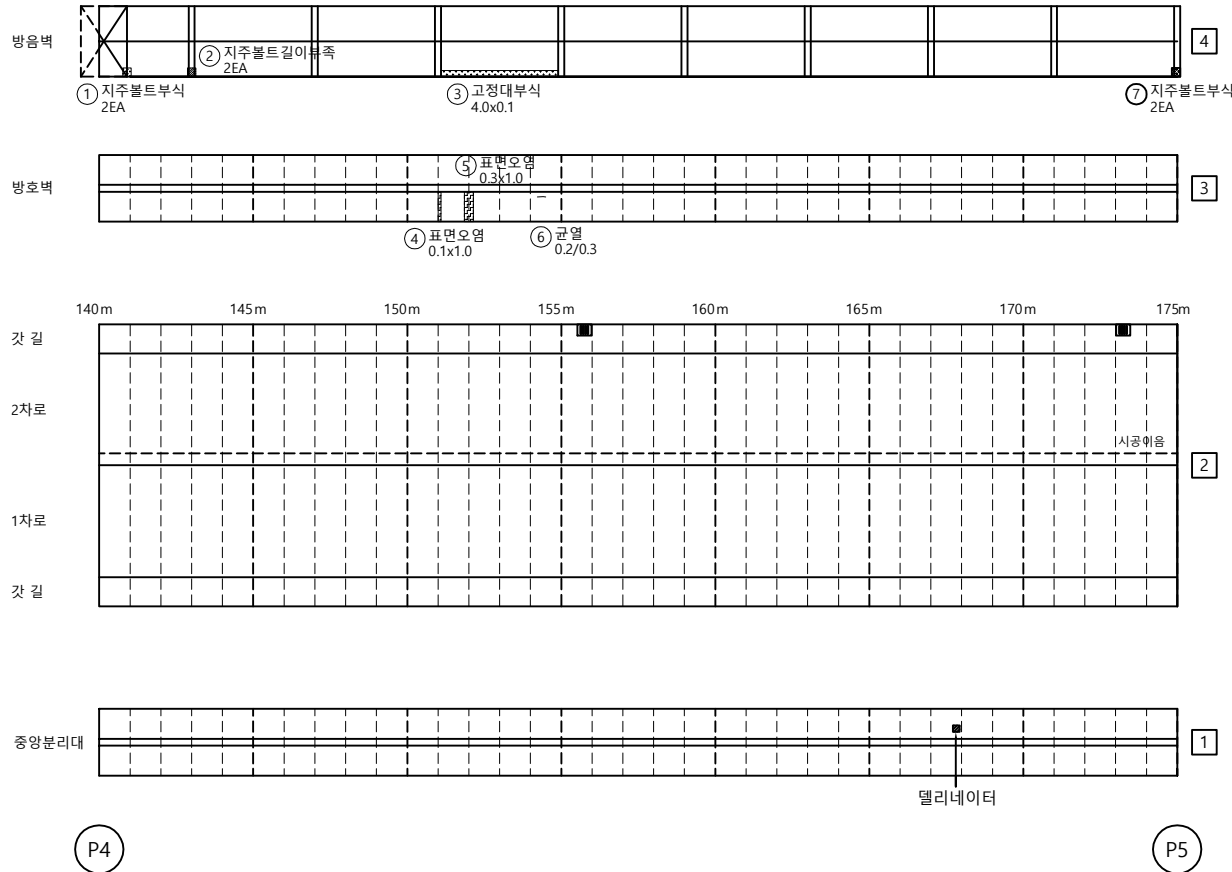
| 교면포장 | | | | | | | | | | |
|---|---|---|---|---|---|---|---|---|---|---|
| 1 | 구 | 방호벽 | 자주볼트 부식 | | | | 2 | EA | 2.00 | |
| 2 | 구 | 방호벽 | 자주볼트 부식 | | | | 4 | EA | 4.00 | |
| 3 | 구 | 방호벽 | 균열부백태 | 0.2 | 1.0 | | 1 | m | 1.00 | |
| 4 | 구 | 방호벽 | 균열 | 0.2 | 0.2 | | 1 | m | 0.20 | |
| 5 | 구 | 방호벽 | 균열 | 0.2 | 0.5 | | 2 | m | 1.00 | |

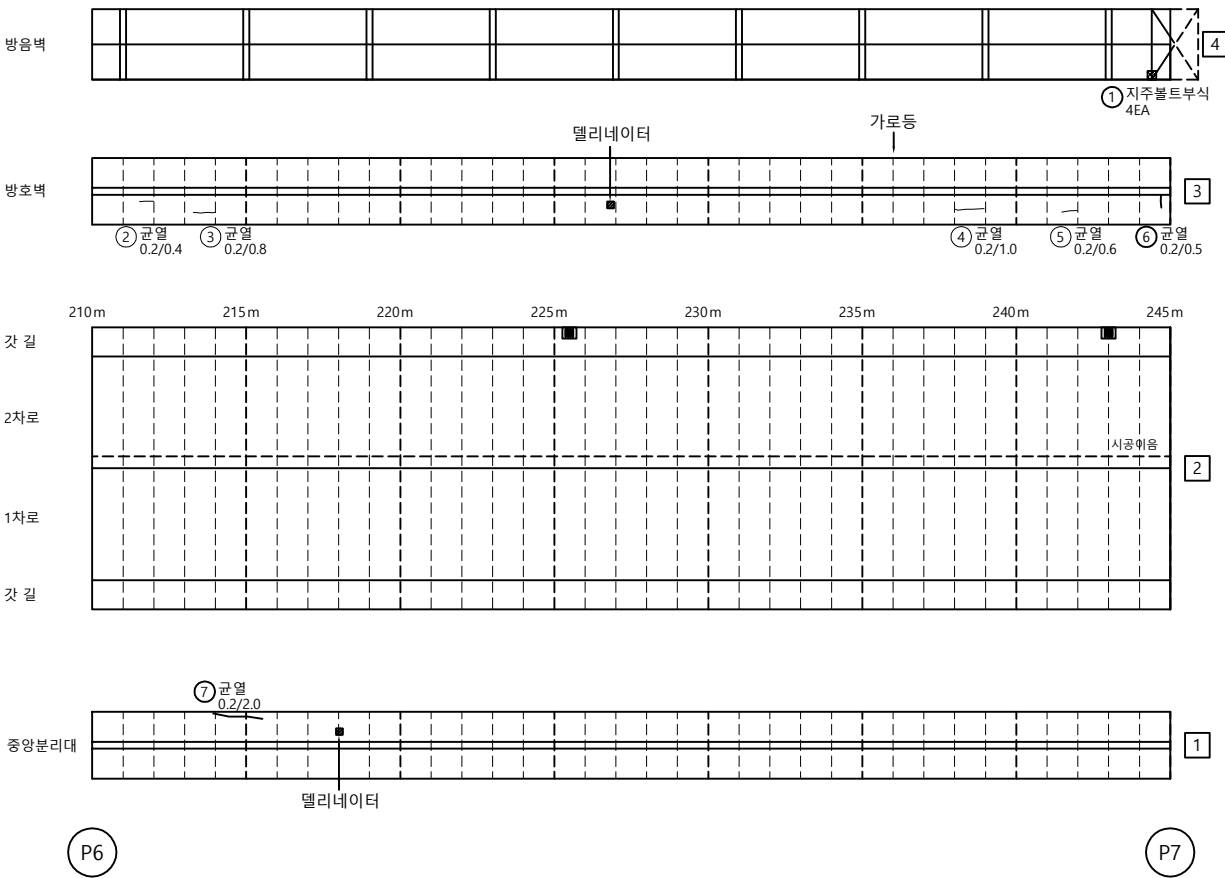
| 번호 | 선/구 | 부재명 | 손 상 현 황 | 손 상 규 모 | | | | | | 비고 |
|---|---|---|---|---|---|---|---|---|---|---|
| 1 | 구 | 방호벽 | 균열 | 0.2 | 0.8 | | 1 | m | 0.80 | |
| 2 | 구 | 방호벽 | 균열 | 0.2 | 0.6 | | 1 | m | 0.60 | |
| 3 | 구 | 방호벽 | 균열 | 0.2 | 1.0 | | 1 | m | 1.00 | |
| 4 | 구 | 방호벽 | 지주볼트 부식 | | | | 2 | EA | 2.00 | |
| 5 | 구 | 방호벽 | 균열 | 0.2 | 1.0 | | 1 | m | 1.00 | |
| 6 | 구 | 방호벽 | 균열 | 0.2 | 0.5 | | 1 | m | 0.50 | |
| 7 | 구 | 방호벽 | 균열 | 0.2 | 0.4 | | 1 | m | 0.40 | |
| 8 | 구 | 방호벽 | 균열 | 0.2 | 0.6 | | 1 | m | 0.60 | |
| 9 | 구 | 방호벽 | 균열 | 0.2 | 0.5 | | 1 | m | 0.50 | |
| 10 | 구 | 방호벽 | 균열 | 0.2 | 0.8 | | 1 | m | 0.80 | |
| 11 | 구 | 방호벽 | 균열 | 0.2 | 0.5 | | 2 | m | 1.00 | |

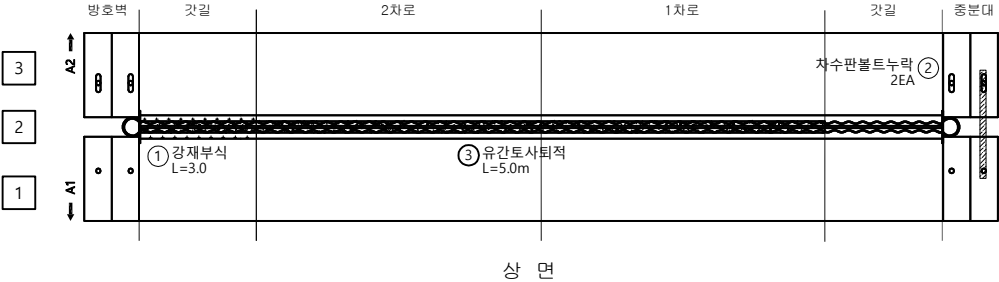
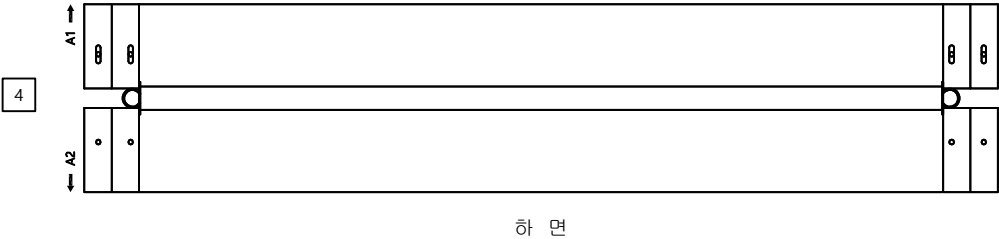
| 신축이음 | | | | | | | | | |
|---|---|---|---|---|---|---|---|---|---|
| P6 | | | | | | | | | |

| 신축이음 | | | | | | | | | |
|---|---|---|---|---|---|---|---|---|---|
| 2 | 구 | 신축이음 | 본체부식 | | 3.0 | | 1 | m | 3.00 |

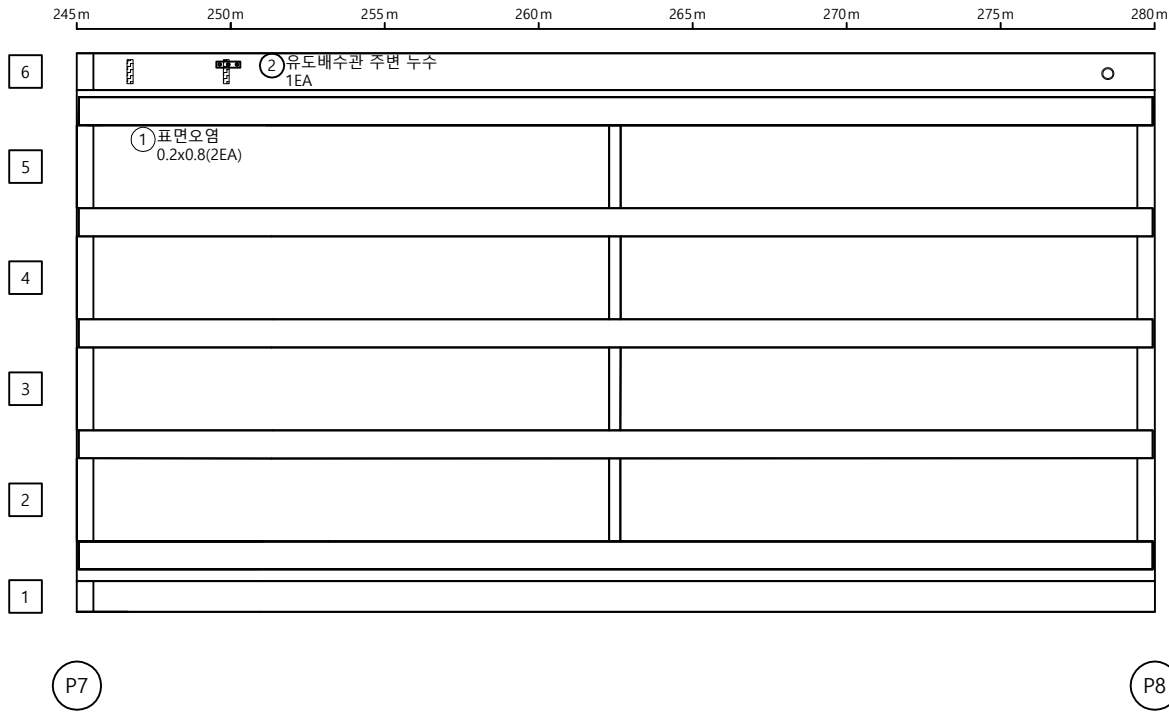
| 바닥판 | | | | | | | | | |
|---|---|---|---|---|---|---|---|---|---|
| 2 | 구 | 배수시설 | 유도배수관 주변 누수 | | | | 1 | EA | 1.00 |

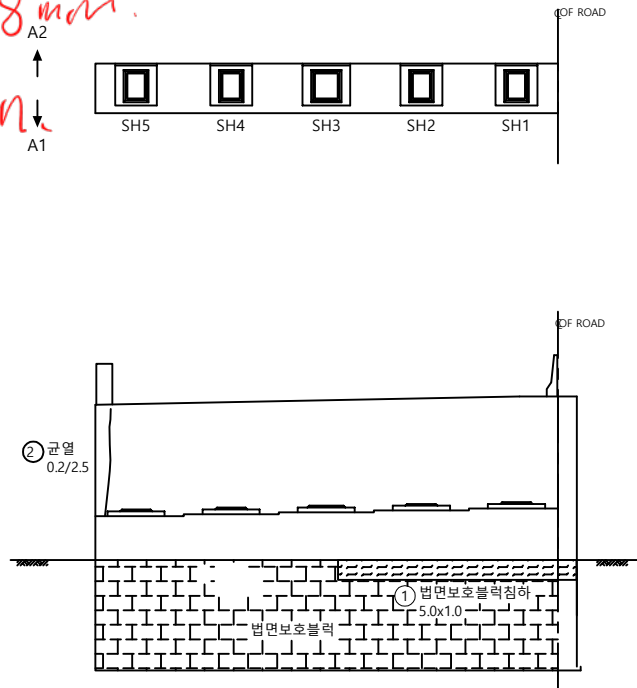
정면도

| 교대 | | | | | | | | | | |
|---|---|---|---|---|---|---|---|---|---|---|
| 2 | 선 | 교대 | 균열 | 0.2 | 2.5 | | 1 | m | 2.50 | |
