# 내리천교(부산) 교면포장 S1

2023년 부산울산고속도로 정밀안전점검 및 성능평가용역

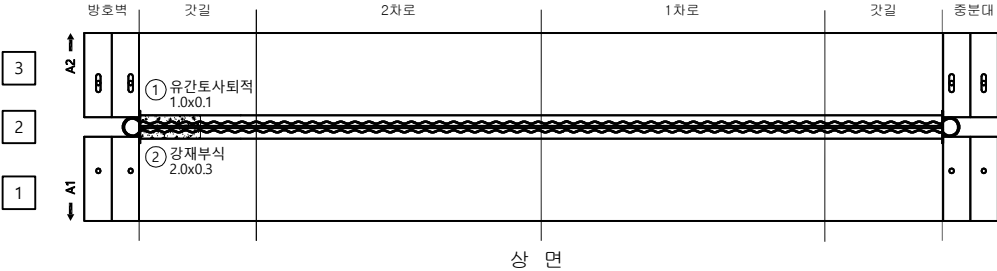
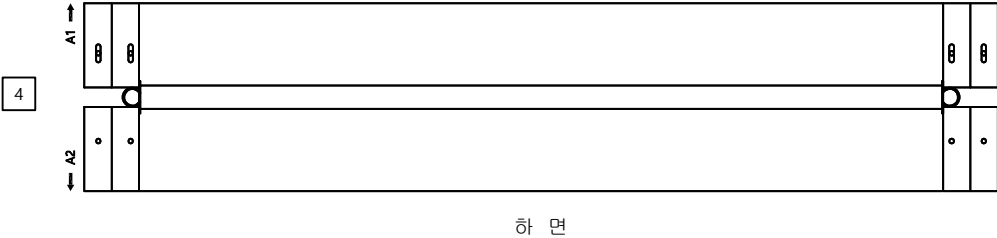
| 신축이음 | | | | | | | | | |
|---|---|---|---|---|---|---|---|---|---|
| 2 | 구 | 신축이음 | 본재부식 | 0.1 | 0.3 | | 1 | m <sup>2</sup> | 0.03 |

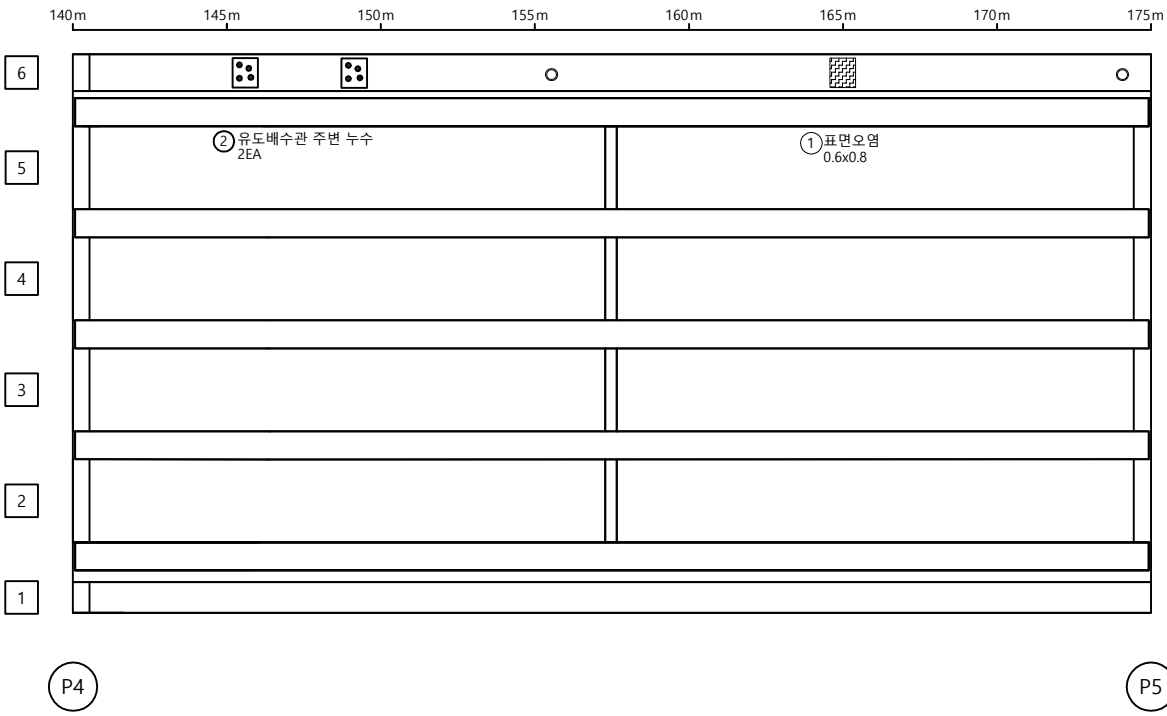
| 번호 | 선/구 | 부재명 | 손 상 현 황 | 손 상 규 모 | | | | | 비고 |
|---|---|---|---|---|---|---|---|---|---|
| 2 | 구 | 배수시설 | 유도배수관 주변 누수 | | | | 1 | EA | 1.00 |

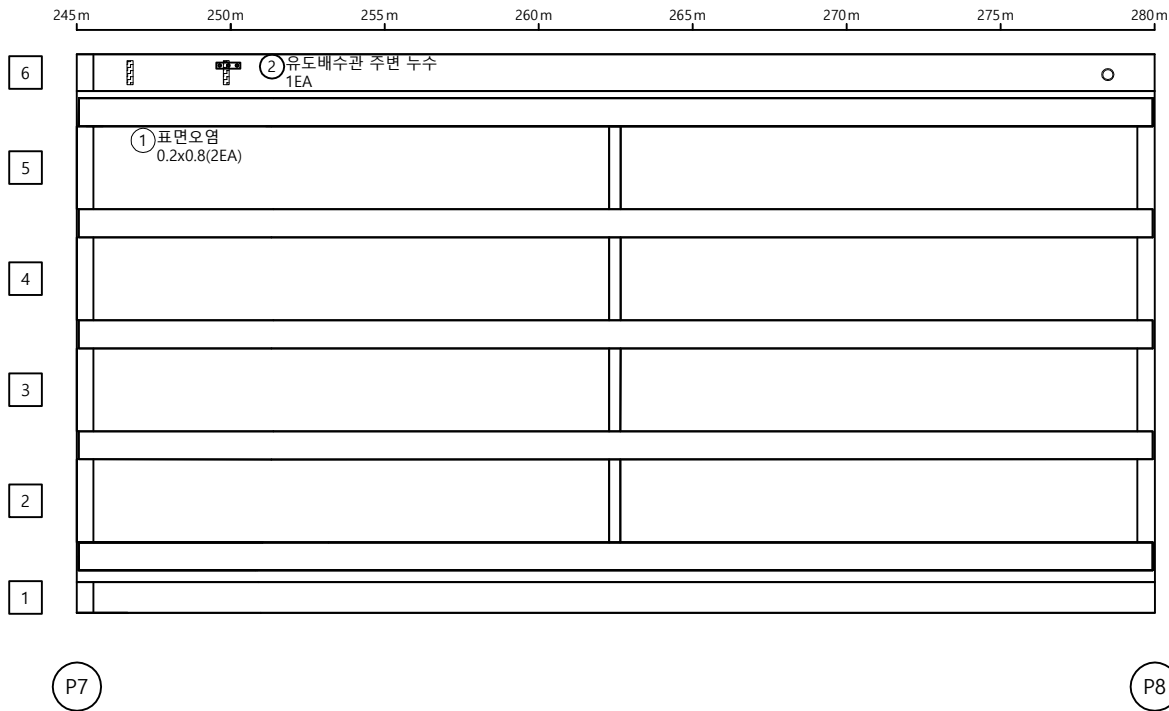
| 번호 | 선/구 | 부재명 | 손 상 현 황 | 손 상 규 모 | | | | | 비고 |
|---|---|---|---|---|---|---|---|---|---|
| 2 | 구 | 배수시설 | 유도배수관 주변 누수 | | | | 1 | EA | 1.00 |

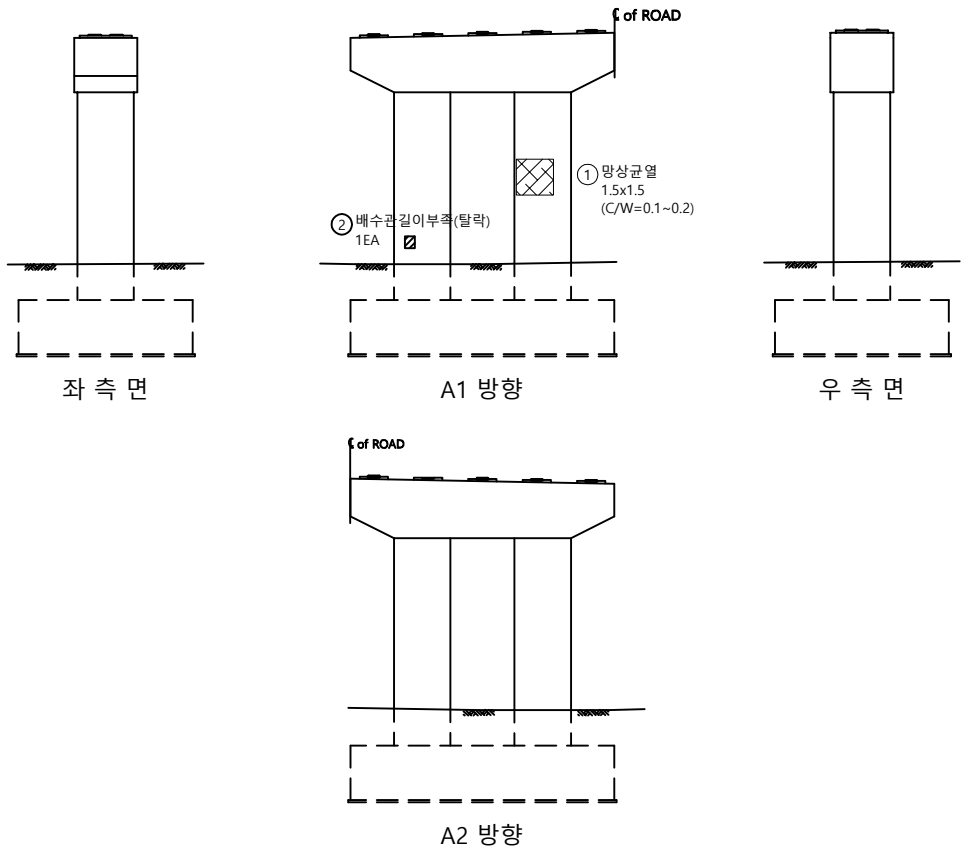
| 교각 | | | | | | | | | |
|---|---|---|---|---|---|---|---|---|---|
| P5 | | | | | | | | | |

| 교각 | | | | | | | | | |
|---|---|---|---|---|---|---|---|---|---|
| 1 | 구 | 교각 | 망상균열 | 0.2 | 1.5 | 1.5 | 1 | m <sup>2</sup> | 2.25 |

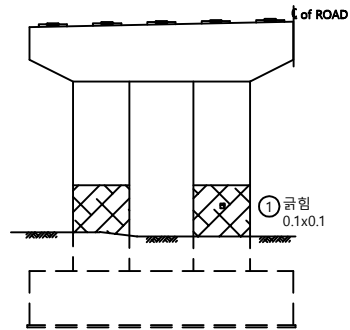
좌측면

| 손 상 물 량 표 | | | | | | | | | |
|---|---|---|---|---|---|---|---|---|---|
| 2 | 구 | 교각 | 망상균열 | 0.1 | 4.0 | 7.9 | 2 | m <sup>2</sup> | 62.80 |
