# 내리천교(부산) 교면포장 S1

2023년 부산울산고속도로 정밀안전점검 및 성능평가용역

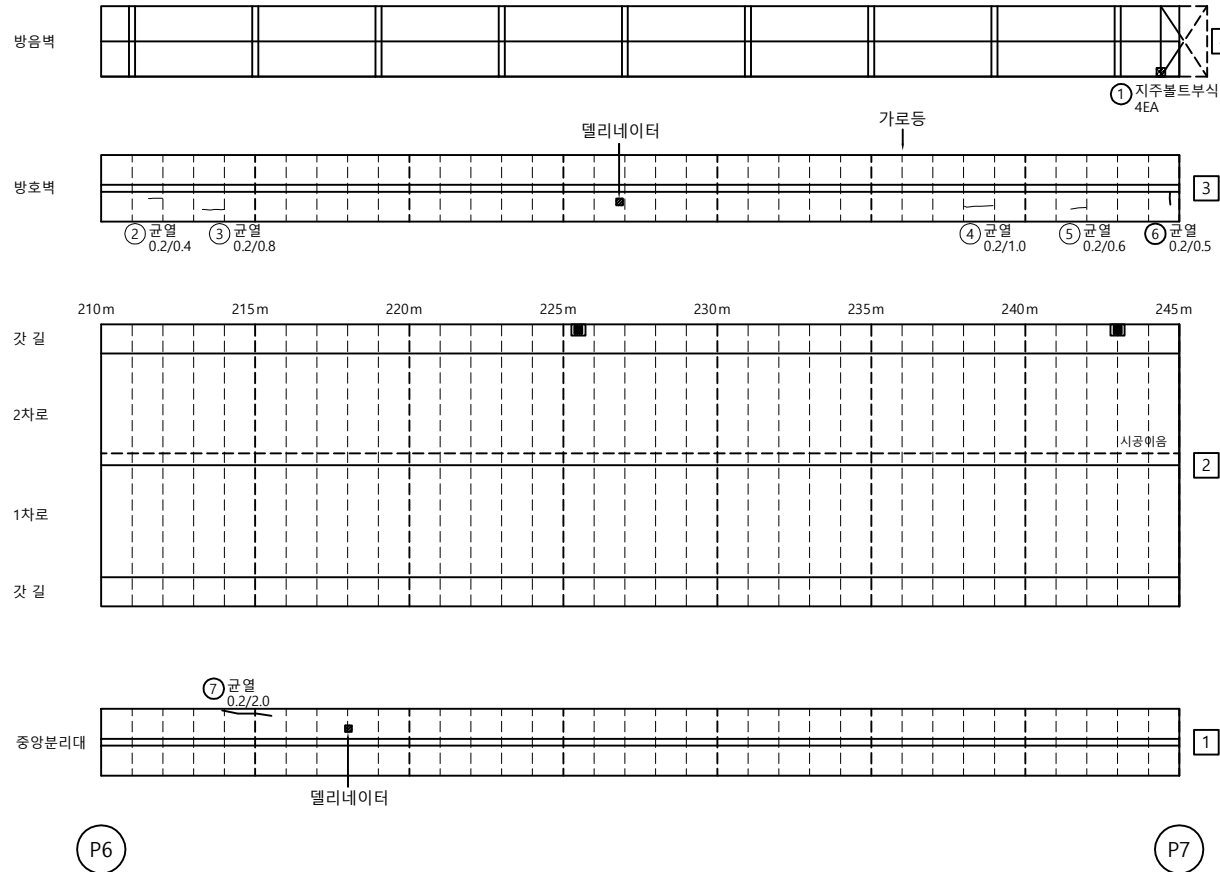
| 번호 | 선/구 | 부재명 | 손 상 현 황 | 손 상 규 모 | | | | | | 비고 |
|---|---|---|---|---|---|---|---|---|---|---|
| 1 | 구 | 방호벽 | 균열 | 0.2 | 0.8 | | 1 | m | 0.80 | |
| 2 | 구 | 방호벽 | 균열 | 0.2 | 0.6 | | 1 | m | 0.60 | |
| 3 | 구 | 방호벽 | 균열 | 0.2 | 1.0 | | 1 | m | 1.00 | |
| 4 | 구 | 방호벽 | 지주볼트 부식 | | | | 2 | EA | 2.00 | |
| 5 | 구 | 방호벽 | 균열 | 0.2 | 1.0 | | 1 | m | 1.00 | |
| 6 | 구 | 방호벽 | 균열 | 0.2 | 0.5 | | 1 | m | 0.50 | |
| 7 | 구 | 방호벽 | 균열 | 0.2 | 0.4 | | 1 | m | 0.40 | |
| 8 | 구 | 방호벽 | 균열 | 0.2 | 0.6 | | 1 | m | 0.60 | |
| 9 | 구 | 방호벽 | 균열 | 0.2 | 0.5 | | 1 | m | 0.50 | |
| 10 | 구 | 방호벽 | 균열 | 0.2 | 0.8 | | 1 | m | 0.80 | |
| 11 | 구 | 방호벽 | 균열 | 0.2 | 0.5 | | 2 | m | 1.00 | |

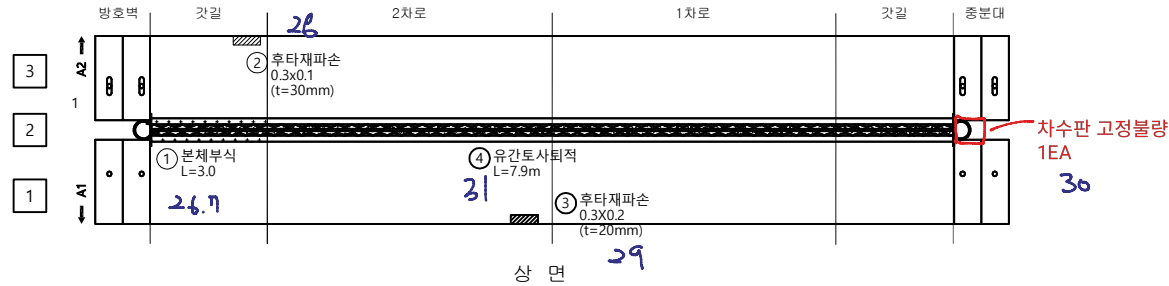
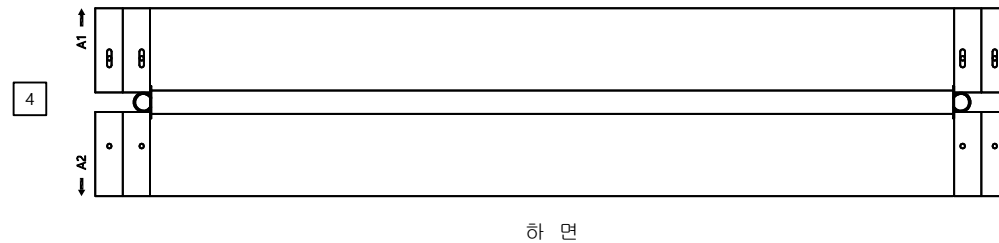
| 번호 | 신/구 | 부재명 | 손상현황 | 손상규모 | | | | | 비고 |
|---|---|---|---|---|---|---|---|---|---|
| 1 | 구 | 신축이음 | 분체부식 | | 3.0 | | 1 | m | 3.00 |

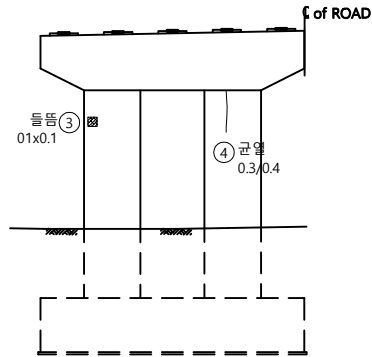
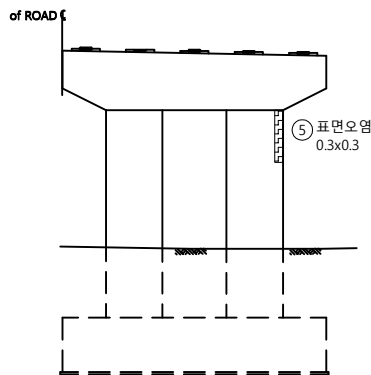
| 교각 | | | | | | | | | |
|---|---|---|---|---|---|---|---|---|---|
| 1 | 구 | 교각 | 균열 (0.3mm미만) | 0.2 | 0.7 | | 1 | m | 0.70 |
| 4 | 구 | 교각 | 균열 (0.3mm이상) | 0.3 | 0.4 | | 1 | m | 0.40 |

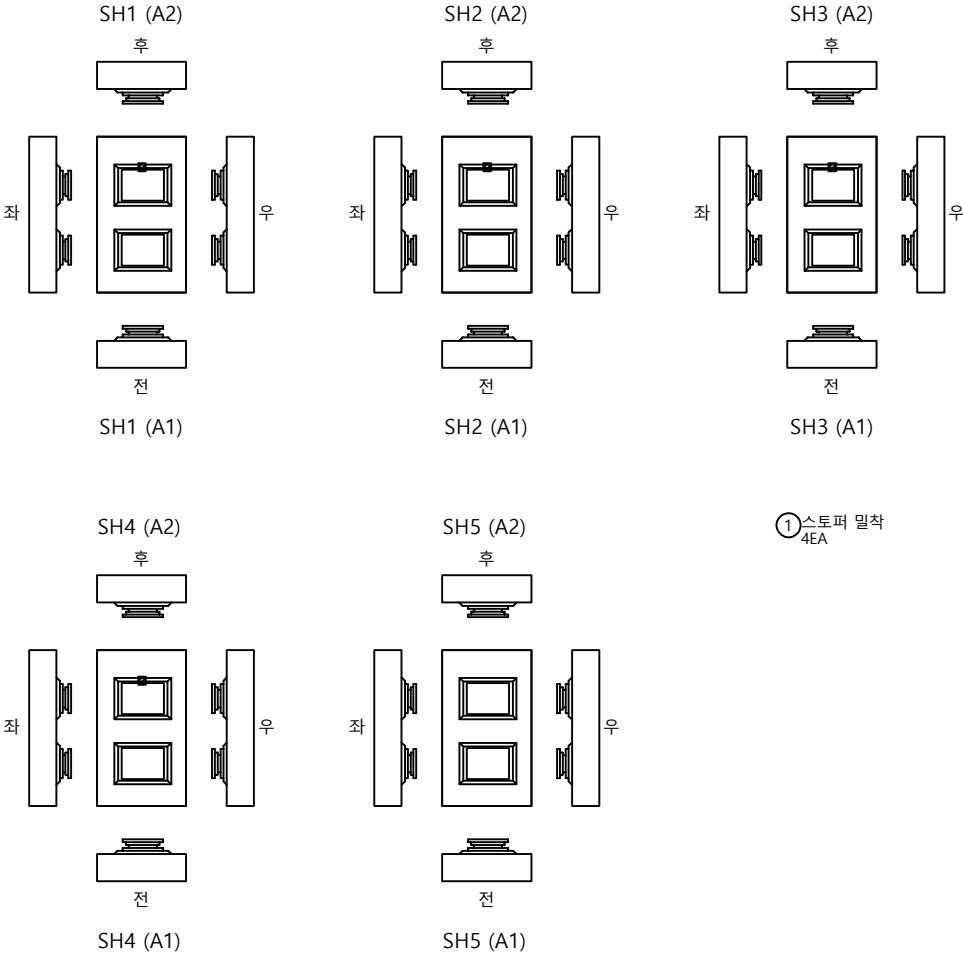
내리천교(부산) 받침장치 P4

| 받침장치 | | | | | | | | | | |
|---|---|---|---|---|---|---|---|---|---|---|
| 1 | 구 | 교량받침 | 받침물탈 균열 | 0.1 | 0.2 | | 2 | m | 0.40 | |
| 2 | 구 | 교량받침 | 받침물탈 균열 | 0.1 | 0.2 | | 3 | m | 0.60 | |
| 3 | 선 | 교량받침 | 받침물탈 균열 | 0.1 | 0.2 | | 4 | m | 0.80 | |

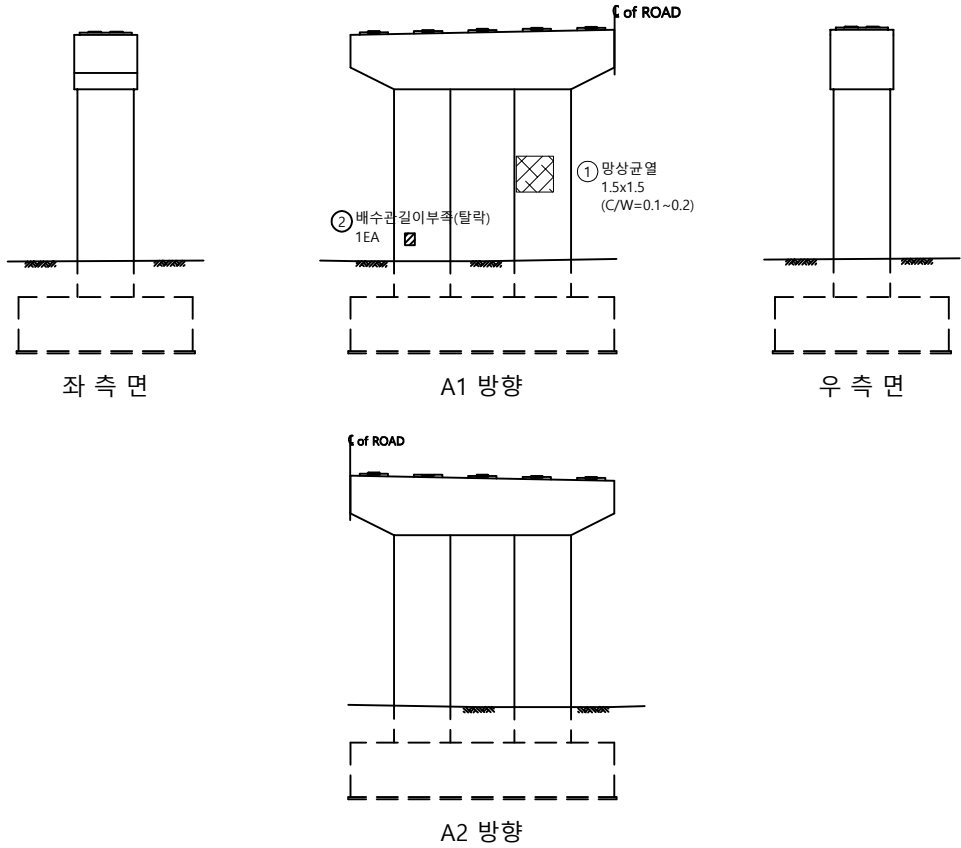
| 교각 | | | | | | | | | |
|---|---|---|---|---|---|---|---|---|---|
| P5 | | | | | | | | | |

| 교각 | | | | | | | | | |
|---|---|---|---|---|---|---|---|---|---|
| 1 | 구 | 교각 | 망상균열 | 0.2 | 1.5 | 1.5 | 1 | m <sup>2</sup> | 2.25 |

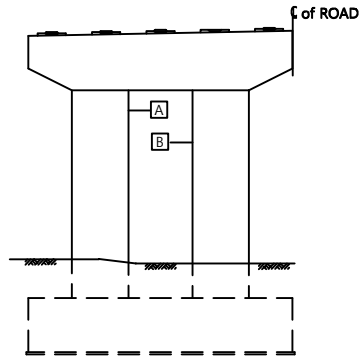
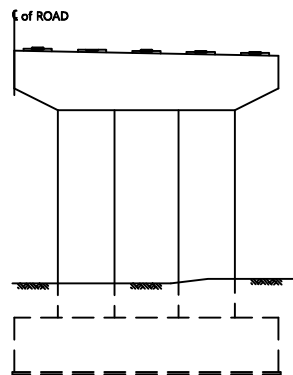
① 플레이트부식  
10EA

| 번호 | 선/구 | 부재명 | 손 상 원 인 | 손 상 규 모 | | | | | 비고 |
|---|---|---|---|---|---|---|---|---|---|
| 1 | 구 | 교량받침 | 플레이트 부식 | | | | 10 | EA | 10.00 |
| 2 | 신 | 교량받침 | 받침물탈 균열 | 0.1 | 0.2 | | 5 | m | 1.00 |

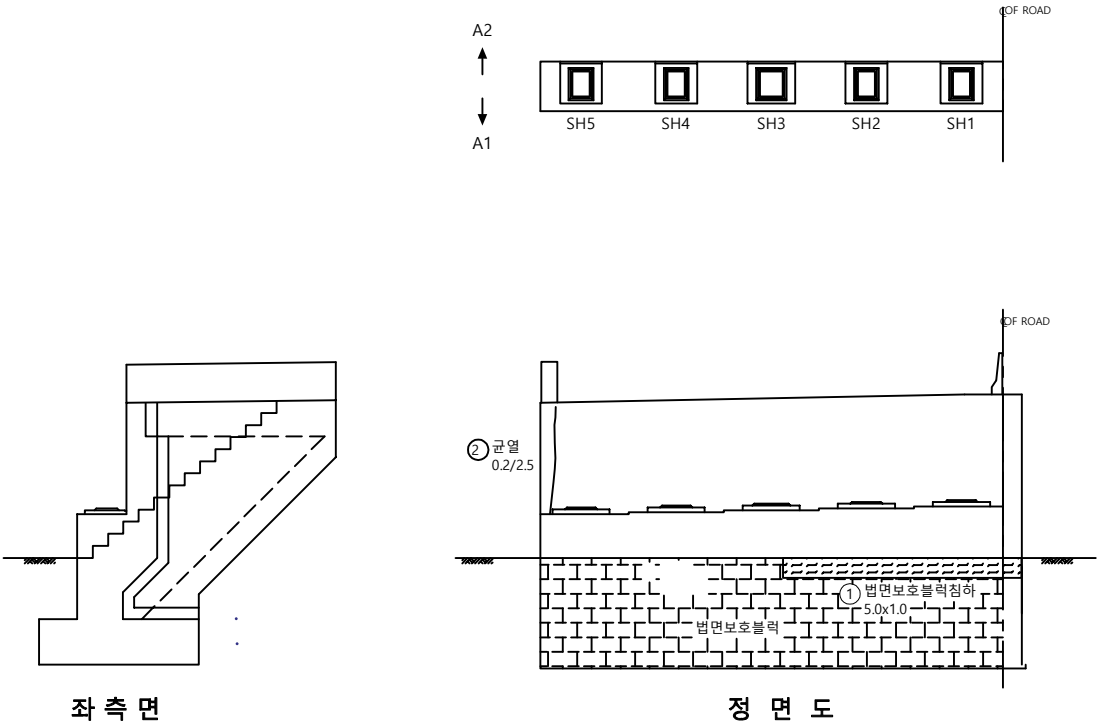
| 교대 | | | | | | | | | |
|---|---|---|---|---|---|---|---|---|---|
| 2 | 신 | 교대 | 균열 | 0.2 | 2.5 | | 1 | m | 2.50 |
